MARIAKIRKEN RESTAURERINGSARBEIDENE

- Litt om Mariakirken.
- Tilnærming til prosjektet
- Pussarbeidene
- Andre bygningsskader og reparasjoner

Mariakirkeprosjektet 2001 -2015

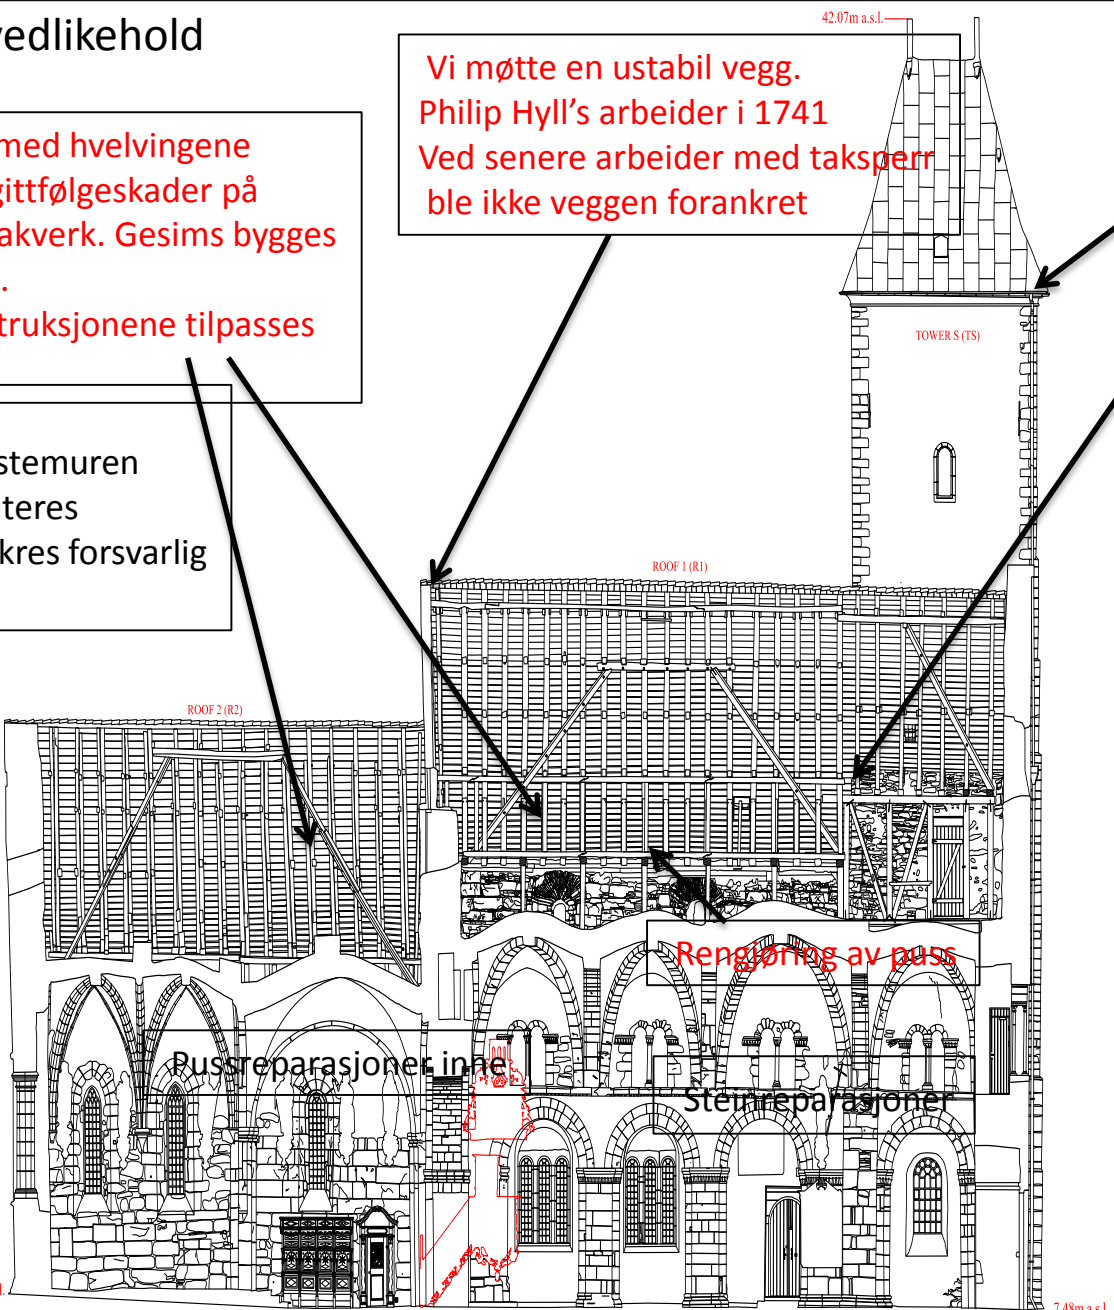
Skader på gavlen
Det ytre "vange" i kistemuren er seget ut. Det monteres jernanker som forankres forsvarlig og det injiseres kalk

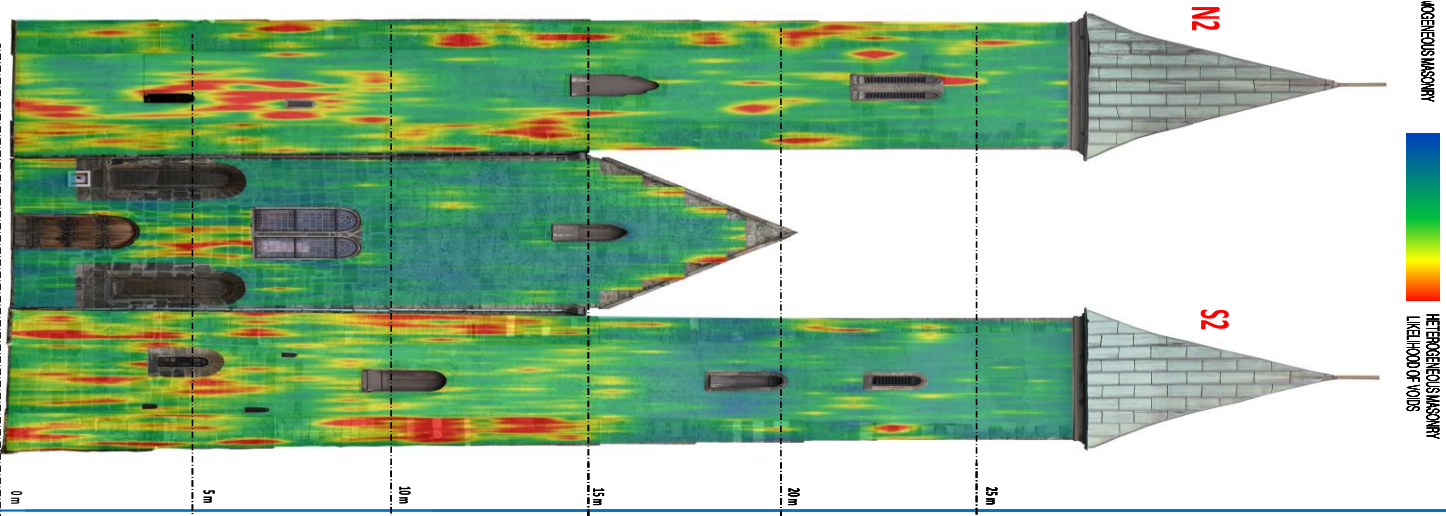
Map of anomalies revealed at a depth of 20 to 50 cm for the tower and 20 to 60cm for the main facade

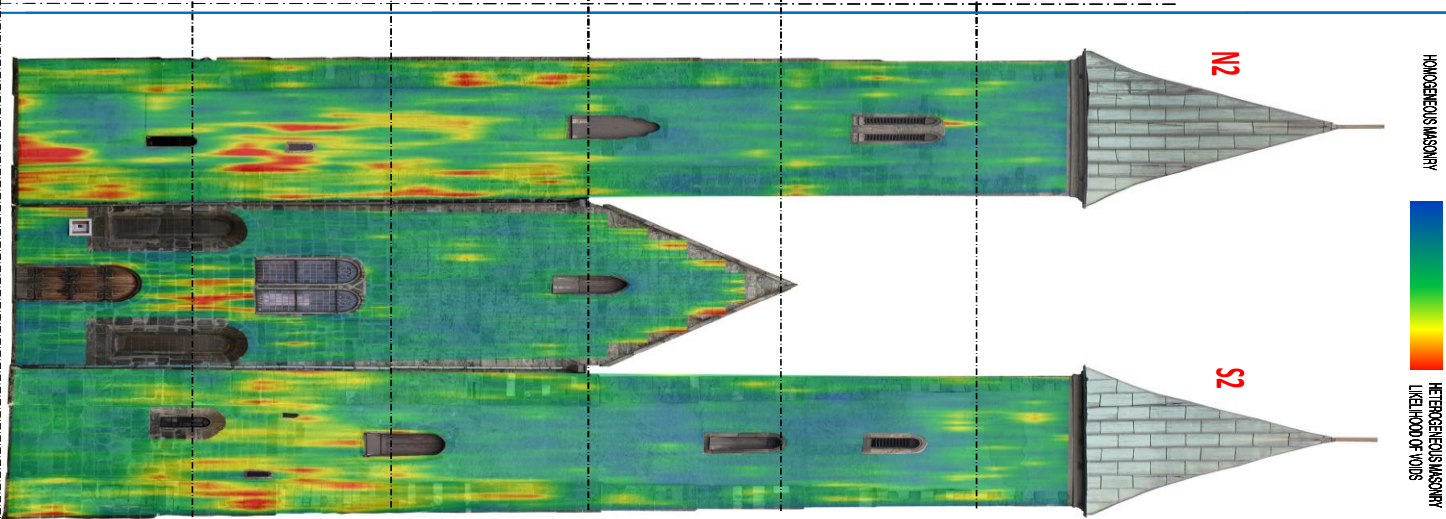
Map of anomalies revealed at a depth of 20 to 130 cm for the tower and 20 to 60cm for the main facade

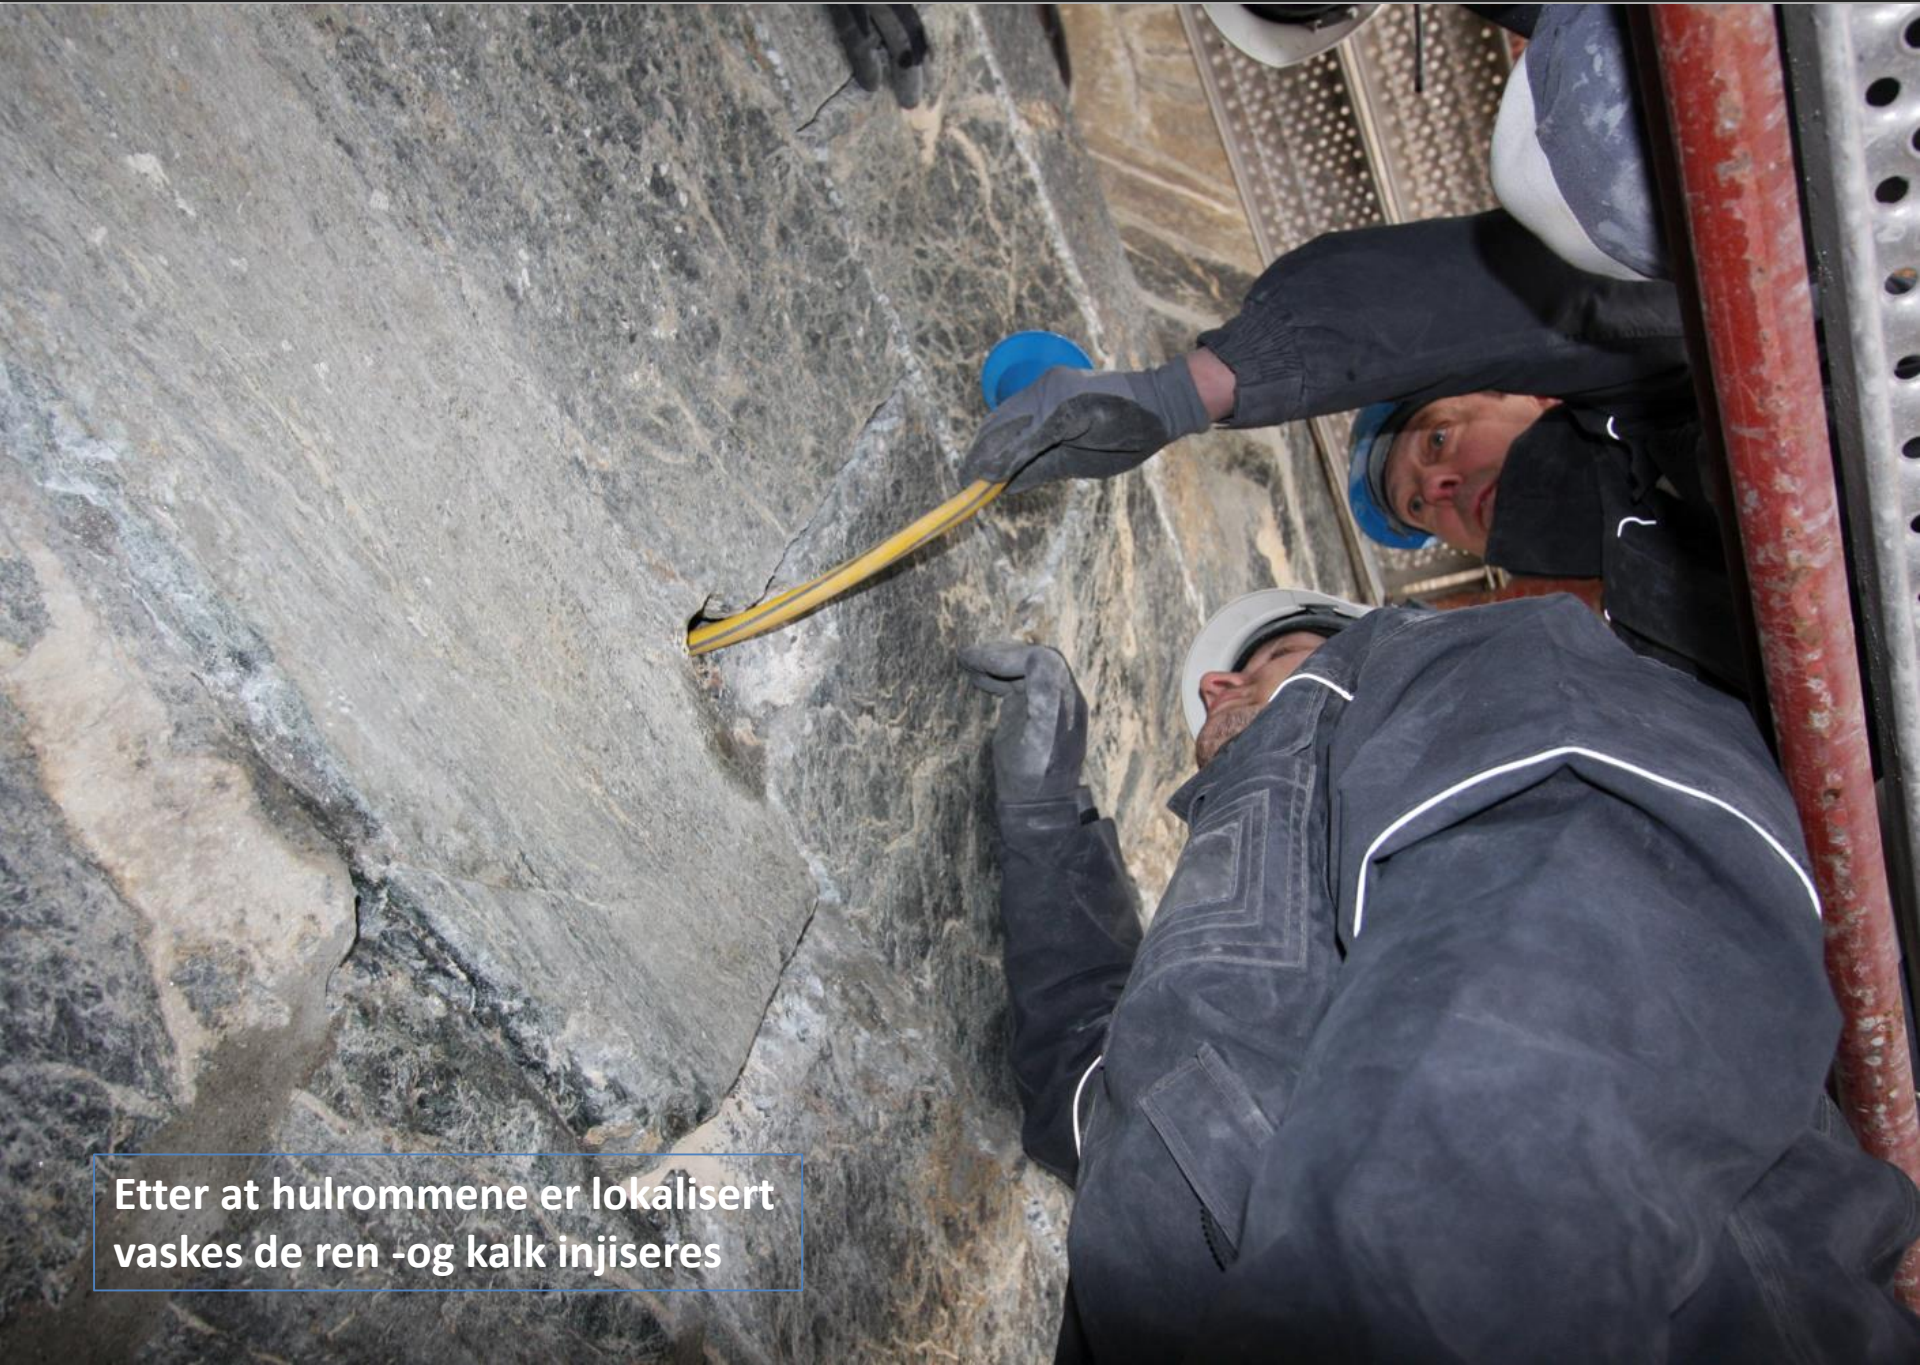
Hulrom i ytre del av vegg

Hulrom i indre del vegg

Etter at hulrommene er lokalisert
vaskes de ren -og kalk injiseres

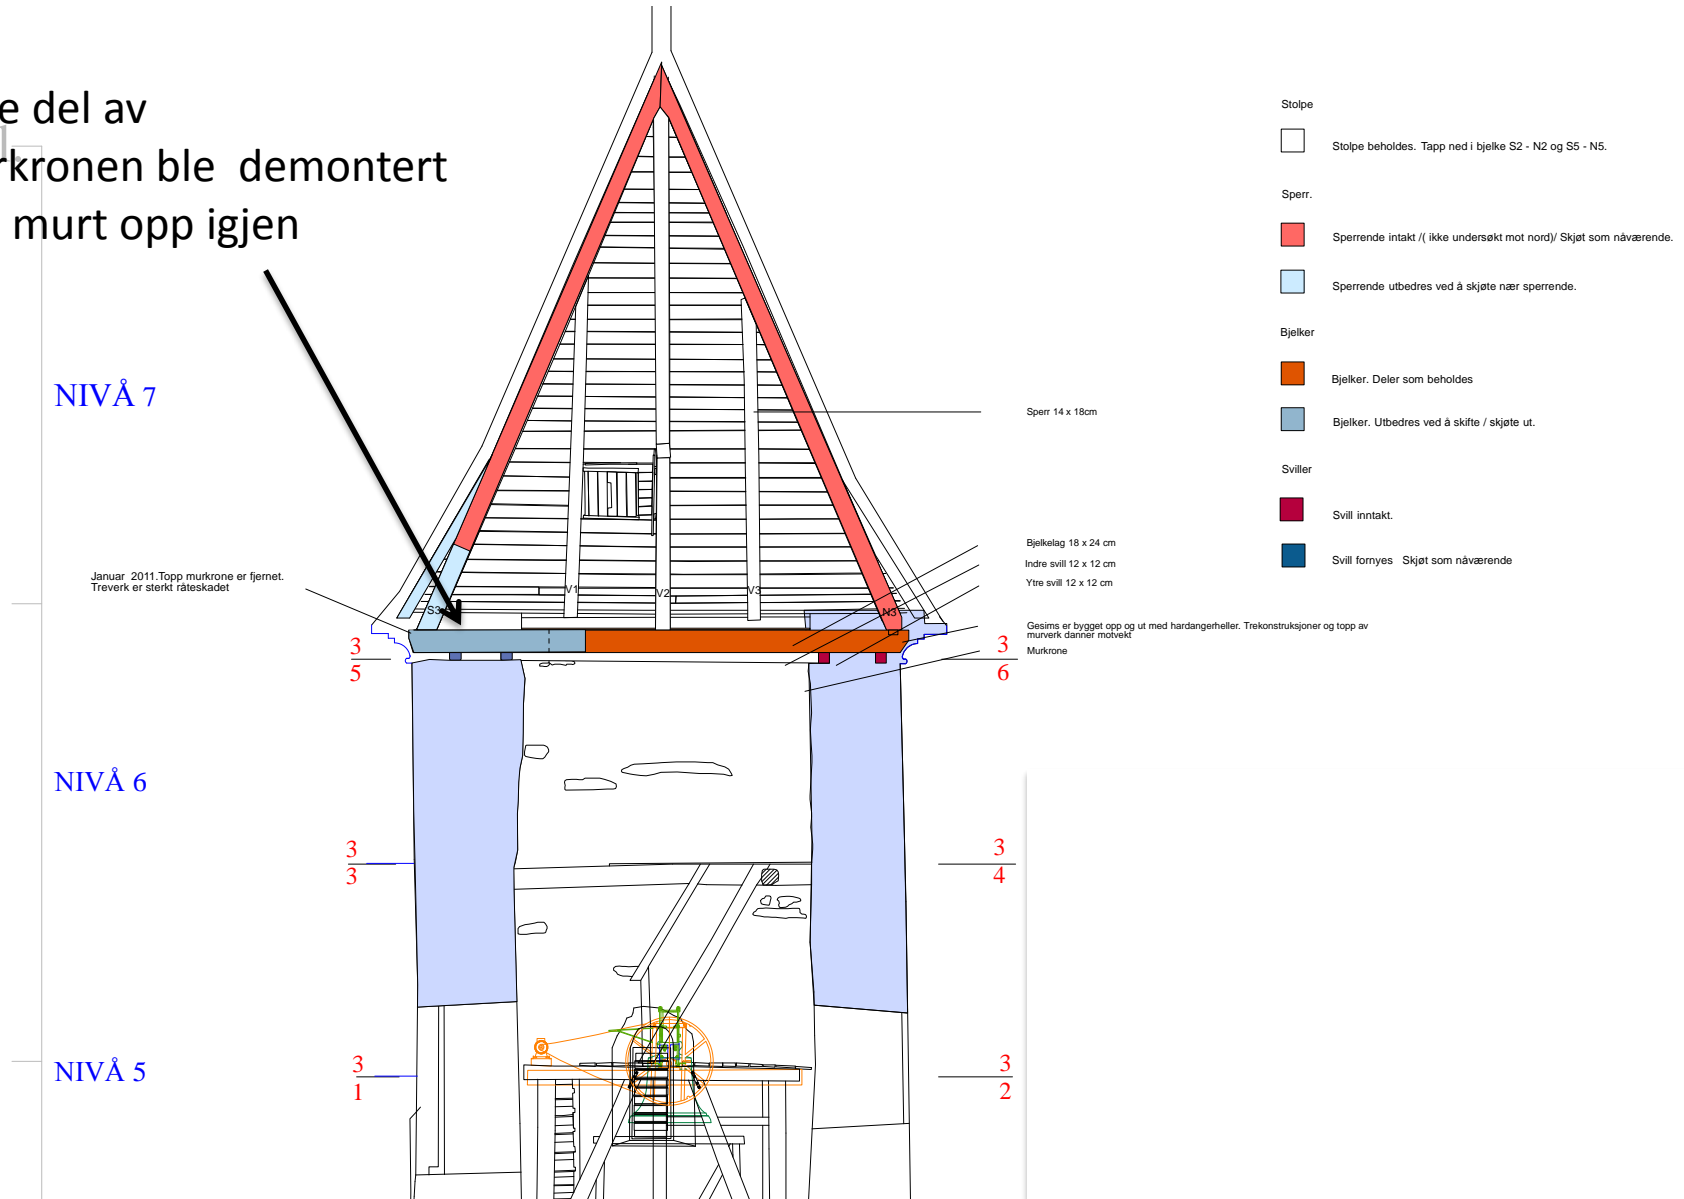
Der det har vært taklekkasjer
fant vi råteskader på innmurt treverk

Øvre del av
murkronen ble demontert
- og murt opp igjen

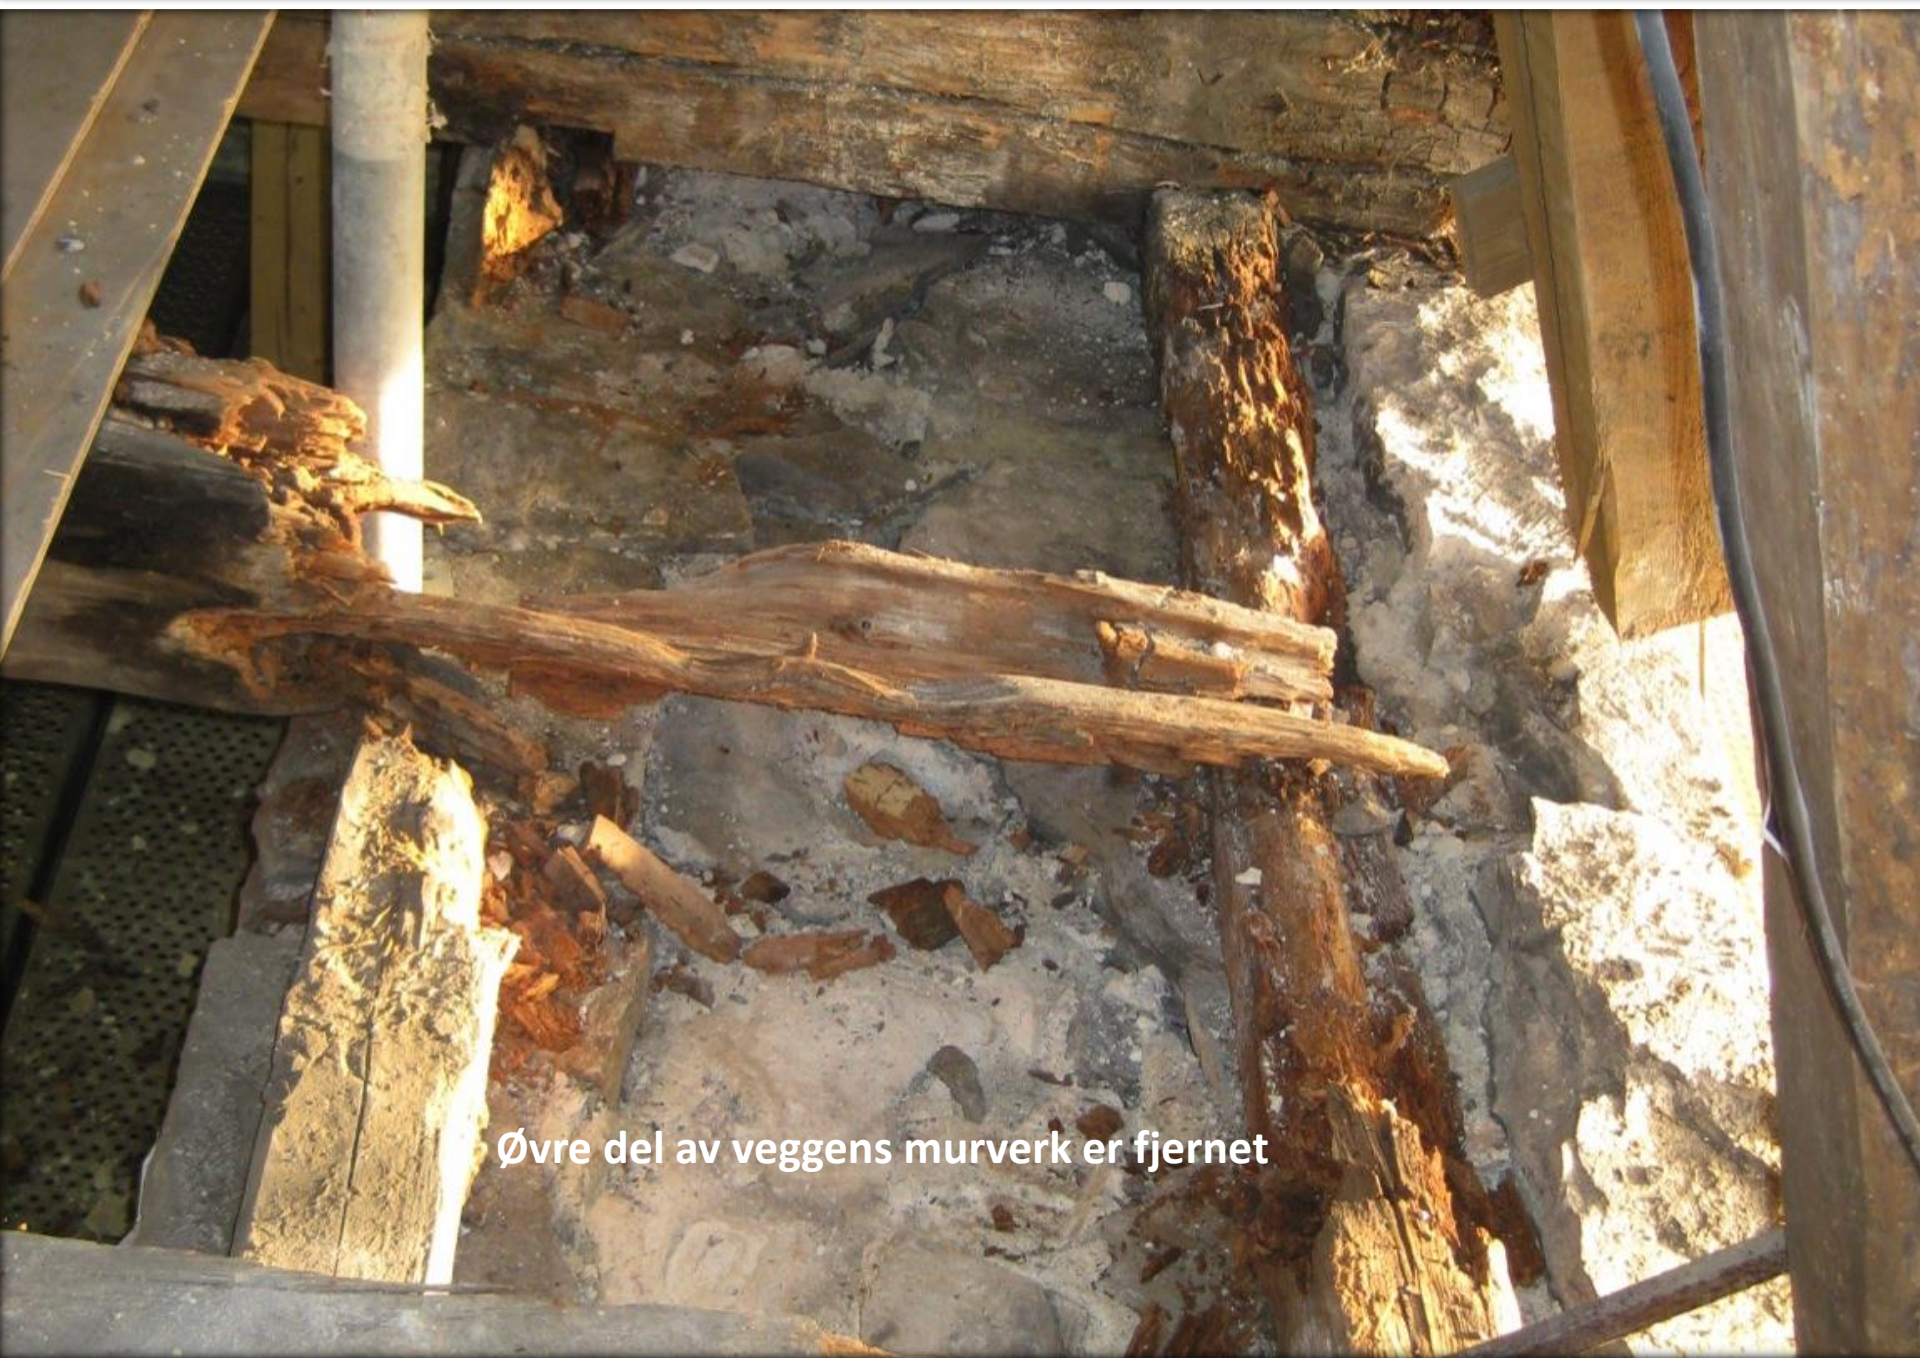
Øvre del av veggens murverk er fjernet

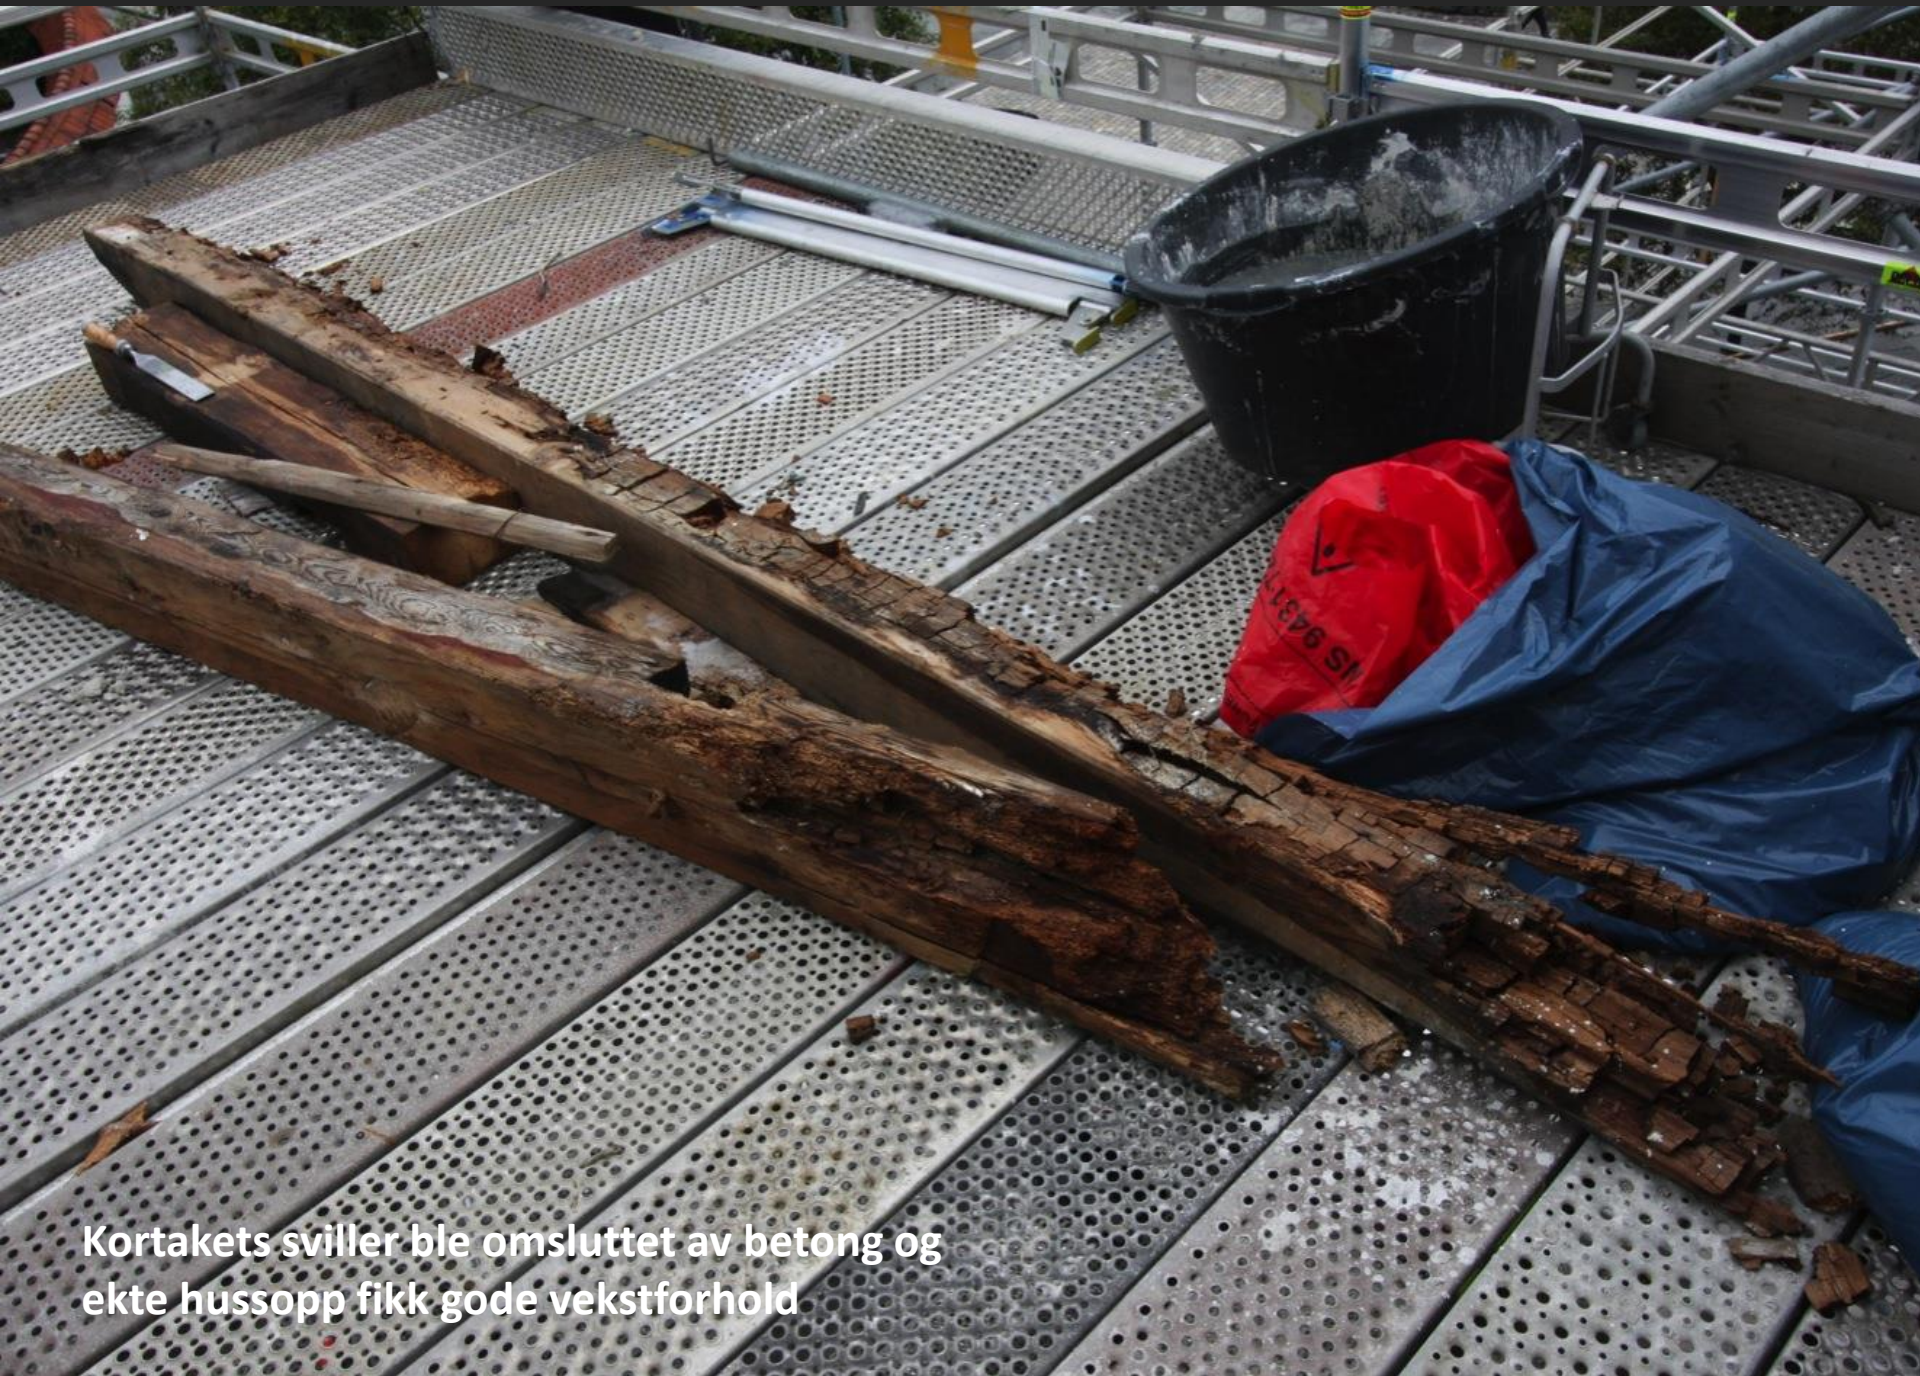
Kortakets sviller ble omsluttet av betong og ekte hussopp fikk gode vekstforhold

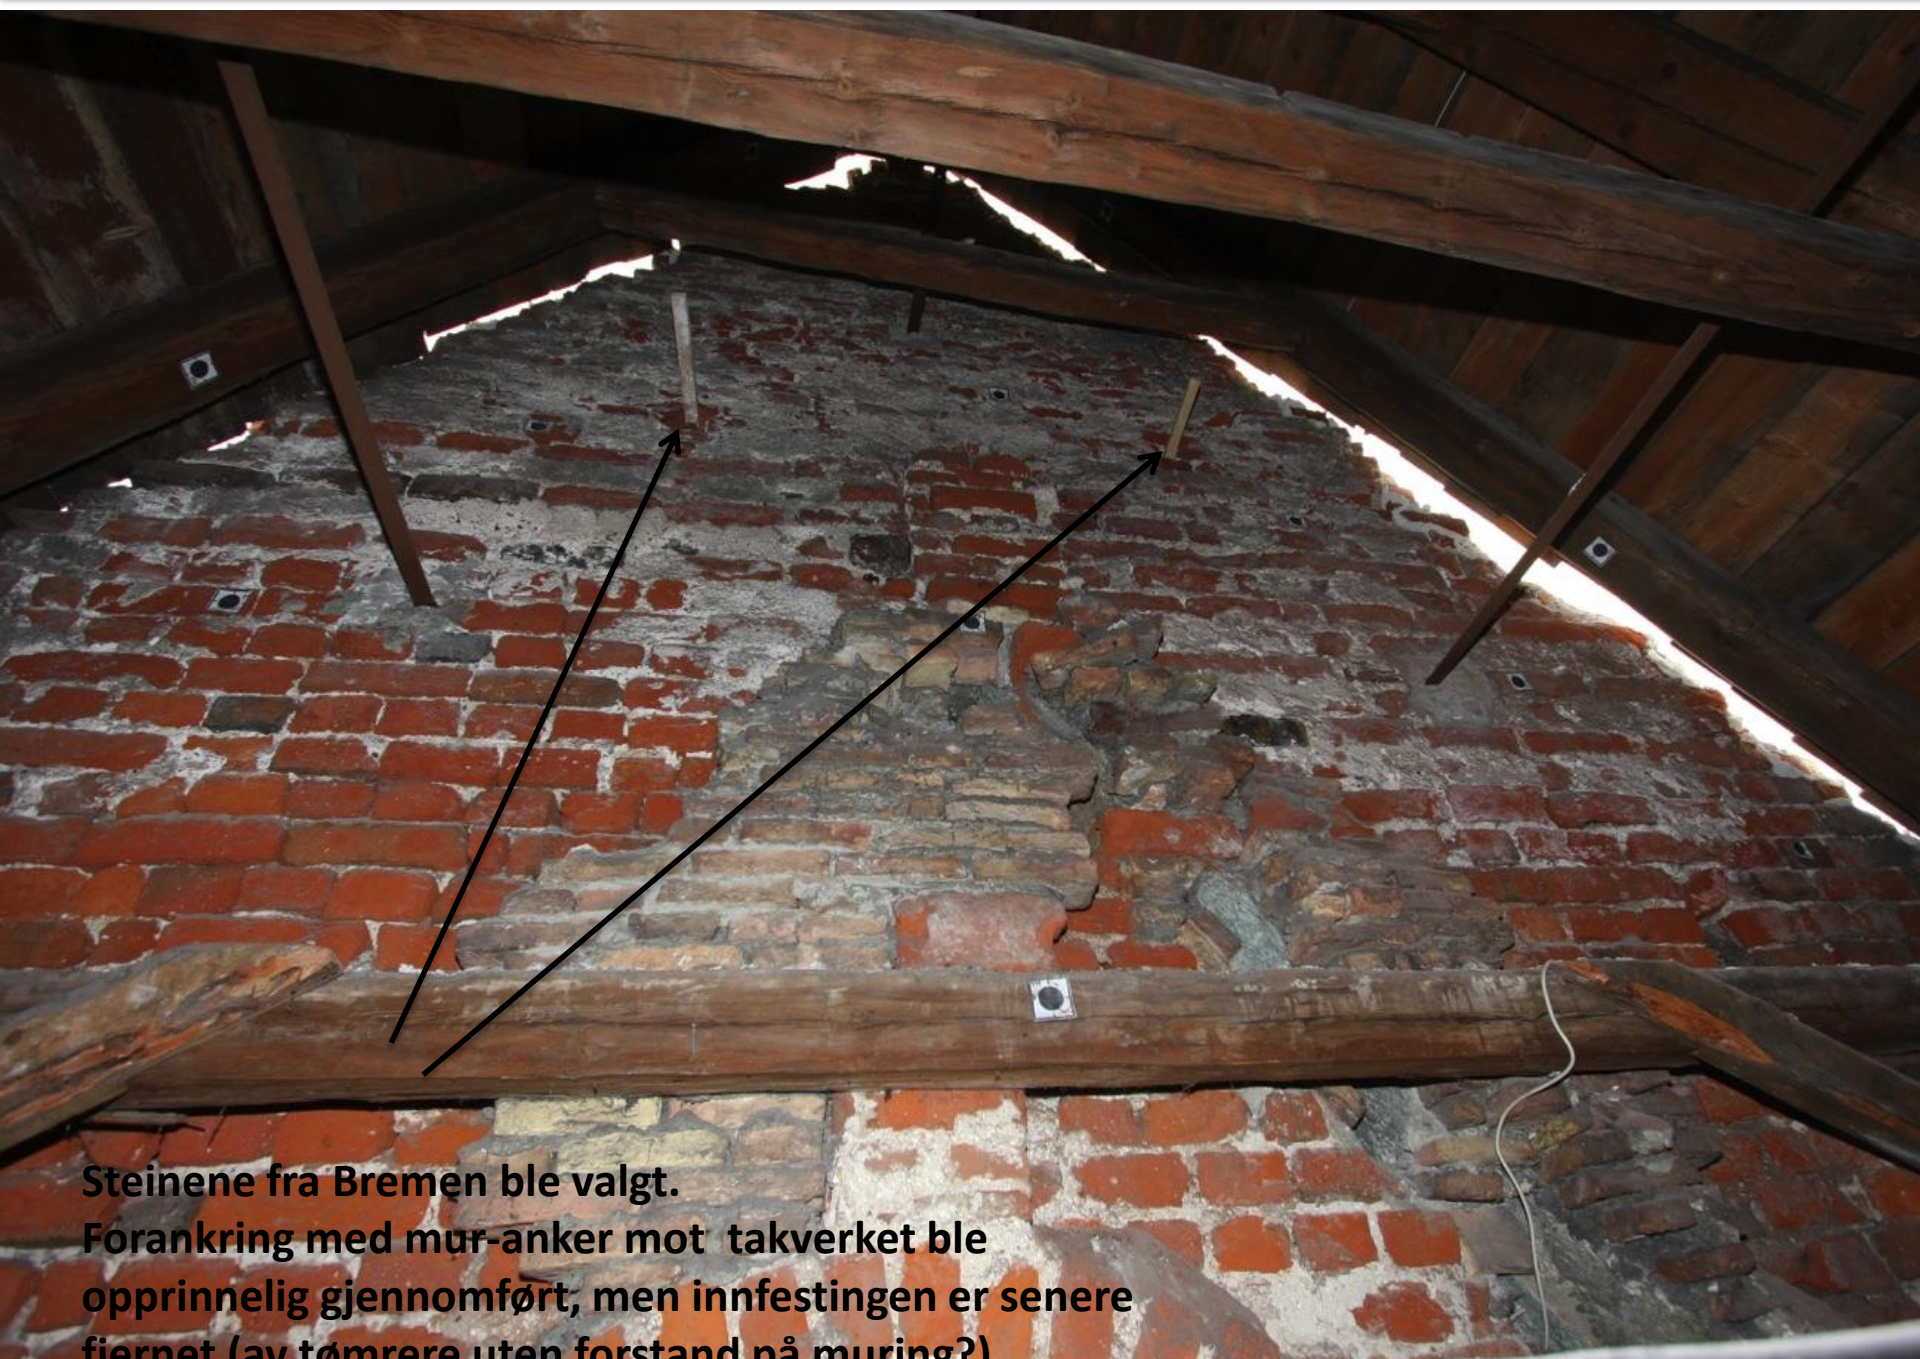
Steinene fra Bremen ble valgt.
Forankring med mur-anker mot takverket ble opprinnelig gjennomført, men innfestingen er senere fiernet (av tømрrere uten forstand på muring?)

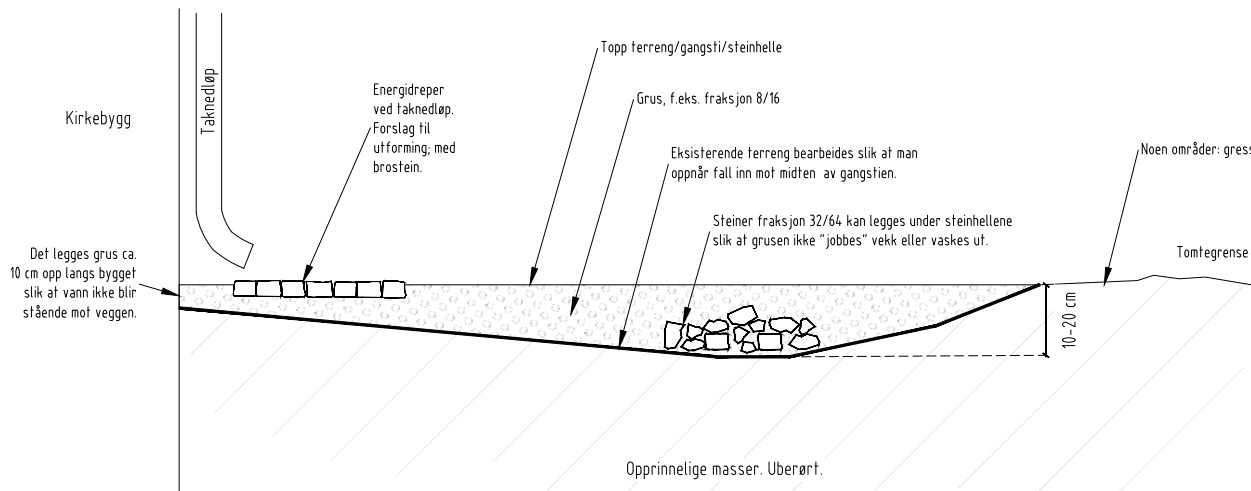
Profil type 1

Terrengtet faller svakt MOT kirkebygg

VIKTIG
 Bunnen av grøften må være i midten av gangstien.
 Steinheller legges i midten av gangstien.
 Steiner 32/64 legges under steinhellene.

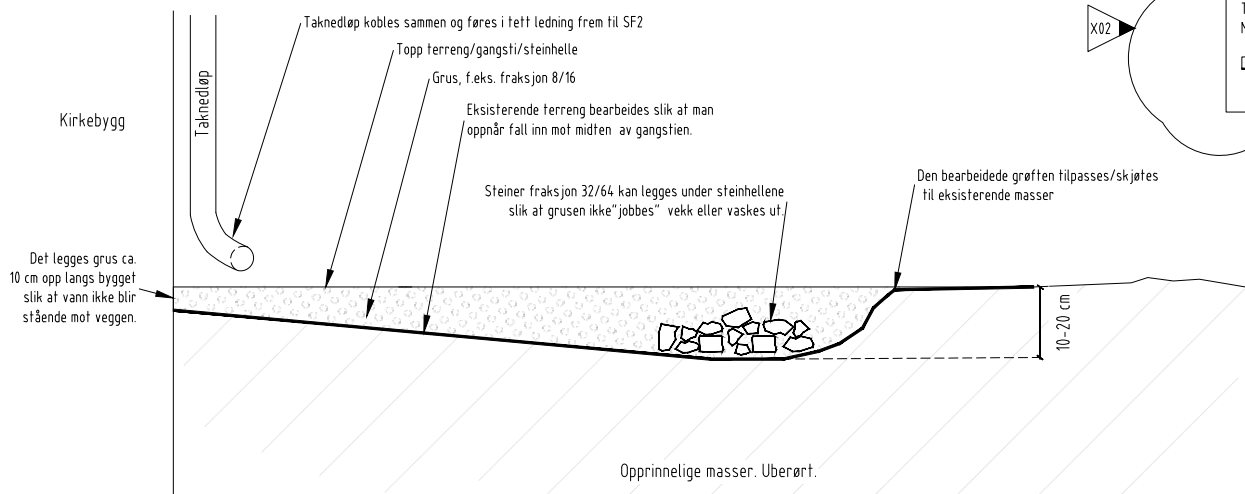
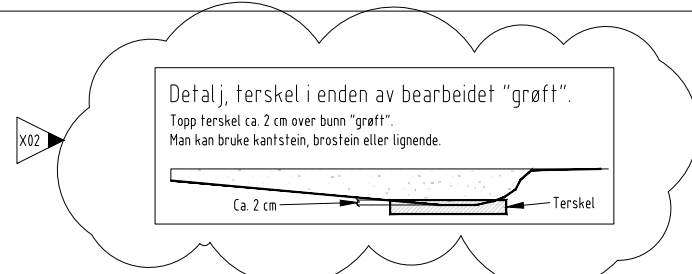
Profil type 2

Terrengtet faller svakt FRA kirkebygg

Detalj, terskel i enden av bearbejdet "grøft".
 Topp terskel ca. 2 cm over bunn "grøft".
 Man kan bruke kantstein, brostein eller lignende.

VIKTIG
 Bunnen av grøften må være i midten av gangstien.
 Steinheller legges i midten av gangstien.
 Steiner 32/64 legges under steinhellene.
