Sparresholm - bygget oven på resterne af middelalderborgen Padeborg.
Hovedbygningen i renæssancestil er opført af Jens Sparre i 1609.

Brand (starter i hovedbygningen) sommeren 2013

TEKNOLOGISK INSTITUTS OPGAVE

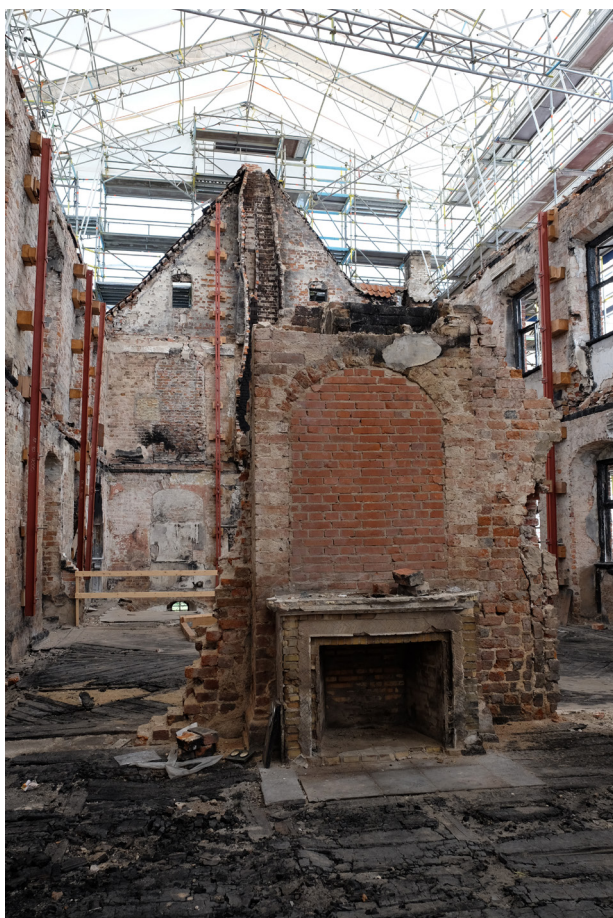
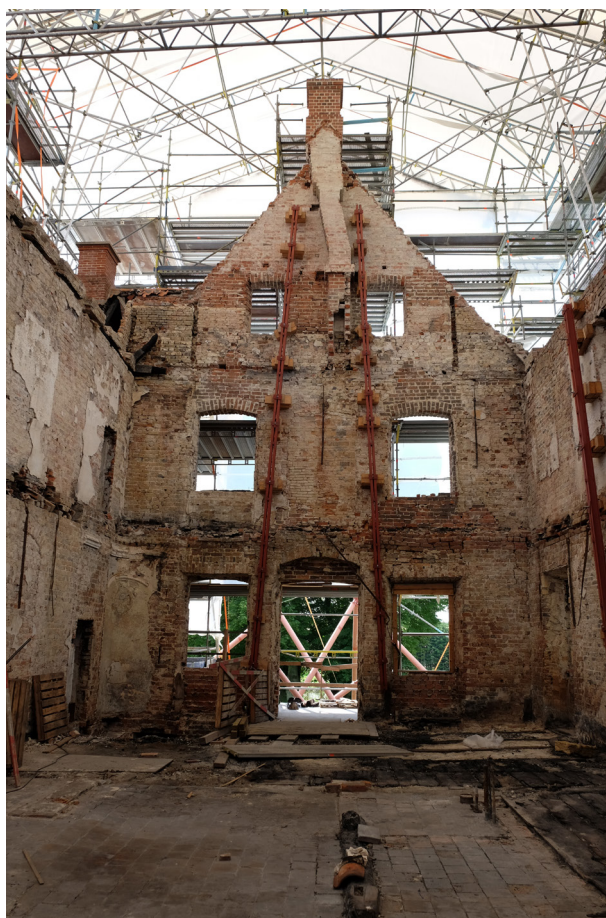
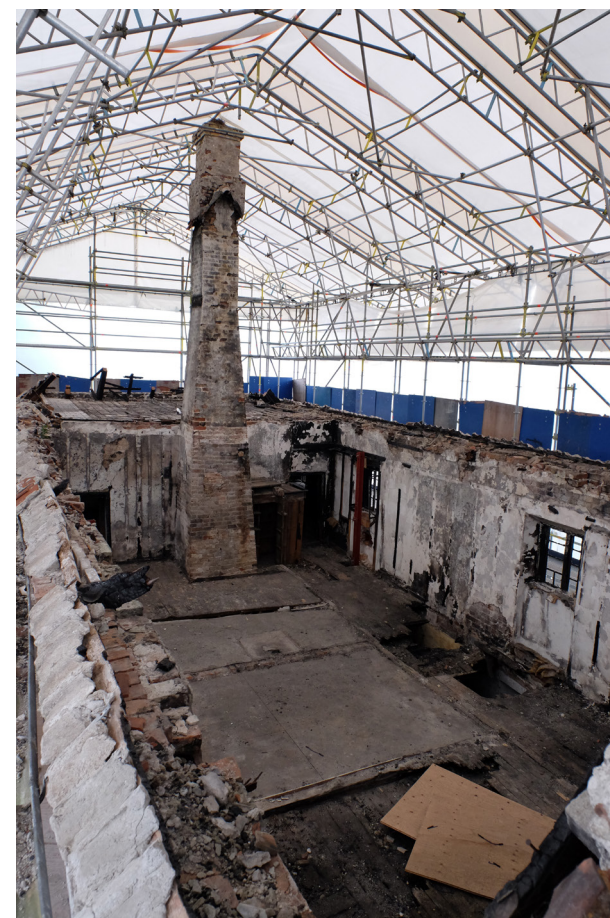
Efter branden ude

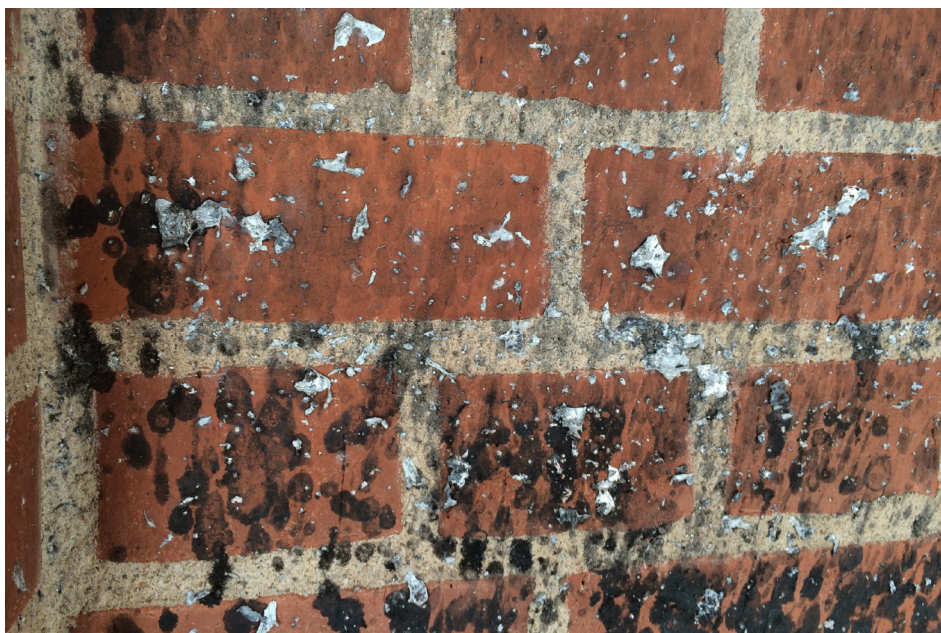
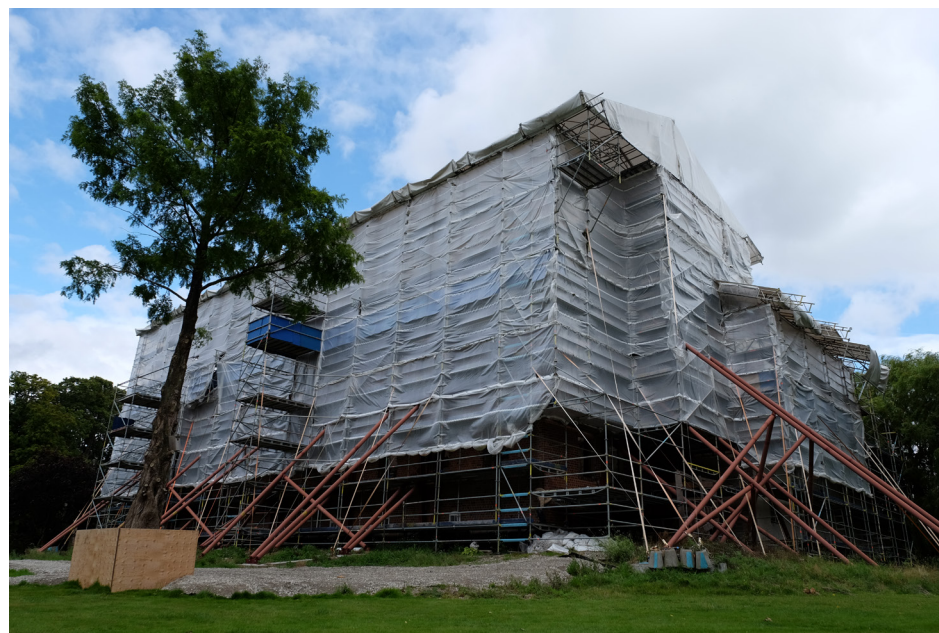
Efter branden inde
kun ydermure står tilbage efter branden.

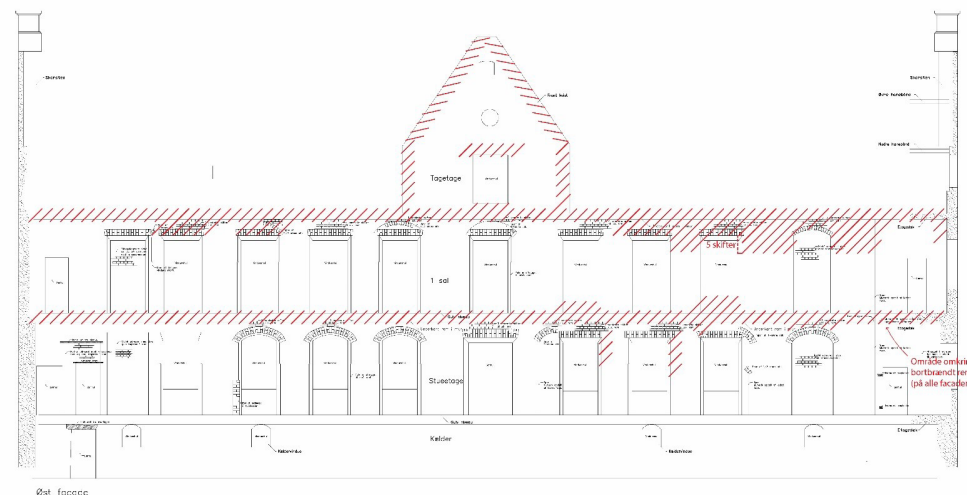
Sydgavlens nye murværk er værst medtaget og skal helt udskiftes.

Snittegning med skravering, hvor murværk skal ommures. Primært ved bortbrændte murremme og vinduesstik.

Brug de oprindelige materialer.

Ommuring og omsætning af murværk bør ske med:

- sandstrøgne, røde munkesten
- Læskemørtel med 30-35 % kalk

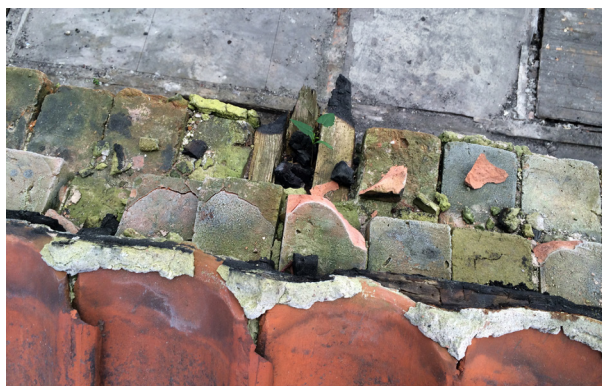
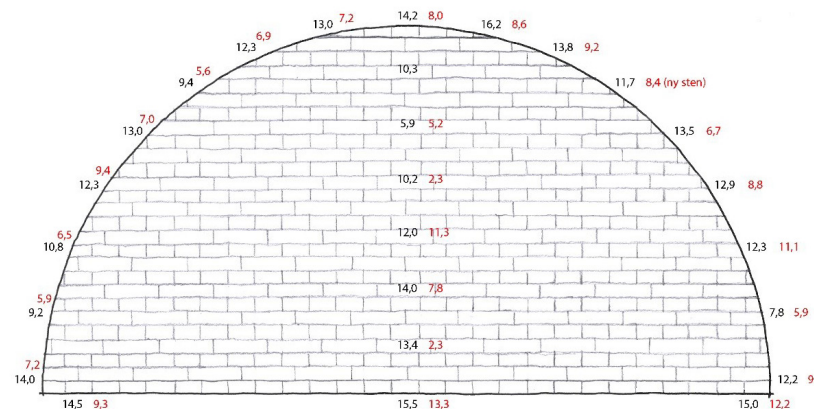
Kælder, 2. rum mod nord (0.5)

I kælderhvælv er der højt fugtniveau - saltudfældninger ses ikke i stor udstrækning. Murværket i stueetage er fugtigt nederst og kan være en følge af fugt i kælder eller opstigende grundfugt.

Fugtmålinger i kælderhvælv i 2014 og 2015.
