Kalk contra plastmaling på murværk

28 års målinger viser forskellen

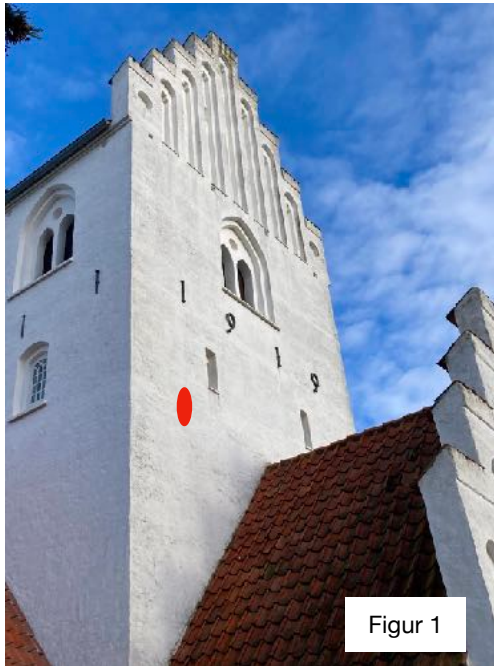
I 1994 var den udvendige puds frosset så meget itu, at det var nødvendigt at hugge al puds af og pudse og kalke påny. - Ved den lejlighed blev der indvendigt på tårnet foretaget en reparation med kalkpuds. Her var der således fremkommet et sted indvendigt, hvor en kalket og en plastmalet overflade stødte op mod hinanden. Figur 1 og figur 2.

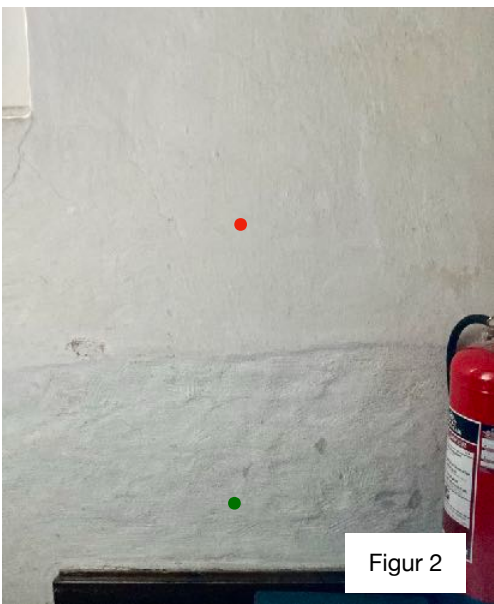
Figur 2

For at få tal på forskellen i udtørringen blev der foretaget måling på overfladen med en kapacitiv fugtmåler af mærket Gann. Den måler fra overfladen til en dybde på 100 - 200 mm. Måleresultaterne er korrelerede til den relative fugtighed (RF) i materialets porer. Der blev lagt en målelinje med 11 målepunkter tværs over grænsen mellem de to overfladebehandlinger, se figur 2 og figur 3.

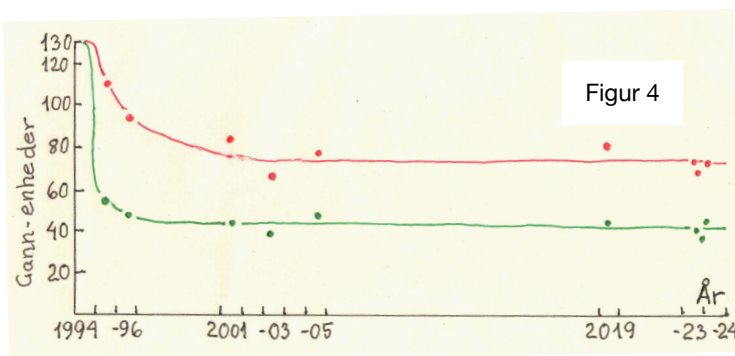
Figur 4

På figur 4 ses resultaterne for to af målepunkterne. Det røde punkt ligger i den plastmalede del 200 mm over skillelinjen mellem kalk og plastmaling. Det grønne punkt ligger 200 mm under skillelinjen.

- Under den plastmalede inderside, hvor der kun er fordampning udad, er der efter ca. 10 år ligevægt på 70 - 80 Gannenheder. Det svarer til 75 - 85%RF. - Den målte RF på den udendørs overflade svinger mellem 70%RF og 90%RF med et middeltal på 80%RF.

- Under den kalkede overflade, hvor der er fordampning til begge sider, er der ligevægt efter 2-3 år på 38 - 48 Gannenheder. Det svarer til 45 - 65%RF. Den målte RF på den indendørs overflade svinger mellem 50%RF og 65%RF med et middeltal på 58%RF.

Årsagen til, at det fugtmættede murværk fra 1994 bliver udtørret og ikke bliver fyldt med regnvand igen er, at den kalkede overflade virker som en fugtmæssig ensretter (en hygrodioder). Vandet kan fordampe igennem kalkens fine porer, men regnvand kan ikke suges ind, fordi de grove porer i tegl og mørtel ikke kan suge fra fine porer (se ref. [2]). Udtørringen forsætter, indtil der er ligevægt med luften uden for.
