# LANDSKRONA MUSEUM

KALKFORUM STOCKHOLM 2025

Kristina Nilén, byggnadsantikvarie

# LANDSKRONA MUSEUM – GAMLA KASERN

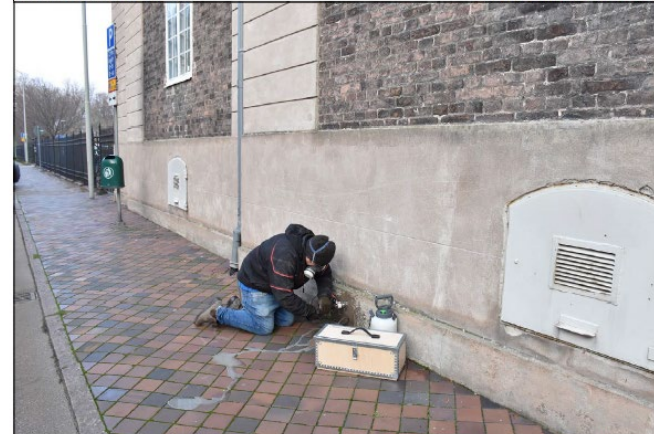
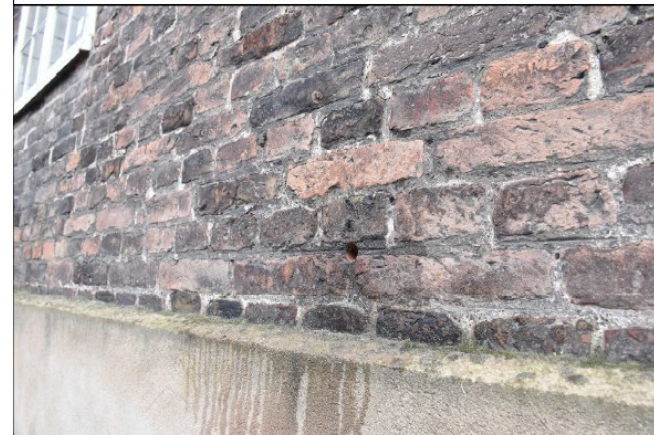
Overfladen af fugemørtel 2 fremstår stærkt forvitret med enkelte bevarede rester af en yngre grå fugemørtel (fugemørtel 2) og med en tyk belægning af gipsbundet smuds. Derudover optræder der en del grove revner med udfældninger af gips internt i fugemørtlen. Udfældningen af gips og dannelsen af revner vurderes at være forårsaget af langvarig påvirkning af svovlholdig "sur" nedbør.

De bevarede rester af den yderste grå fugemørtel (fugemørtel 2) vurderes at svare til den ikke analyserede grå fugemørtel i prov 2.

Foto: 2 Type: Makrofoto Prøve nr.: P210205-2 og -3 Belysning: A Filter: -  
Prov 2 og 3 – Fogbruk i tegelmurverk. Placering af de udtagne prøver

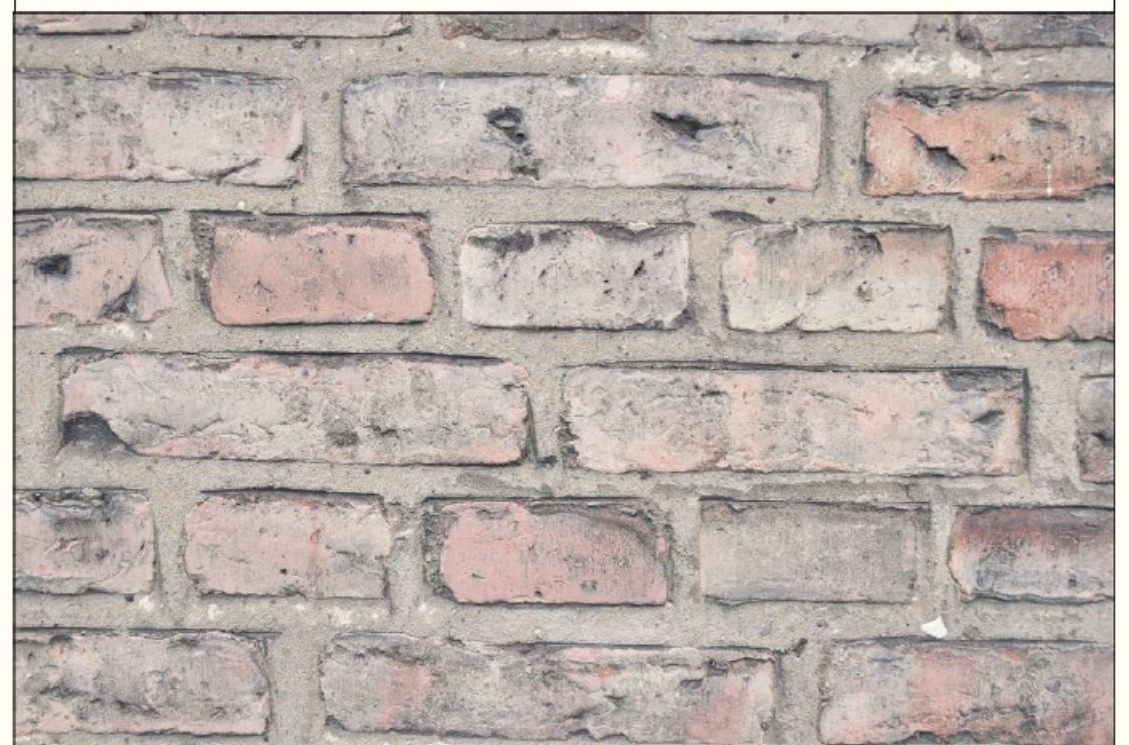
Fugemørtlens overflade fremstår forvitret med bindemidlet omdannet til gips til en dybde af op til 0,9 mm. Derudover er overfladen dækket af et tyndt lag smuds. Dannelse af gips vurderes at være forårsaget af langvarig påvirkning af svovlholdig "sur" nedbør.

Foto: 4 Type: Makrofoto Prøve nr.: P210205-5 Belysning: A Filter: -  
Prov 5 – Fogbruk, tegelmurverk i påbyggnaden: Placering af den udtagne prøve

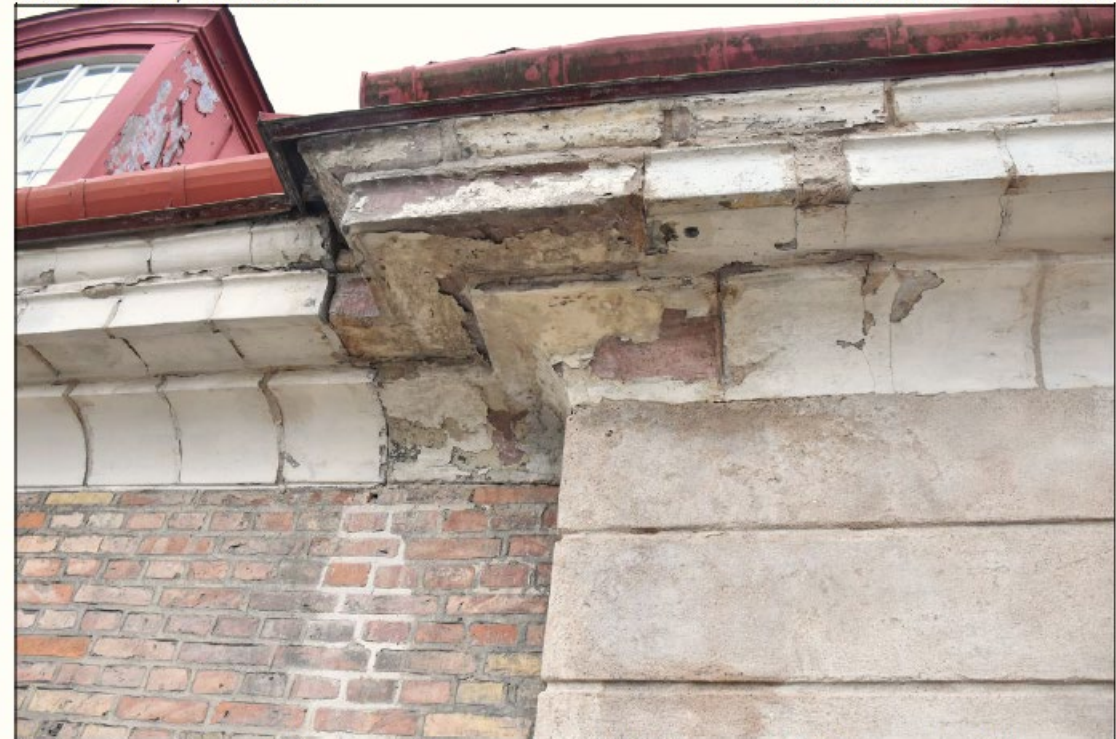
Den anvendte gipsmørtel er uensartet med op til 25 mm store hvide klumper af gips uden pigment. Den til gipsmørtlen anvendte stukgips er meget groft formalet med op til 1,6 mm store gipskorn. Gipsen indeholder en del urenheder i form af kalk og små korn af kvarts.

Det inderste, grå kalklag (farvelag 1) bærer præg af at være påført tidsmæssigt kort tid efter udførelsen af kunststenen. Det gulagtige og rødbrune kalklag (farvelag 2 og farvelag 3) bærer præg af at være påført med nogle års mellemrum. Den yderste, hvide plastmaling (farvelag 4) er påført den forvitrede overflade af kalklagene.

Prov 6 – Konststen i takfotsgesims: Placering af den udtagne prøve

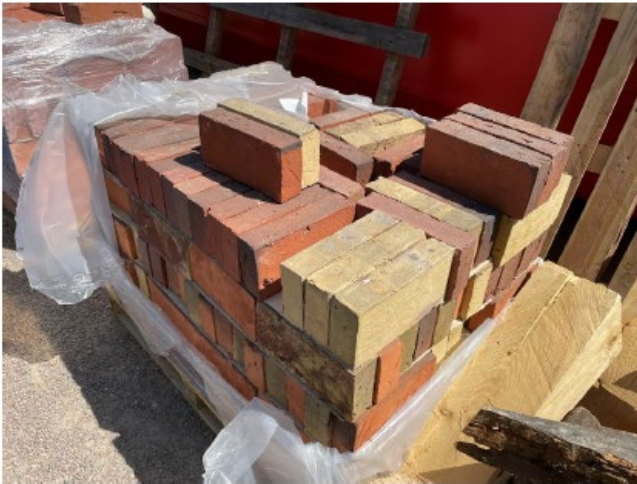
Specialtillverkat ersättningstegel för komplettering av befintligt återanvänt tegel vid lagning i tegelfasader samt ommurning av skorstenar.

Partiell foglagning och utbyte av skadat tegel mot specialtillverkat ersättningstegel.

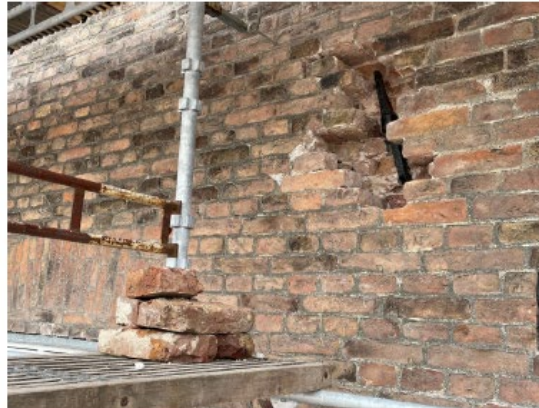
Inmurade ankarjärn har identifierats och kontrollerats. Alla var i gott skick och behövde varken bytas ut eller förses med offeranod.

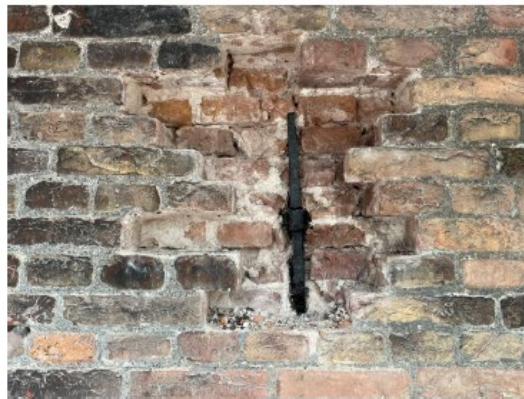
Synliggjorda och kontrollerade ankarjärn har rostskyddats och målats före igenmurning.

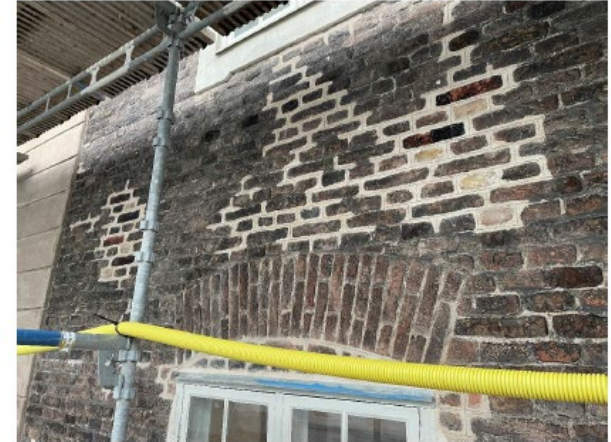
Fogkomplettering med ritsad fog, före patinerings.

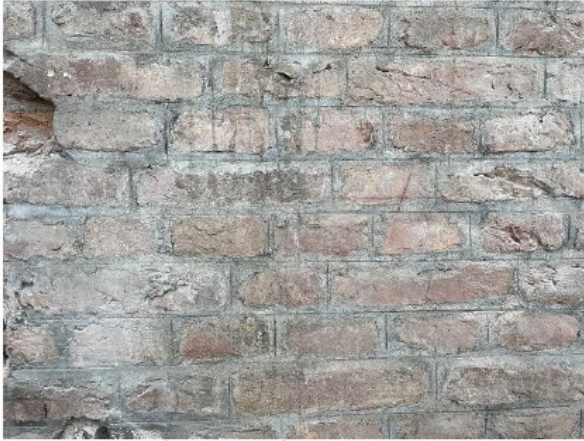
Ursprungligt murverk från uppförandet på 1750-talet fanns bevarat intakt under den aldrig tidigare demonterade kartuschen. Flick utgöra referensyta för fogkomplettering.

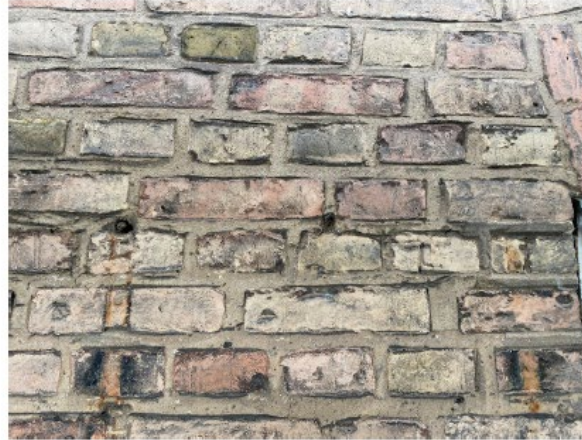
Bevarad slevskuren åsfog i tredje våningen.

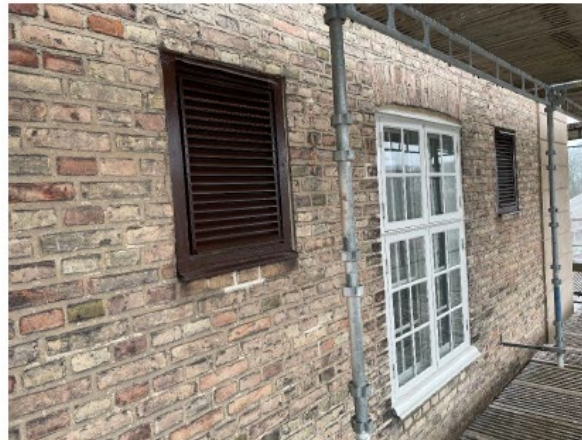
Bevarad ursprunglig fogyta i den påbyggda tredje våningen, fasad mot norr.

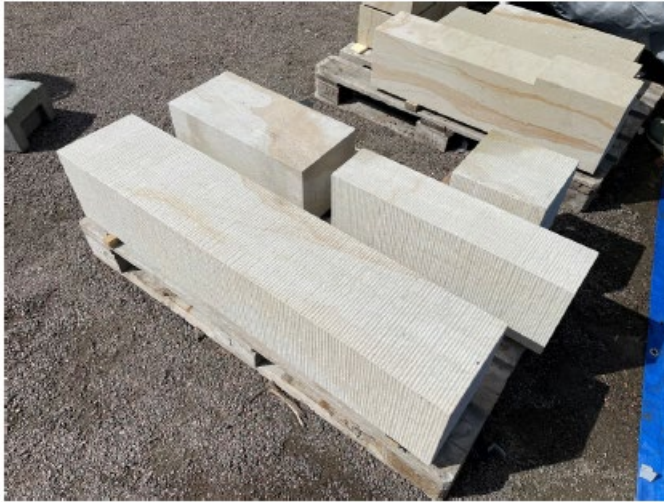
Ersättningssten, lågerhuggen Elbesandsten (Posta). All sten har inte kommit till användning då fler originalstenar genom dubbning kunde behållas. Överbliven sten sparas för eventuellt framtida behov.

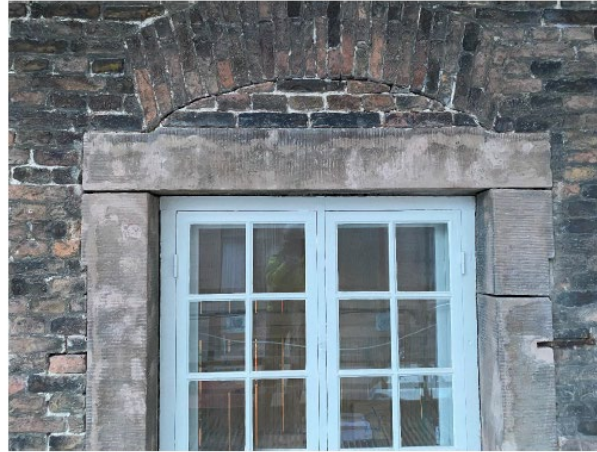
Portal justerad, dubbad och konserverad.

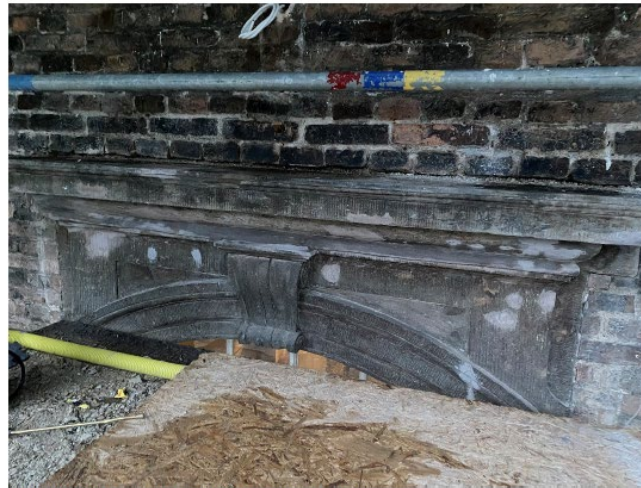
Portalöverstycke i väster, konservering slutförd.

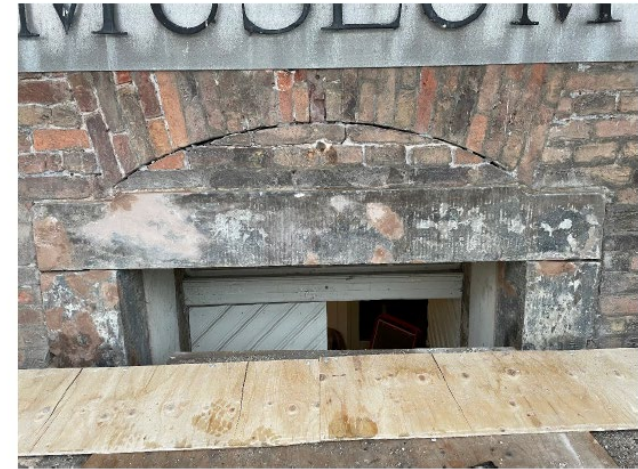
Portalöverstycke i museientrén vid förbesiktning konservering.

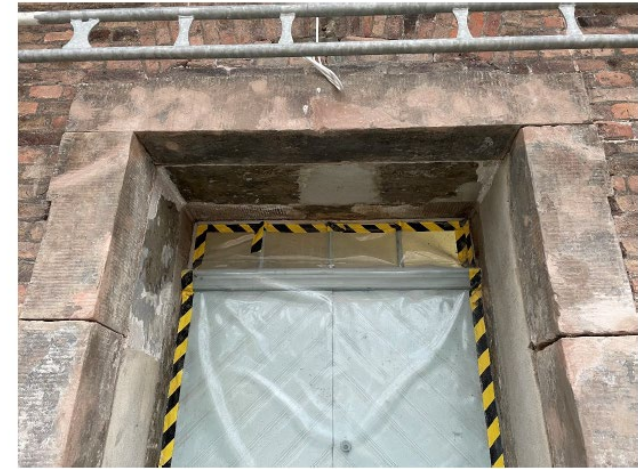
Stenkonservering klar.

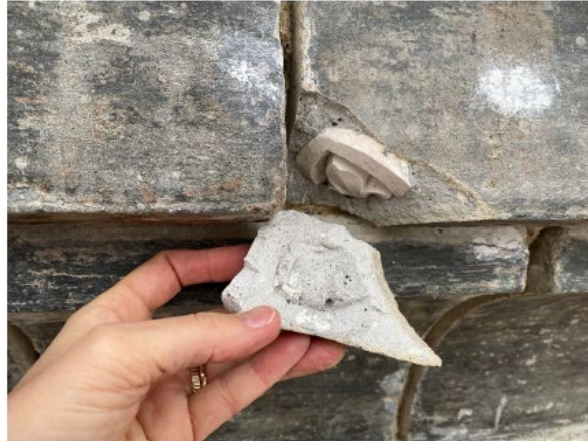
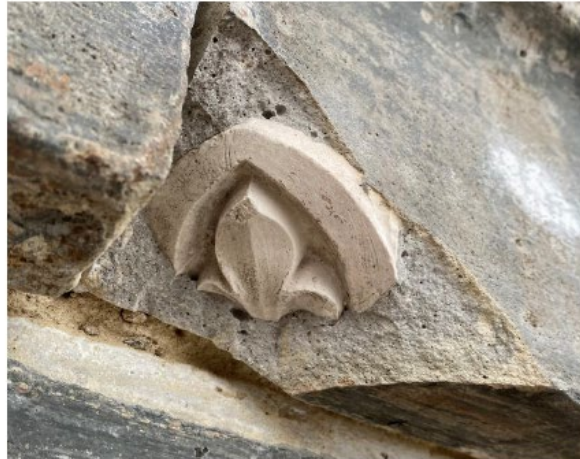
Gipsstenen är murad i tre skift. I vissa partier tycks det ha gjorts försök att blåsa bort den svarta förgipsningen.

Vid tillverkningen - troligtvis hos en stukattör – återanvändes gipsdelar vid gjutningen. En del "gipsskrot" har hamnat olyckligt i kanterna som lossnat.

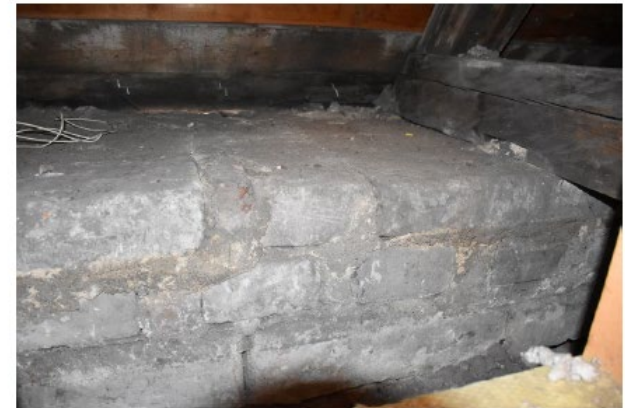
Bilder ovan tagna från insidan i takfoten på mansardtak. Här syns hur gipsstenen är murad i tre skift.

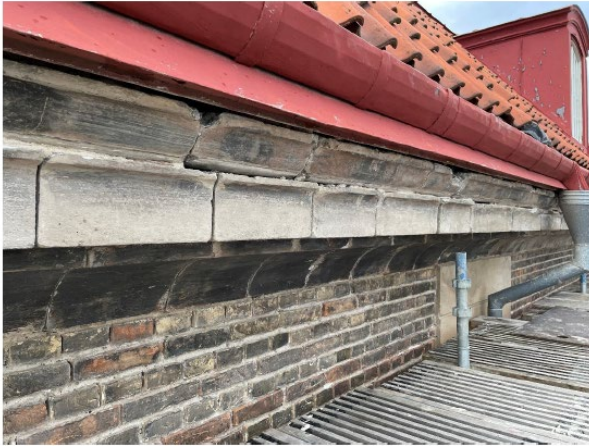
Rengjord takfotsgesims. Den svarta förgipsningen tas inte bort.

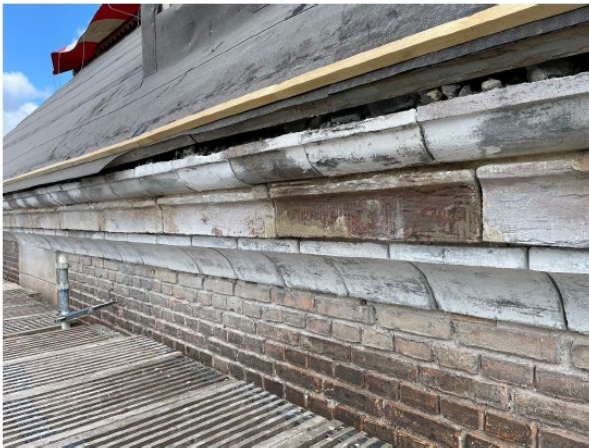
Gipsstenen har lagts med gipsbruk. Svårt sargade ytor har i princip spacklats över hela ytan.

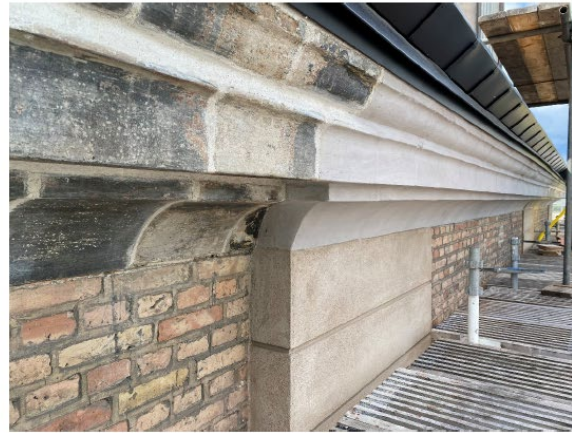
Till höger i bild syns den bit som restaurerades i samband med proventrepenad.

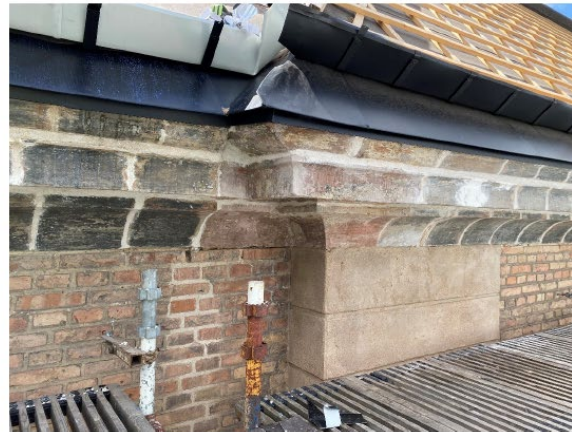
Hela gesimsen har fogats om med kalkbruk.

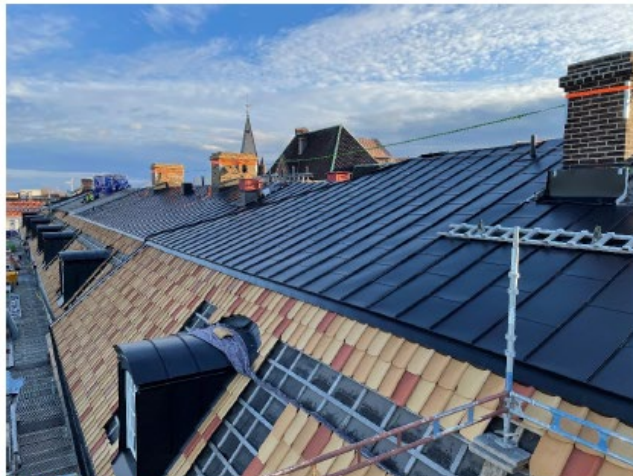
All takplåt är helt omgjord.

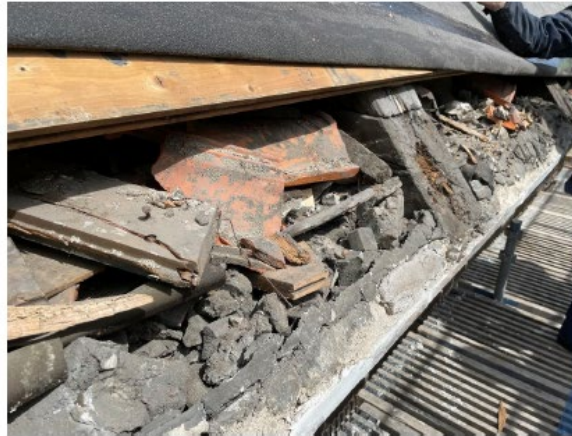
Underbrädningen nere vid takfot har öppnats upp och städats från bråte.

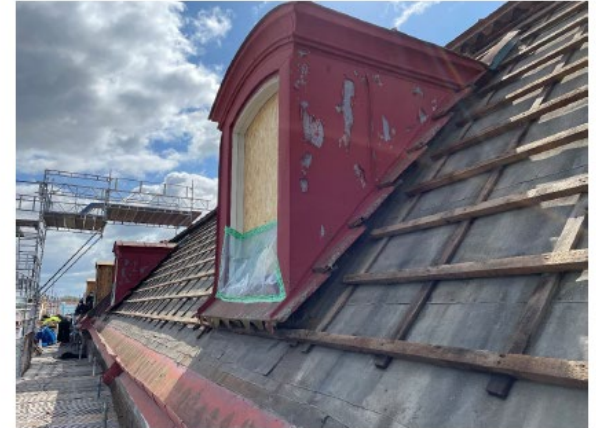
Befintlig takkupas utseende har återskapats i detalj.

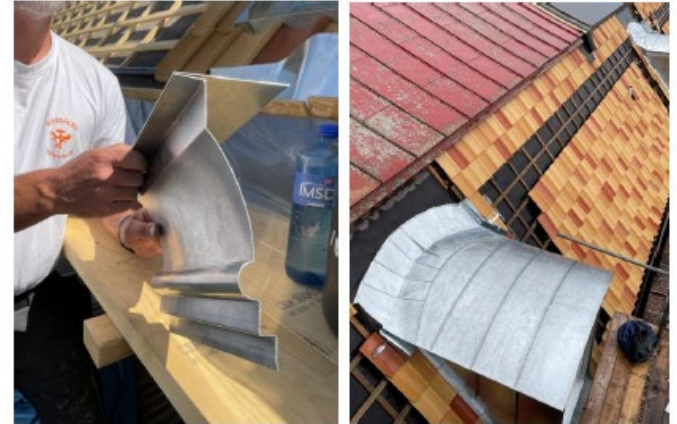
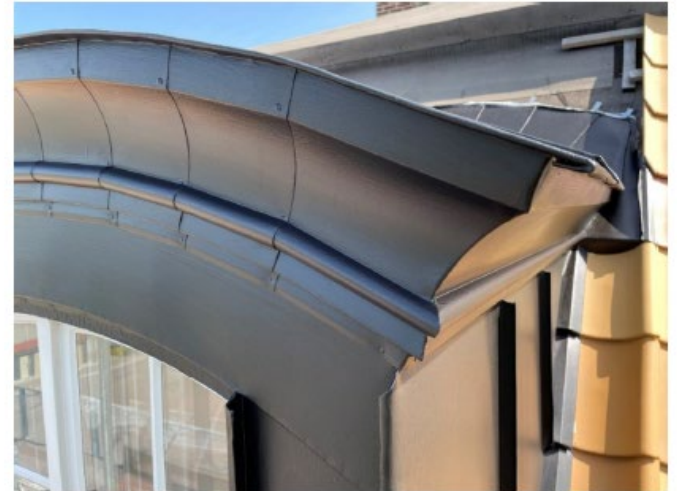
Plåtarbetet är utfört med stor noggrannhet.

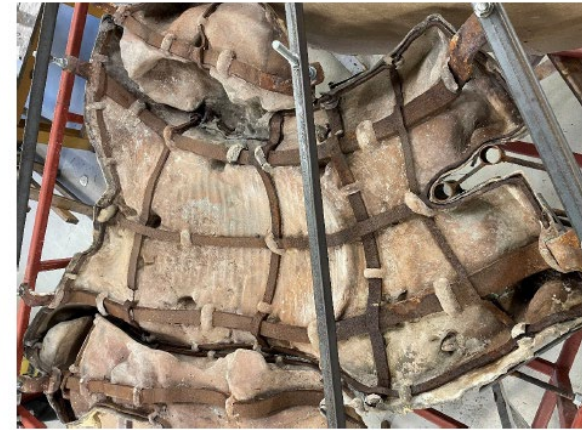
2023-09-15. Dokumentation av det intakta men rostangripna smidesskelettet innan delning. Den stora kartuschen bestod av tre sammanfogade delar. Därutöver kronan respektive stjärnan.

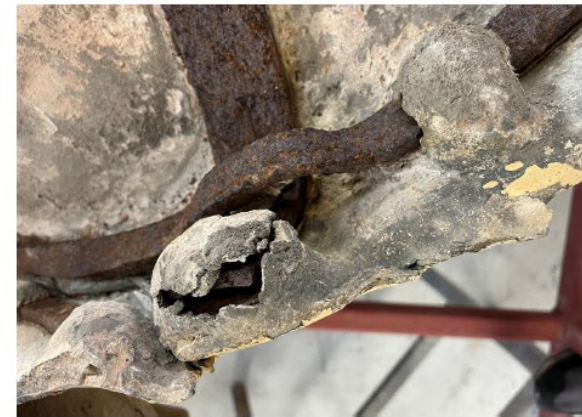
Smidesskelettet var sammanfogat med blypuckar. Korrosion har gjort att flera av dessa brustit.

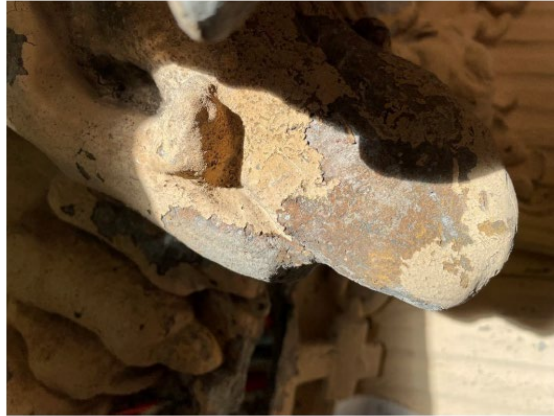
Spår av kraftig gul, övermålad med rödbrun kulör. Före kemisk rengöring med ES.  
Färgspåren syns fragmentariskt över hela kartuschytan, som därför förmodas alltid ha varit monokrom.

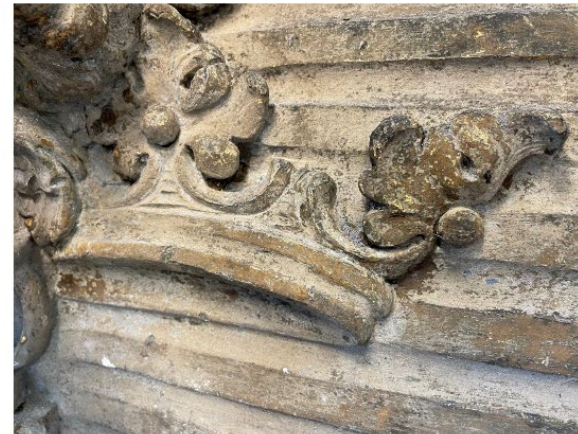
Färgfragment på kartusch efter färgborttagning.

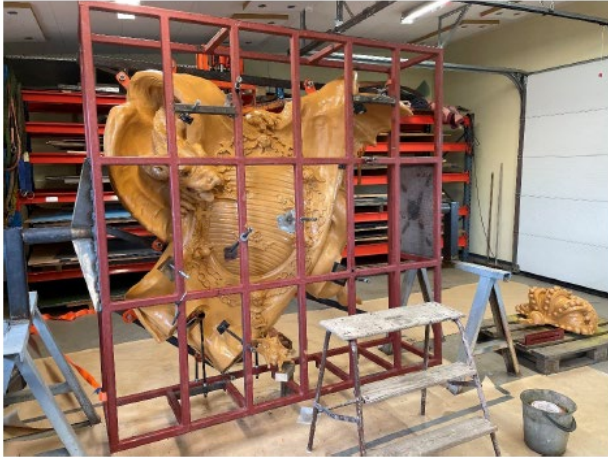
2024-04-24. Samtliga delar färdigmålade och godkända för uppsättning

2024-04-24. Ursprungligt smidesskelett har behållits, blåsträts och kompletterats med nya delar. Därefter strukits fem gånger med äkta blymönja, innan det återmonterades med blypuckar.

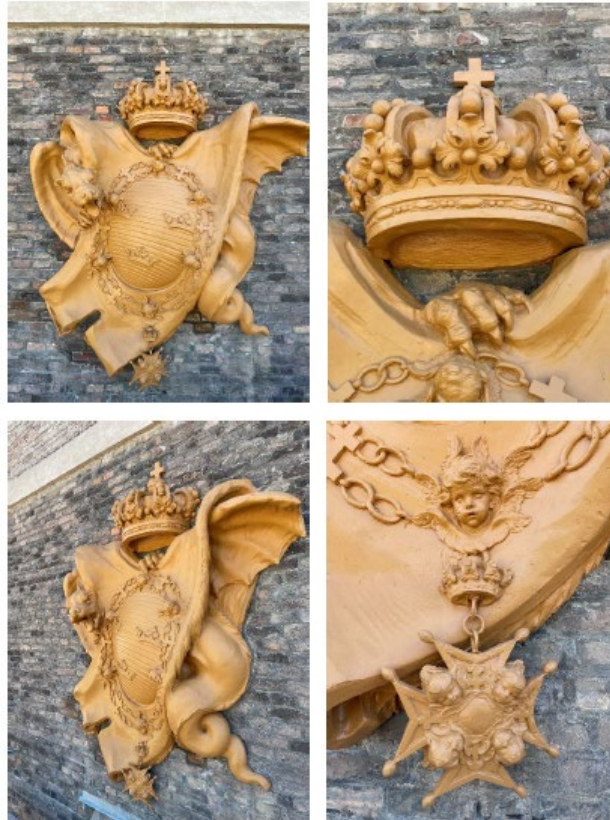
Kartuschen har demonterats och genomgått en grundlig restaurering. Den har monterats i ursprungligt läge. Kartuschen har målats med linoljafärg, guldockra.

Vald kulör NCS S 3040-Y30R.

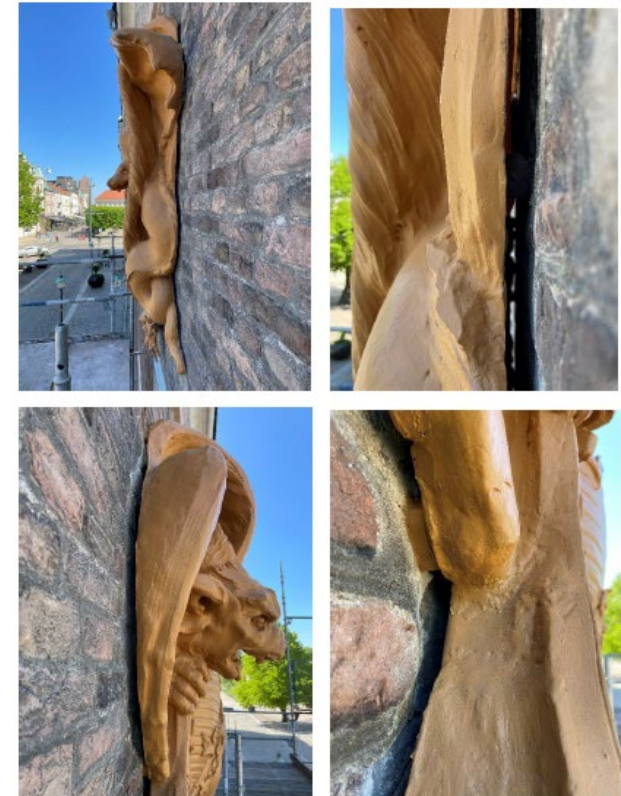
Kartuschen är monterad så nära murverket det var möjligt, vilket innebar med något större distans än tidigare.

OBS! Springan ska inte täppas igen. Under senare decennier hade springan tätats med silikonfog som stängt inne vatten och påskyndat korrosion i smidesskelettet, vilket var huvudanledningen till att den nu behövde demonteras.

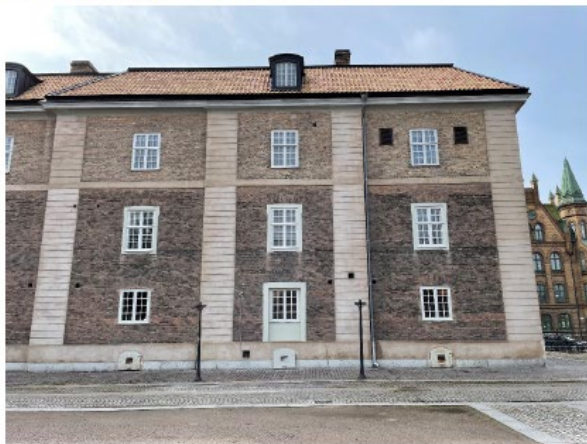
På bilden syns de olika fönstertyperna i byggnaden, inklusive järnluckorna som tillkom på 1940-talet i samband med inrymmande av källaren till skyddsrum. Samtliga totalt 98 fönster har bevarats och restaurerats. Exteriört har fönster målats med linoljefärg i ljusgrå kulör, vilket förstärker byggnadens 1700-talskaraktär. Byggnadens fönster var under hela 1800-talet och en stor del av 1900-talet målade i mörkbrun kulör, men har sedan senaste större renovering på 1980-talet varit ljusgrå.

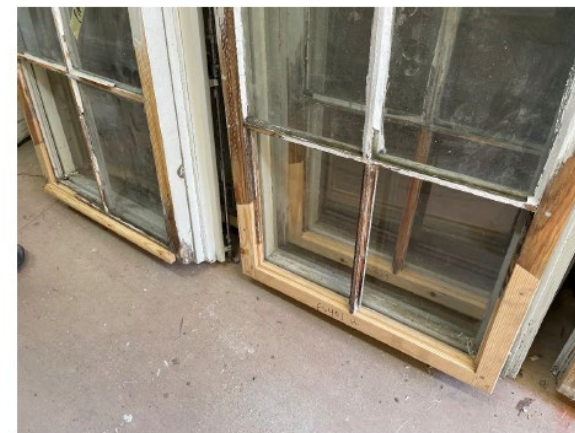
Exempel på godkända lagningar. Samtliga lagningar har dokumenterats och kontrollerats genom redovisad egenkontroll.
