# Skånes Målerikonserverer

# Hofterups kyrka

# PROBLEM

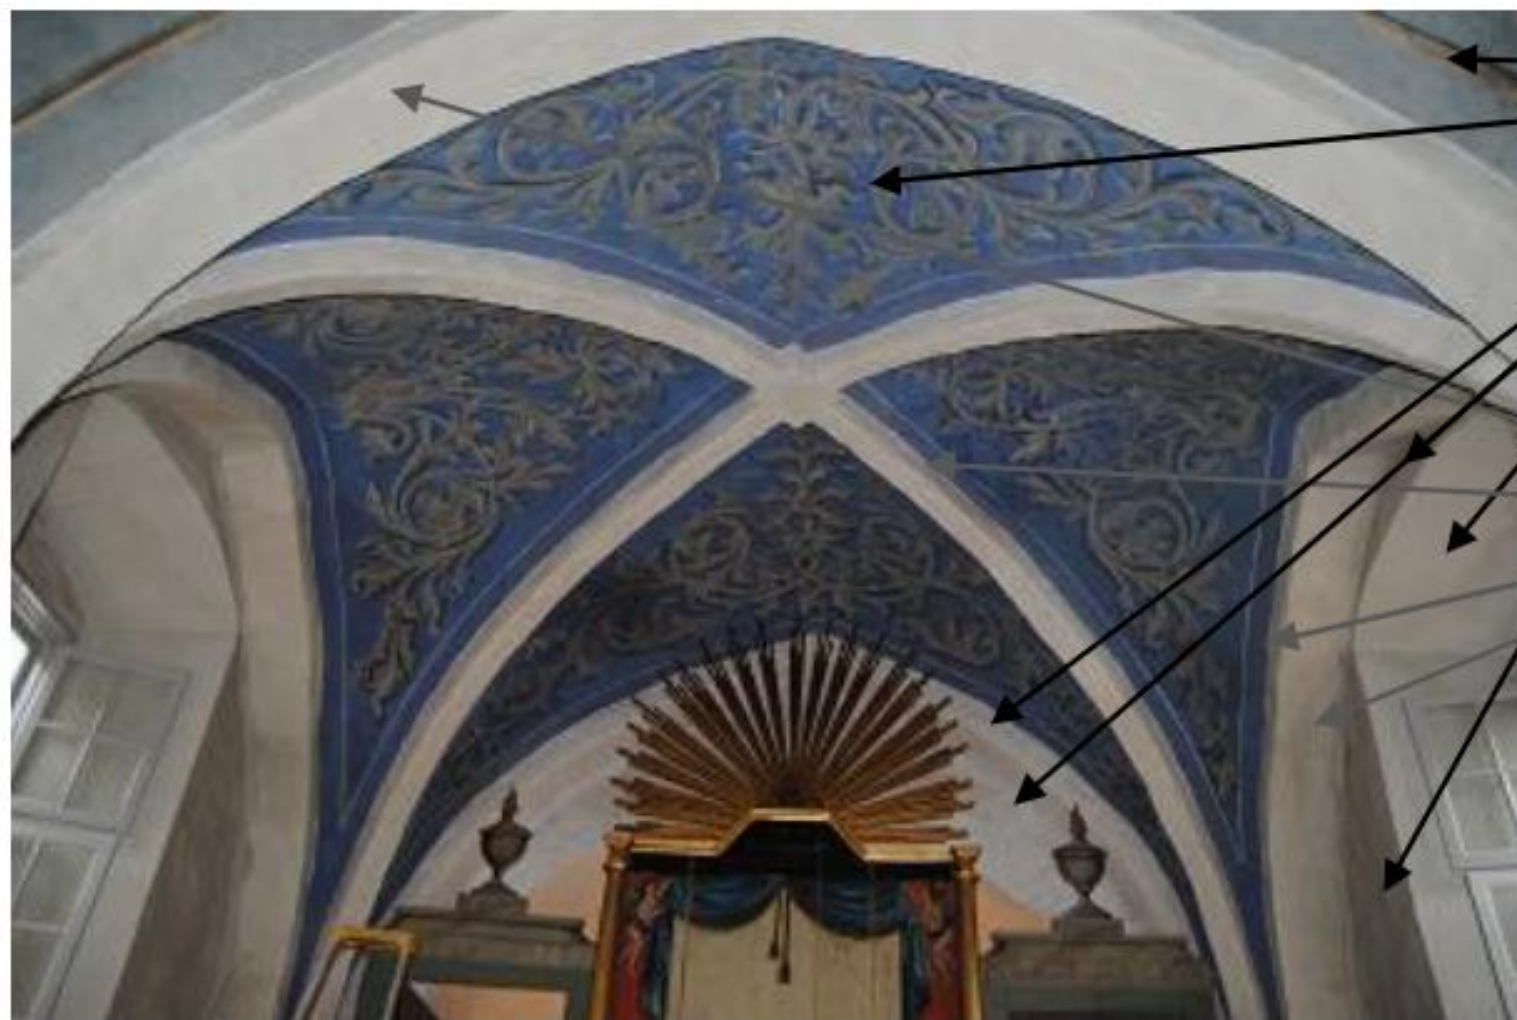
**Områden i koret utförda i limfärg respektive kalkfärg.**

Limfärgsmåleri

Kalkmåleri

*Koret mot öster.*

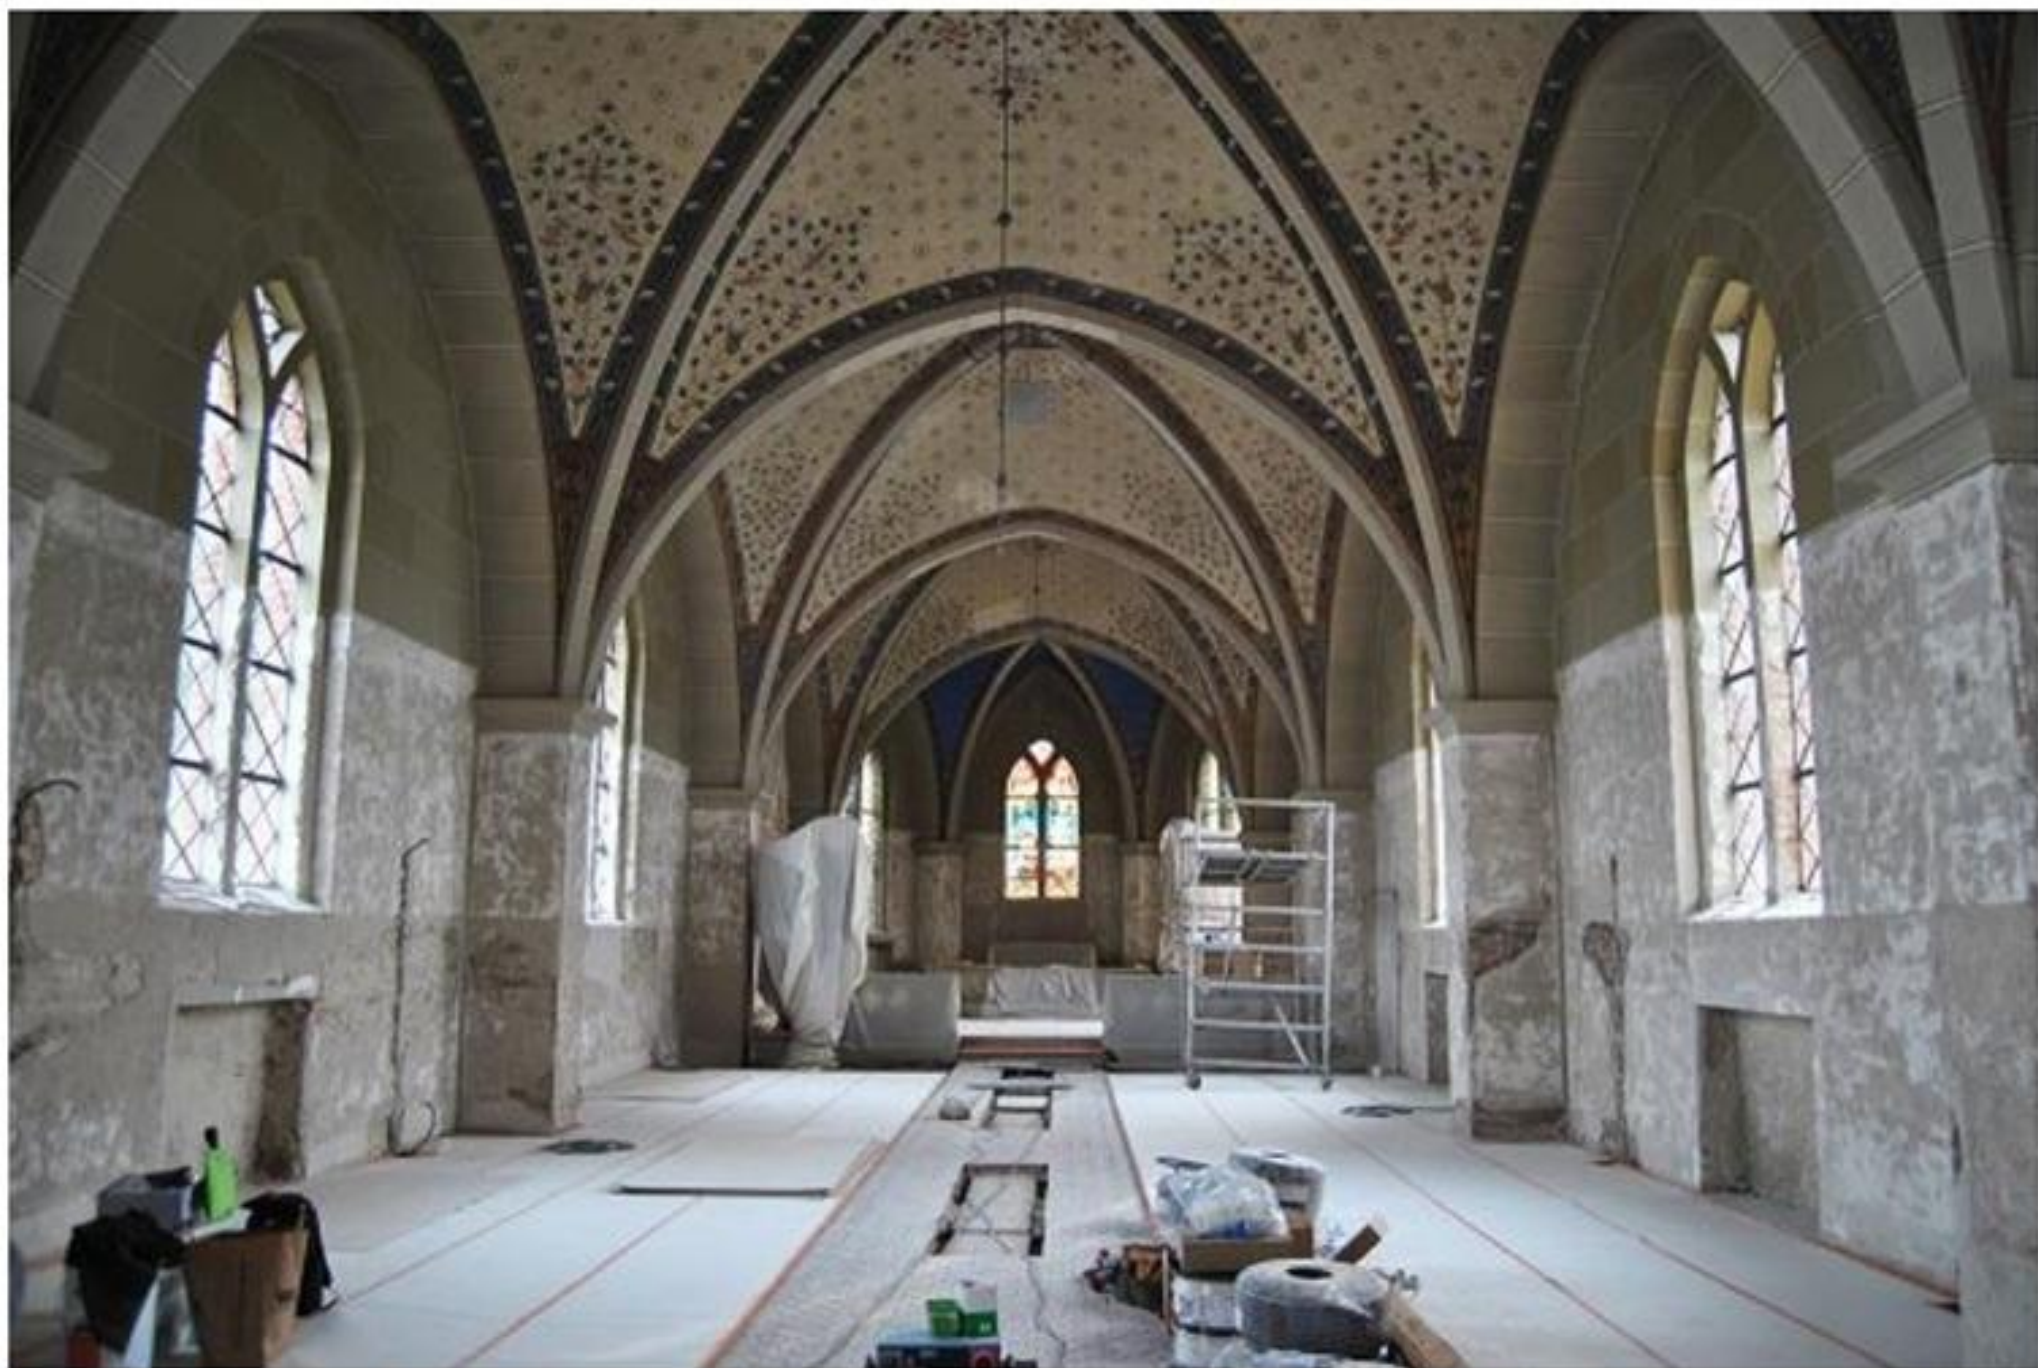
*Kyrkorummet under hösten 2014 efter nedskrapning av det täta färgskiktet.*

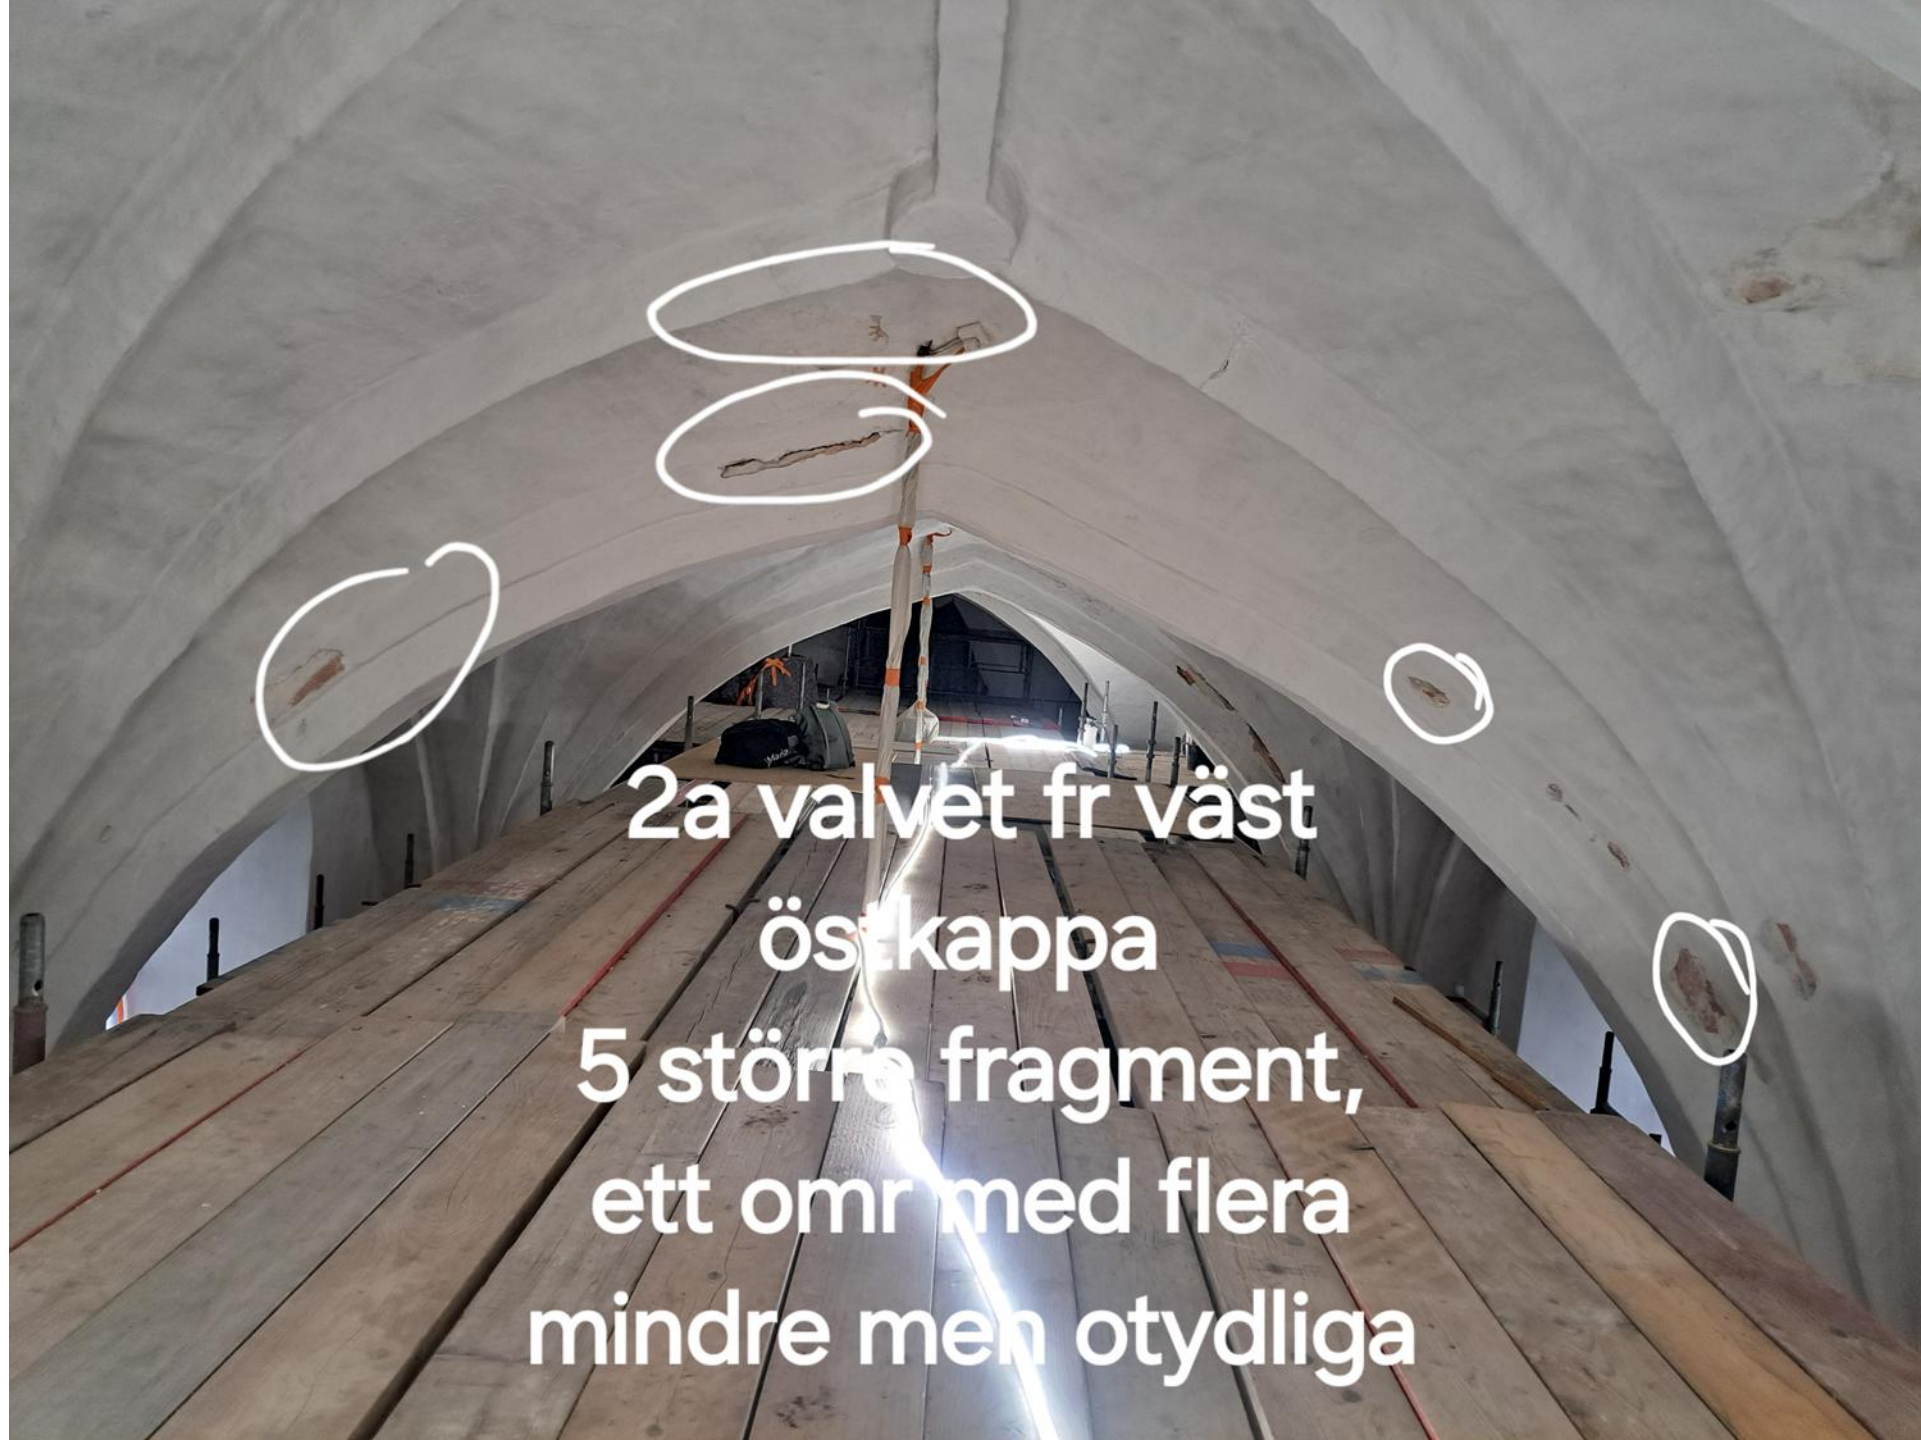
2a valvet fr väst  
östkappa  
5 större fragment,  
ett omr med flera  
mindre men otydliga

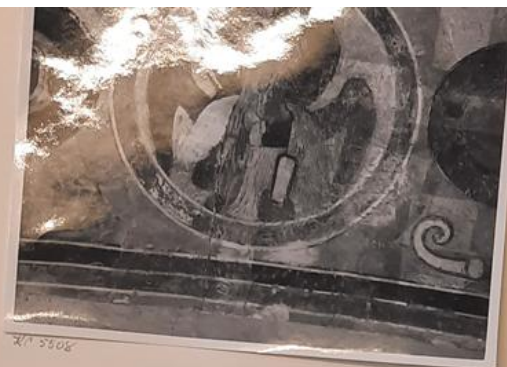
59.

UNDER REST.  
Efter rengöring o. murlagning  
FOTO: VÅGA 1969

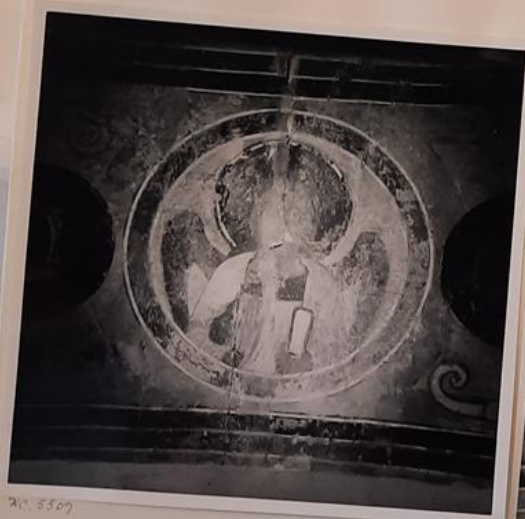
60.

I b/ Triumfbåge Mitt  
— Finja —  
Kyrka Skåne

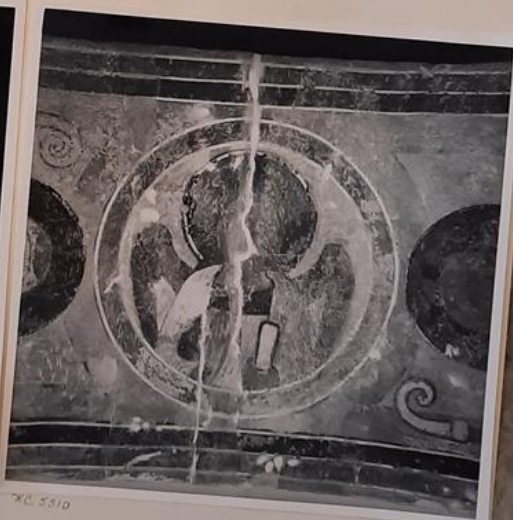
61.

UNDER REST.  
(innan behandling)  
FOTO: VÅGA 1981
