Muren omkring Marienlyst Slot

Forundersøgelse af murværk i prøvefelter

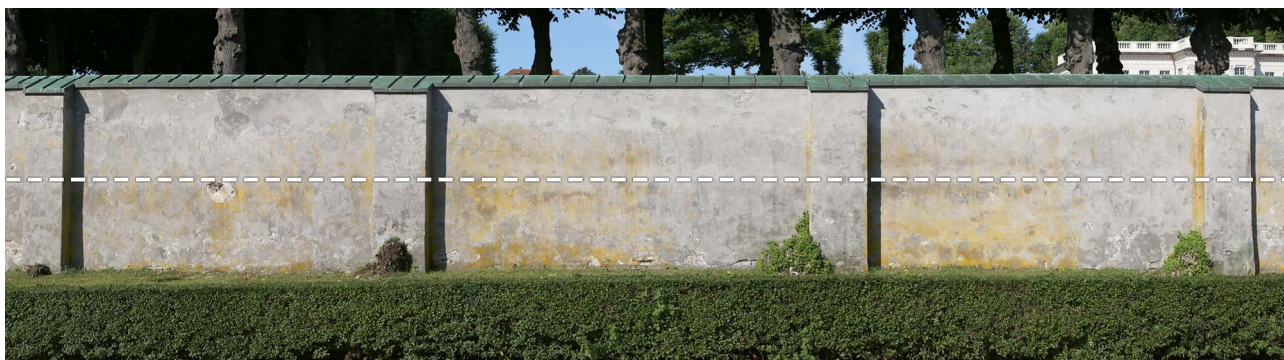
Foto 1: Murens yderside i området med prøvefelterne. I murens inder-side er de nederste 1,5 meter dækket af jord (kote markeret med stiplede linje). De 3x3 meter store prøvefelter er placeret parvis mellem murens støttepiller. Marienlyst Slot kan skimtes bag muren i baggrunden til højre.

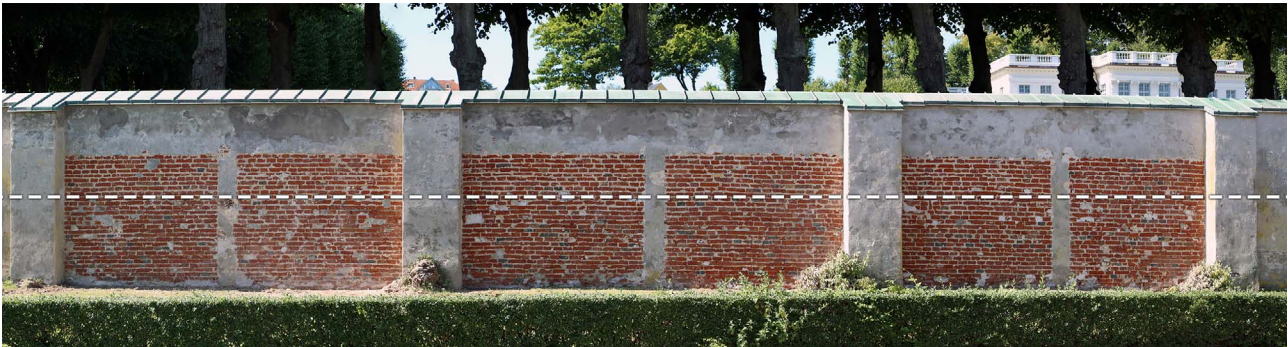
Foto 2: Murens yderside efter afrensning af puds, kalk- og farvelag i de 6 prøvefelter. Koten for jorddækningen i murens bagside er markeret med stiplede linje.

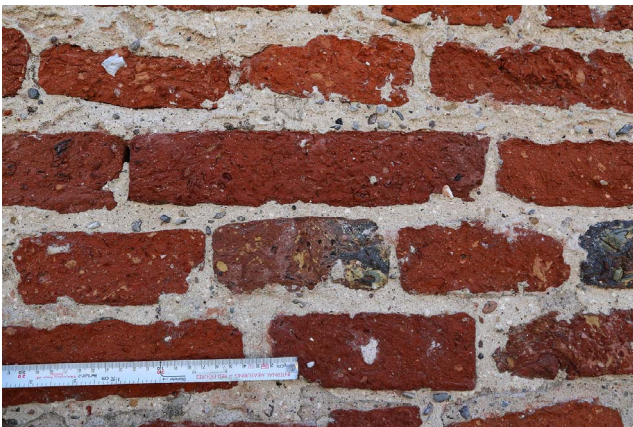
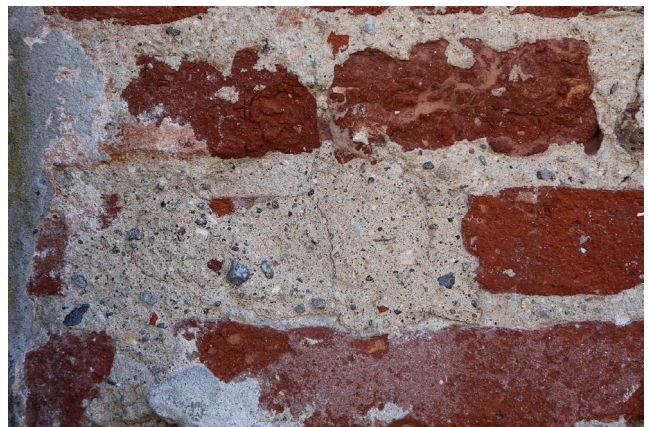
Foto 3 og 4: Udsnit af den afrensede mur. Til opmuringen er der anvendt en bindemiddelrig, meget grovkornet mørtel. Efter opmuringen har mørtelen i større eller mindre grad dækket stenenes overflade (tv).

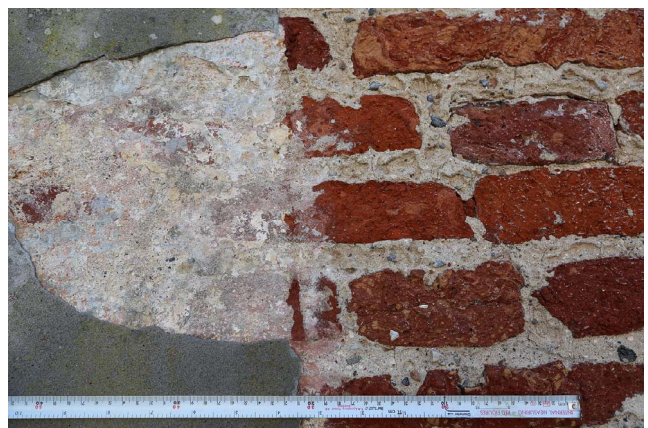
Foto 5: Kanten af et af de afrensede murfelter. Under den yderste cementholdige puds ses ældre hvide, rødlige og grålige kalk- og farvelag.

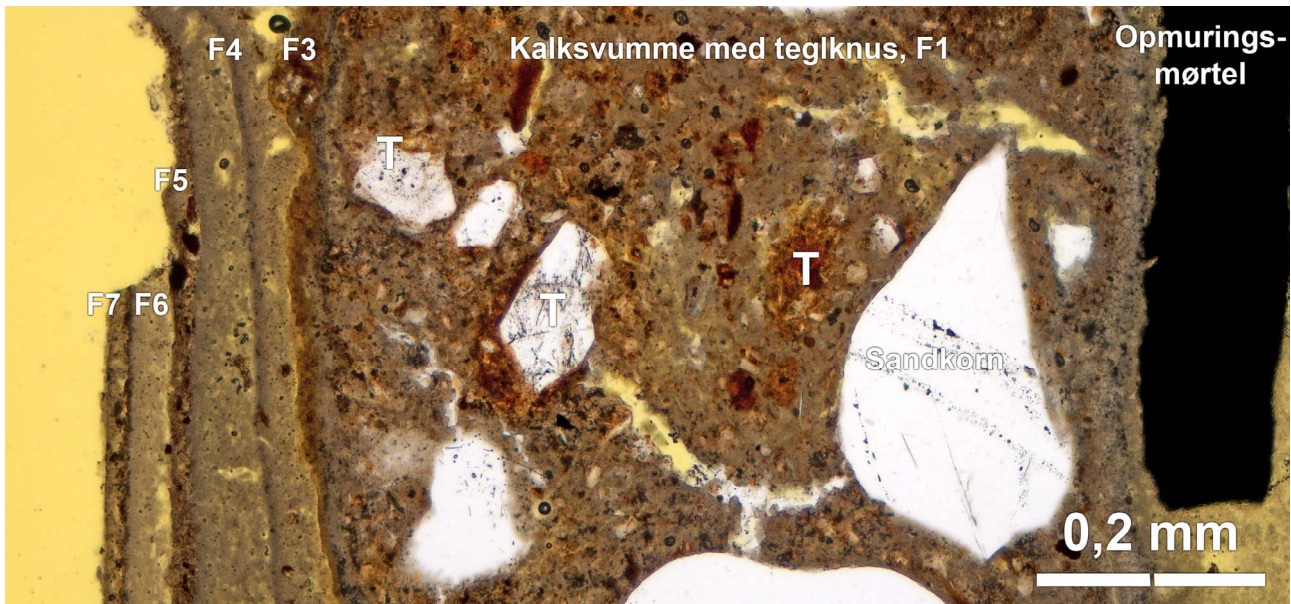
Foto 11: Billedet viser et udsnit af det analyserede tyndslib af prøve 6 set i mikroskopet. De tilstedeværende kalk- og farve- og kalksvummelag er markeret med betegnelserne anvendt i skema 1. Centralt i billedet ses et tykt lag kalksvumme (F1) bestående af finkornet kalkmørtel tilsat pulveriseret rød teglsten (T).
