# RESTAURERING

av en spesiell fasade i Oslo

Tekst: Terje Berner

I Torggata 36 i sentrum av Oslo befinner det seg en ganske spesiell bygård fra 1888, tegnet av arkitekt Johannes Henrik Nissen (1848–1915).

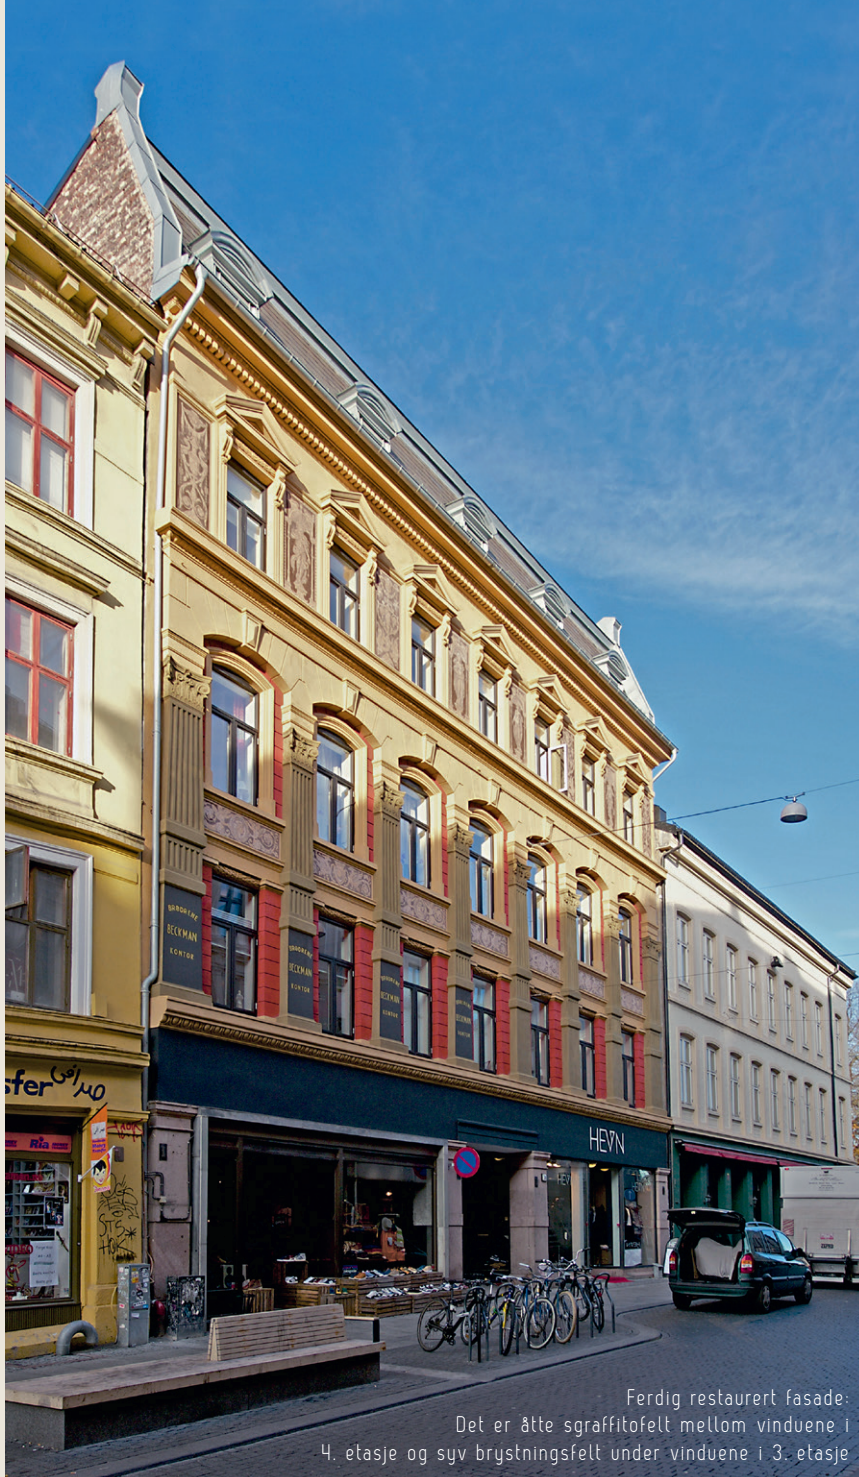
Ferdig restaurert fasade:  
Det er åtte sgraffitofelt mellom vinduene i  
4. etasje og syv brystningsfelt under vinduene i 3. etasje

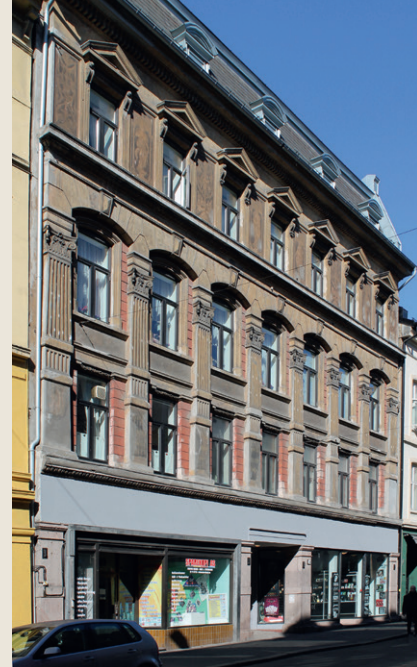
Fasaden før restaurering. Foto: Chris  
Nyborg/lokalhistoriewiki

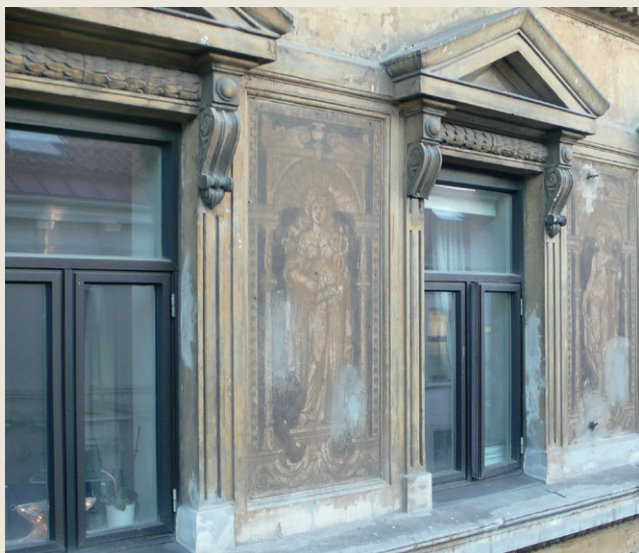
Tilstand før restaurering: Sgraffito-felt i 4. etasje

Alle feltene i 4. etasje var sterkt nedbrutt av vær og vind og brystningsfeltene var kun svakt synlige fra gatenivå. Analysen fant organiske malinglag utenpå den mineralske dekorative puss. Det lå gulmaling i de partier som skulle fremstå som mørke.

Feltene oppe i 4. etasje hadde små stift (møbellapetserer-stift) slått inn mot den profilerte omrammingen og midt i motivene. Trolig for feste av et bemalt lerret? For å skjule det hele?

Alle sgraffitofeltene ble rensset med STS 1 spesial, et produkt på basis av kaliumhydroksid (kalilut) for å få fjernet de organiske malingrester som alle feltene var overstrøket med. Gjentakende behandlinger var nødvendig. Mellom hver behandling ble det skylt med rent vann og skrubbet forsiktig med børste, inntil nesten all organisk maling var fjernet. (Det sitter riktignok igjen noen små gule rester i de øverste relieffene, som ikke er synlige annet enn på nært hold.)

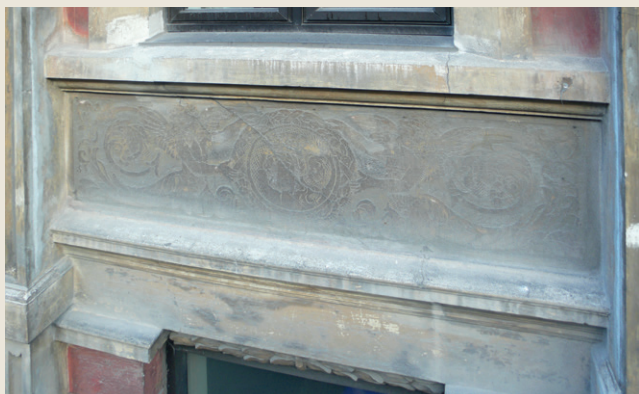
Brystningsfelt med sgraffito i 3. etasje

Brystningsfeltene hadde, i tillegg til organisk gulmaling der det skal fremstå som mørkt, et tykt lag med organisk seis utenpå. På et tidspunkt i historien har man sannsynligvis skjult dekoren på fasaden.

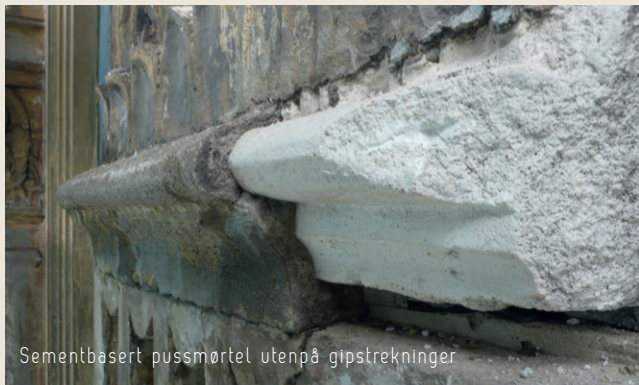
Sementbasert pussmørtel utenpå gipstrekkninger

I tillegg var det gjort sementbaserte reparasjoner og det satt gamle festekroker for stillas i dekoren.

Gamle festekroker for stillas ble fjernet, sementbaserte reparasjoner ble meislet bort.

Sementslør som lå utenpå sgraffitodekoren ble forsiktig slipt bort med slipesteiner og skrappt bort i furene med egnede spatler.

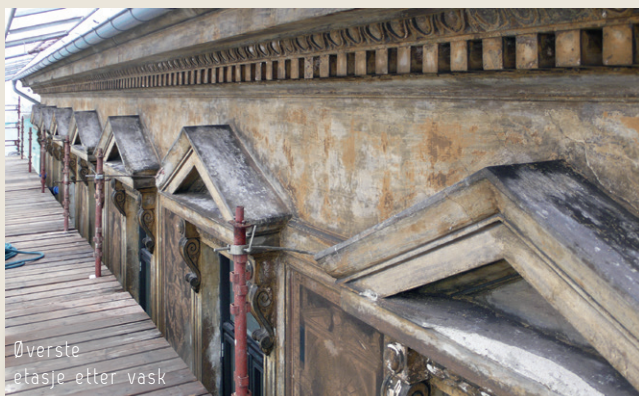
Øverste etasje etter vask

Hele fasaden ble vasket med shampo og forsiktig høytrykks-vasket med varmt vann.

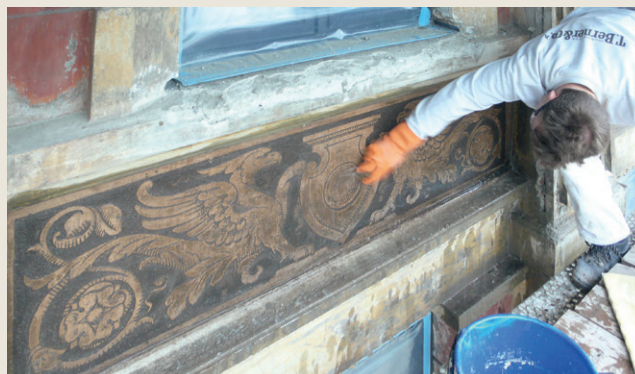
Vask av sgraffito-felt

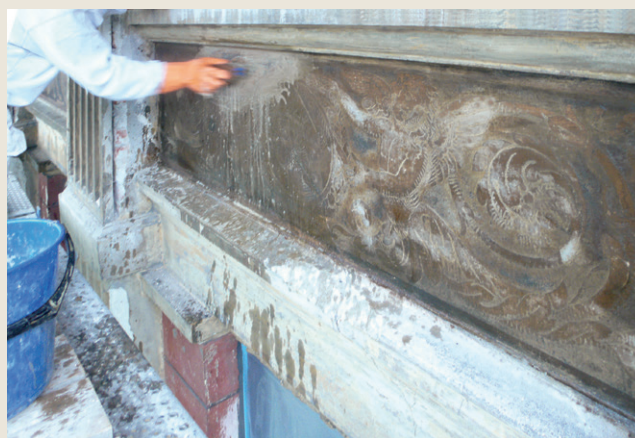
Vask etter kjemisk behandling

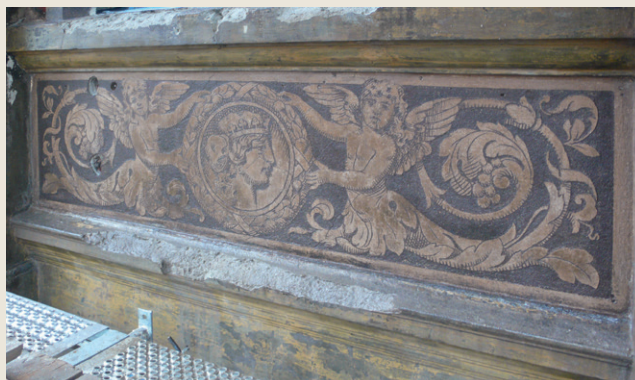
Ferdig rensset

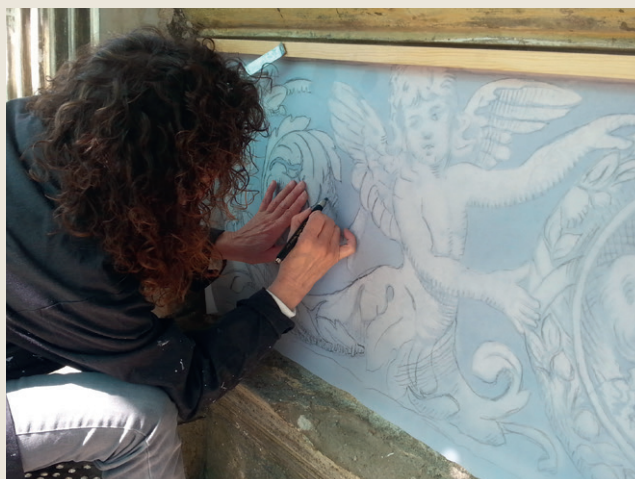
Motivene ble avtegnet i 1:1 på plastbelagt kalkerpapir

Alle de ulike motivene ble avtegnet i forholdet 1:1 på plastbelagt kalkerpapir.

Det ble laget detaljtegninger av partier som manglet fullstendig, men som kunne hentes fra et 'identisk' motiv. Mye av tegnarbeidet er utført og komplettert etter at restaureringsarbeidene var gjennomført.

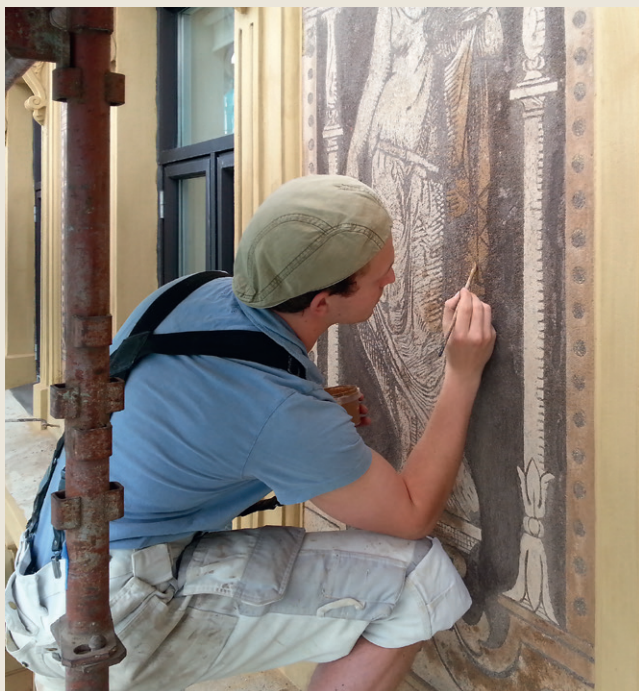
Giacomo retusjerer. Det jobbes vått-i-vått: sgraffitoflatene ble forvannet og ettervannet med kalkvann

Originalpuss som hadde sluppet underlaget ble forsøksvis festet ved hjelp av injisering med en velling av NHL 2. Ødelagte partier som ikke var mulig å redde eller bygge videre på ble fjernet til 'frisk ved'. Alle sgraffitoflater ble konsolidert med klart kalkvann gjentakende ganger, forvannet og ettervannet med kalkvann.

Reparasjoner er utført med fargetilpasset mørtel. Reparasjonsstedene ble patinert med pigmentert kalkvann. Dypere reparasjoner i den okerfargete dekoren ble utbedret med fargetilpasset finmørtel, og manglende detaljer ble malt og stoplet med lys kalkmaling.

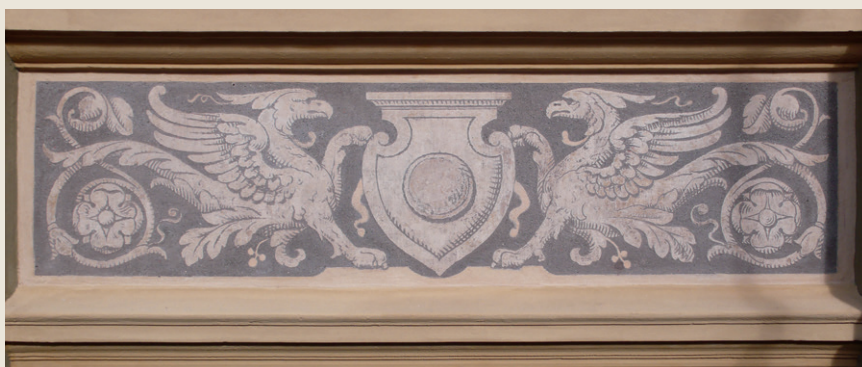
Ferdig restaurerte griffer på brystningsfelt. Bildet til høyre viser en slekting på Nasjonalgalleriet

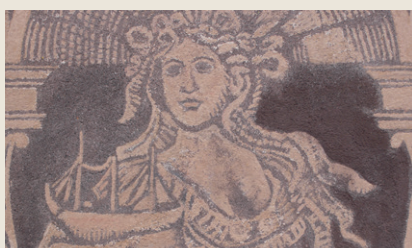
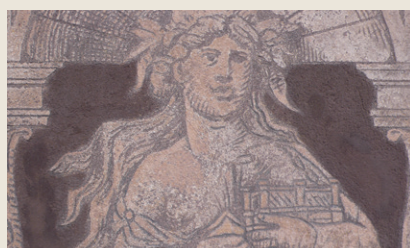
Felt mellom vinduene i 4. etasje. Skikkelser med bl.a. båt, balkong(?), skål og stav

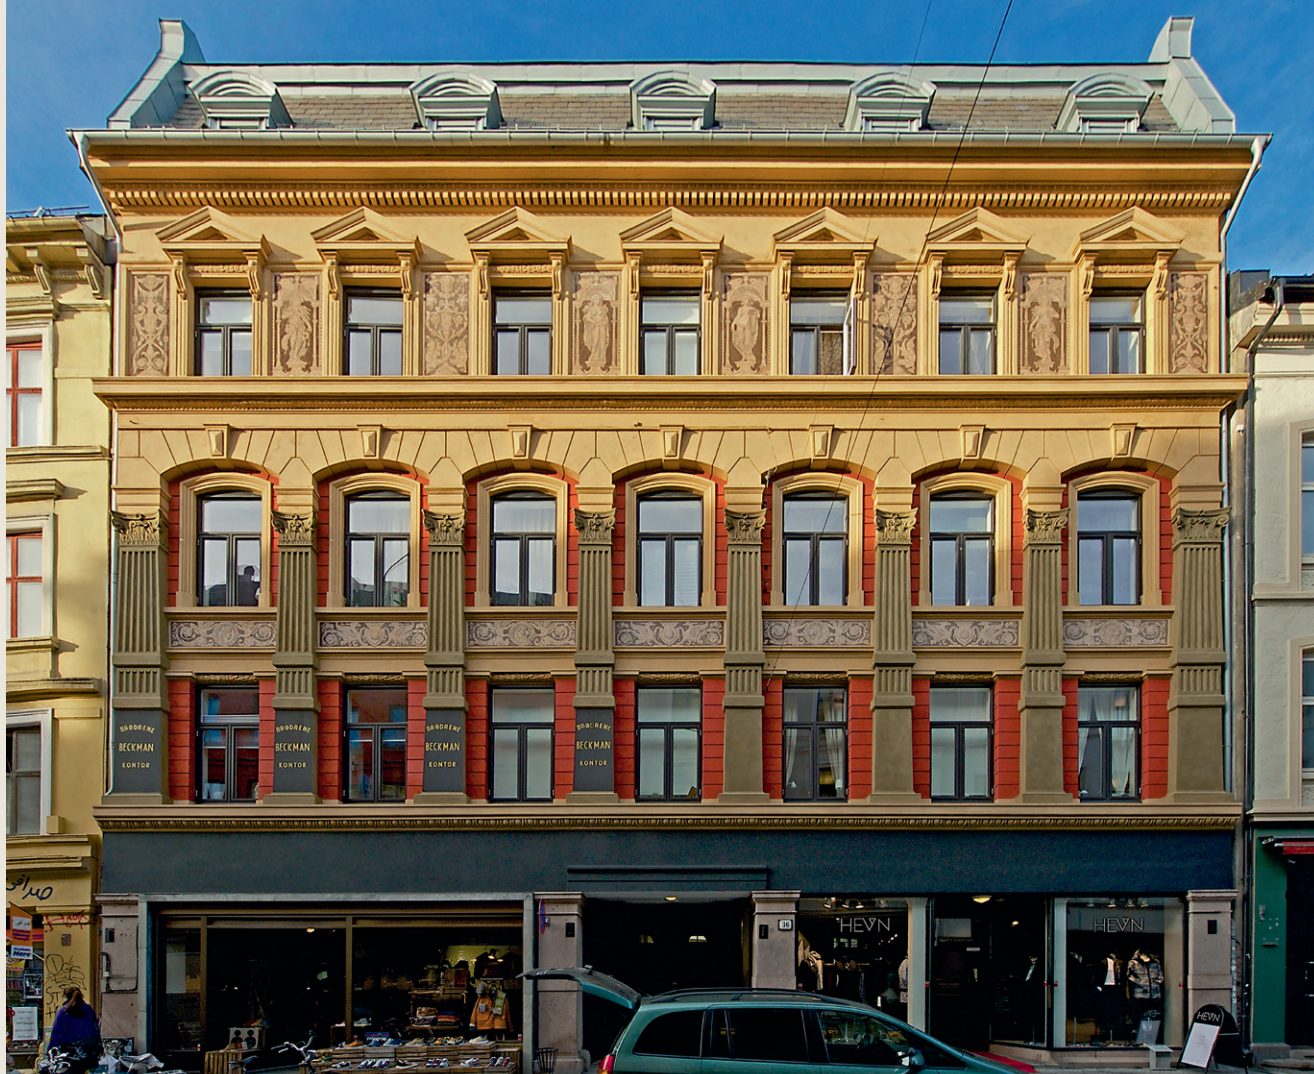
Ferdig fasade

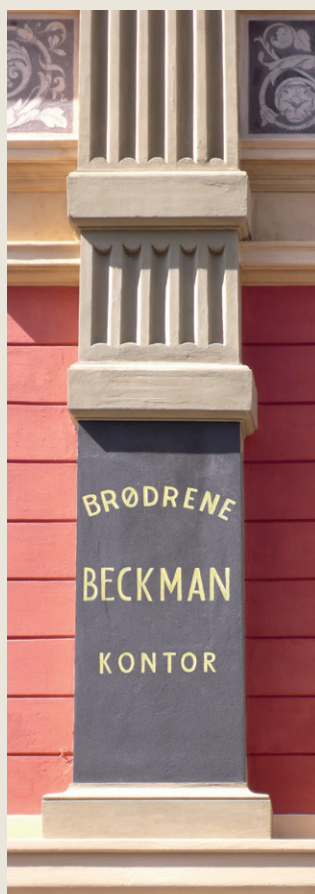
'Brødrene Beckman...' er gjenskapt etter avtegning av skrift og farger. Gul skrift er malt med plassblandet akryl på sort bunn av én-komponent matt silikatmaling

Gul skrift på sort bunn er malt med plassblandet akryl på en bunn av én-komponent matt silikatmaling.

«Brødrene Beckman...» er gjenskapt etter avtegning av skriften og fargene som ble funnet.
