## Havemuren omkring Marienlyst Slotspark

### Undersøgelser af ny puds på ældre murværk 2014 - 2020

#### Konklusioner

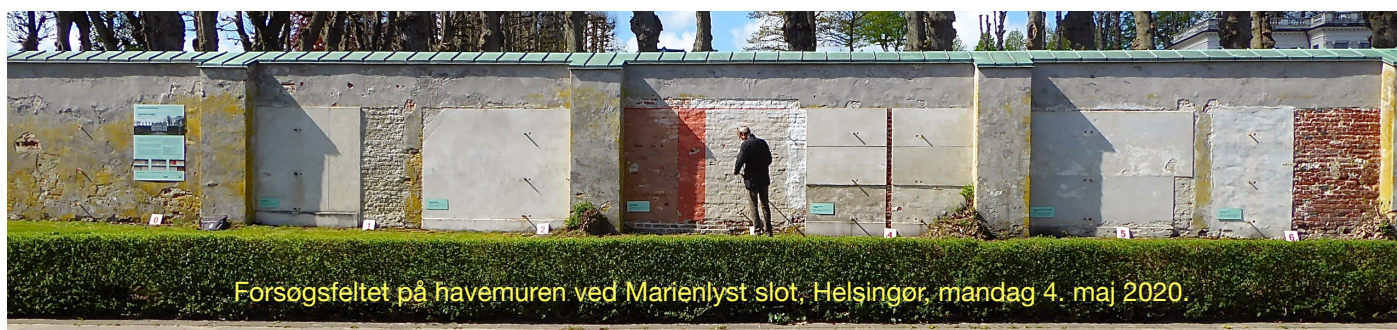
Som det ses på fotografierne, er der mange afskalninger på en del af pudsprøverne. Afskalningerne skyldes ikke frost, men derimod krystaltryk fra udkrystallisation af salte, som bliver trukket med vandet fra jorden gennem murens tegl og mørtel og ud mod pudslagene. Dette konkluderes ud fra, at skaderne først begyndte at optræde i 2017, 3 år efter arbejdets udførelse.

*Der er kun skader på de tyndeste af pudslagene.* Det skyldes, at i et tyndt pudslag vil saltene udkrystallisere lige under pudslaget; når der er tilstrækkelig meget salt presses pudslaget af. - I de *tykke pudslag* vil saltene i de første mange år kunne krystallisere i pudslagets porer uden at gøre skade, jf mekanismen i de såkaldte offerpuds. I tidens løb vil de tykke pudslag blive mere og mere massive; det kan ikke udelukkes, at også de med tiden vil falde af.

Det felt, felt 6, der står uden puds har kraftig afmeling på grund af saltvandringen. Feltet bør snarest pudses.
