# **NHL-mørtler brukt de siste 10 år i ruiner i Norge – analyser og sammenlikning av nyproduserte rene og hydrauliske kalkmørtler samt mørtler fra middelalderen**

## 1. prosjektet (2005)

## Test av hydrauliske kalkmørtler

## Naturlig hydraulisk kalkmørtel i murverk fra middelalderen

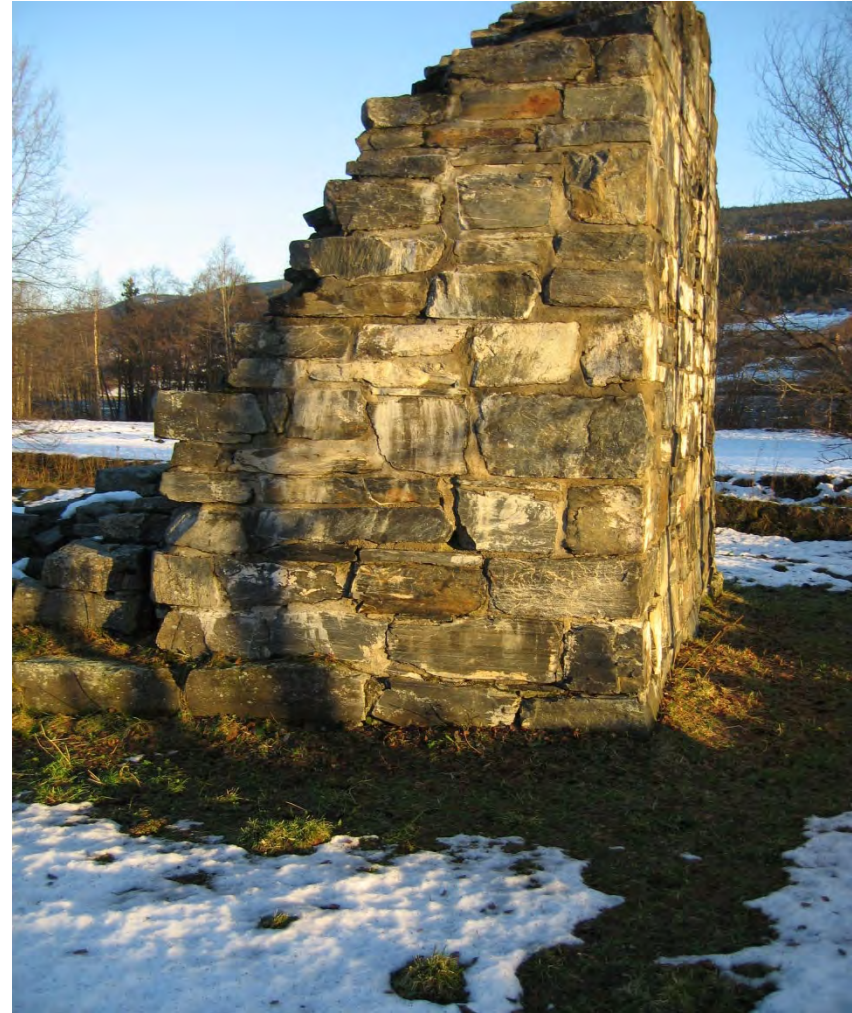
# Frostbestandighet

1. frostsykkeltesting (4=dårlig, 10-20=god, nyprodusert, god=40)
2. porositet (mer enn 5-6% små, <0,3 mm, mindre enn 10% store, >0,3 mm)

Middelaldermørtel (både tynnslip og frostsyklus) :  
~ halvparten dårlig froststyrke

Ren kalkmørtel, NHL 2, nyproduserte:  
middels – god froststyrke

NHL 3,5 og 5 , nyproduserte:  
god froststyrke

- Middelaldermørtelen ser ut til å ha i gjennomsnitt dårlig froststyrke, men de som har god styrke har mange små luftporer.
- NHL, nyproduserte ser ut til å ha bra froststyrke.
