# En glemt tradisjon Brenning av lokal kalkstein i feltovn/kalkmile på Røros

Nordisk Forum For Bygningskalk Stockholm 2013

Jon Holm Lillegjelten, Rørosmuseet

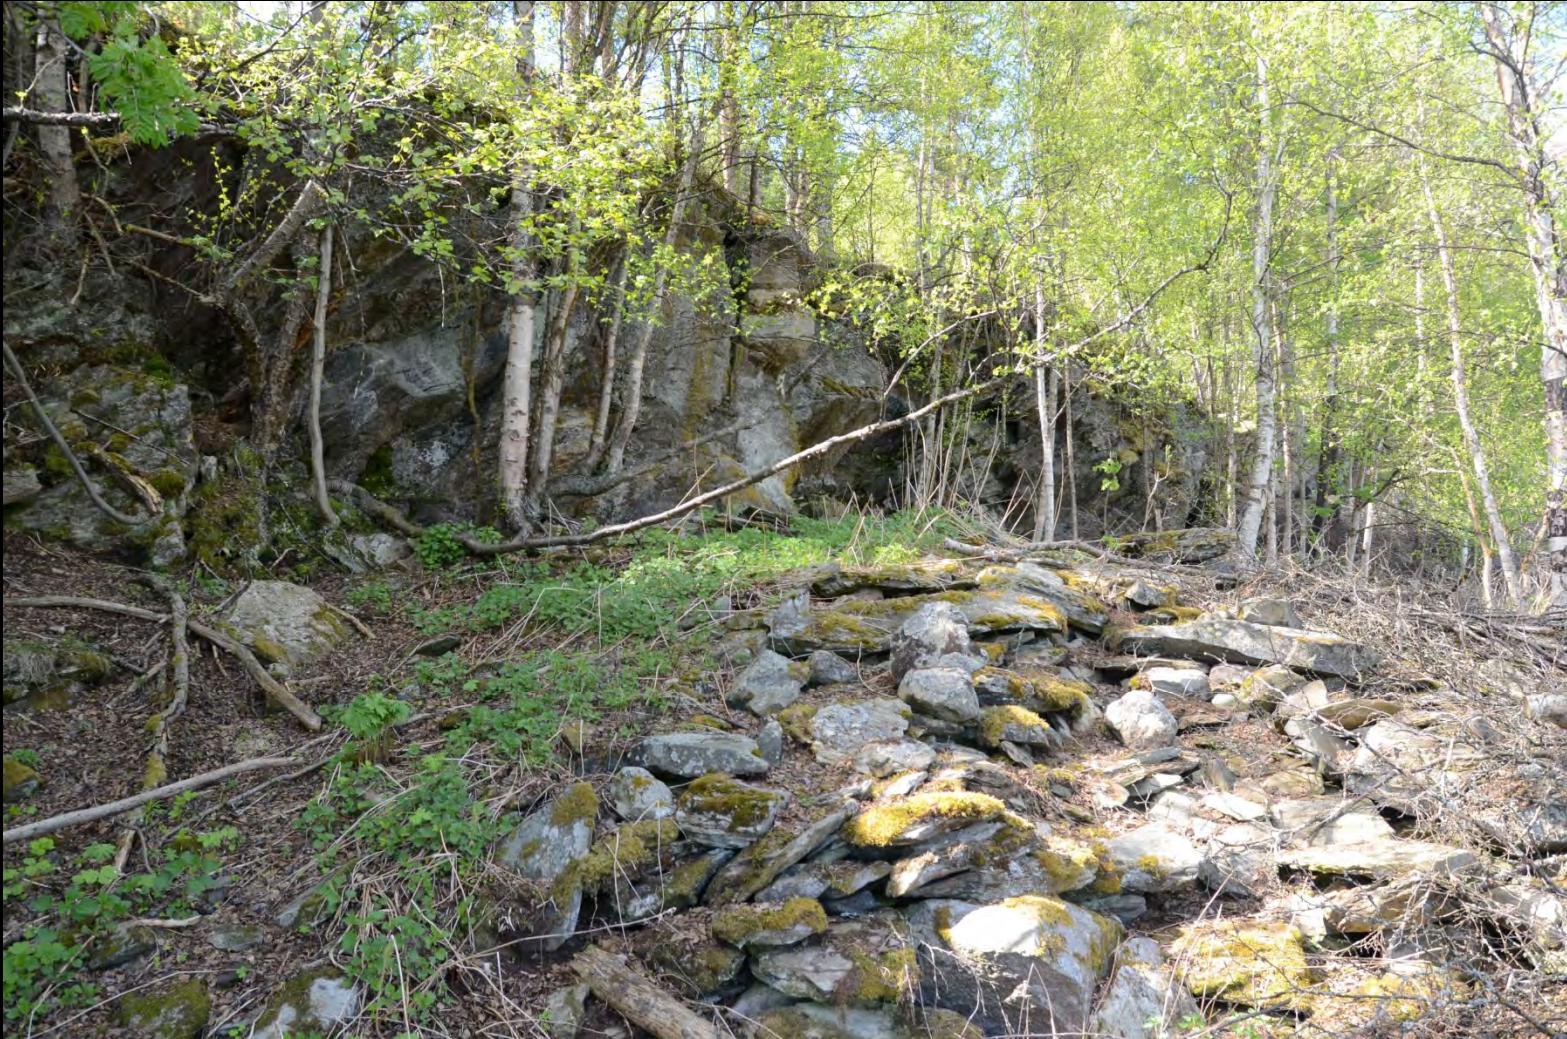
# Kalkbruddet på Tolga

- Kjørt 1005 hestlass med kalkstein fra Tolga, ca 3 mil vei. Returlass med malm.
- Brent i feltovner ved kirka
- Murmester Mohr fra Trondheim fått lønn for kalkbrenning i 43 døgn

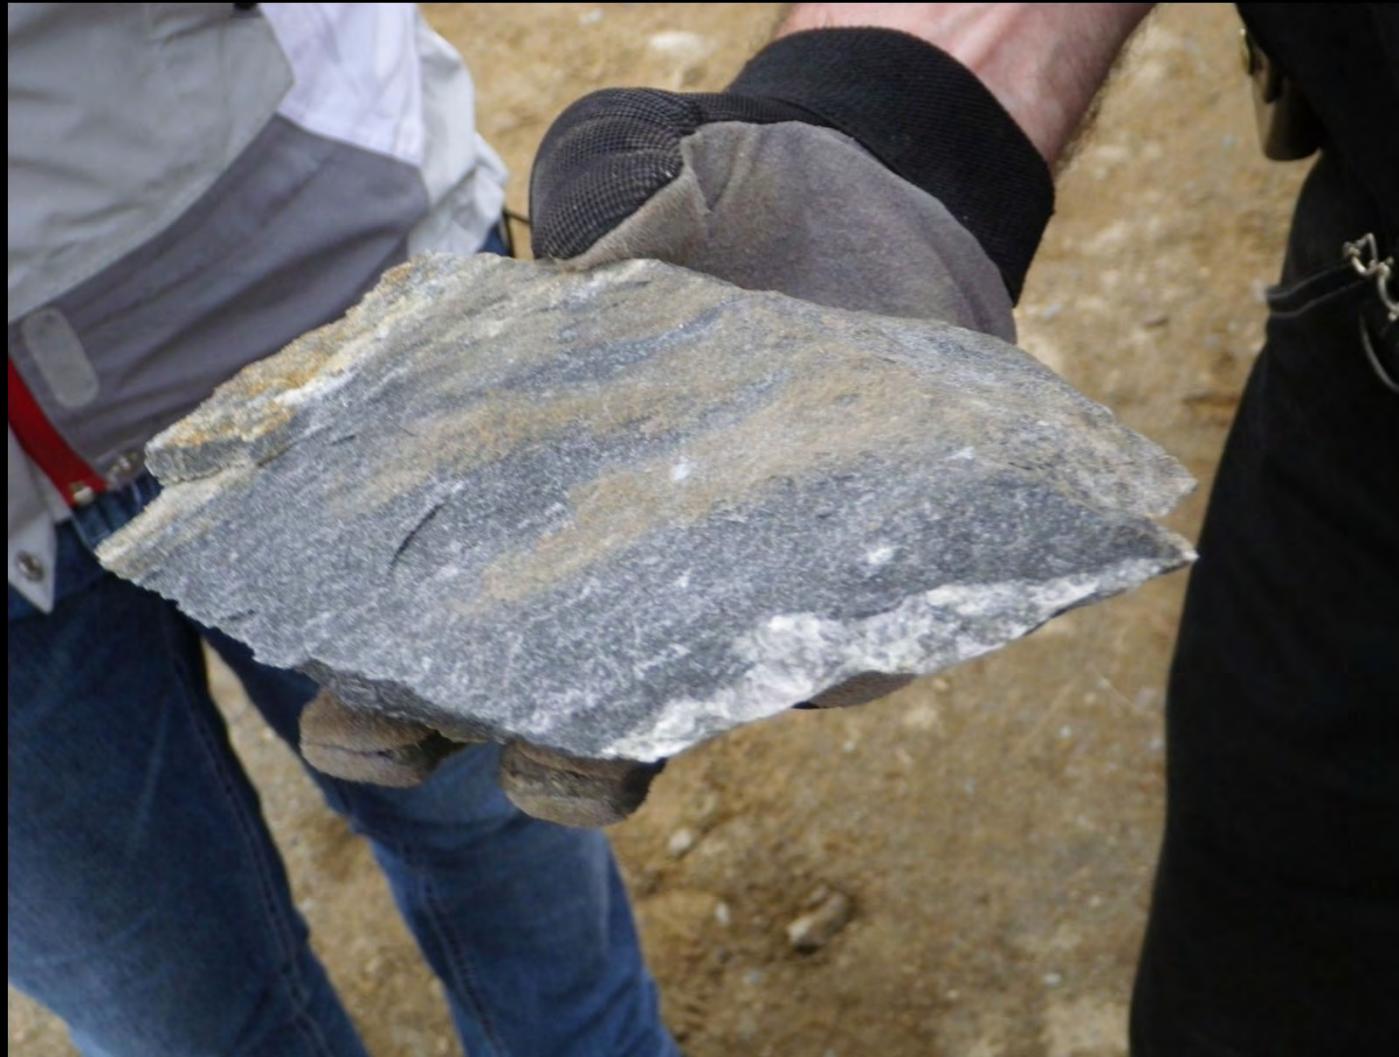
Kalkstein

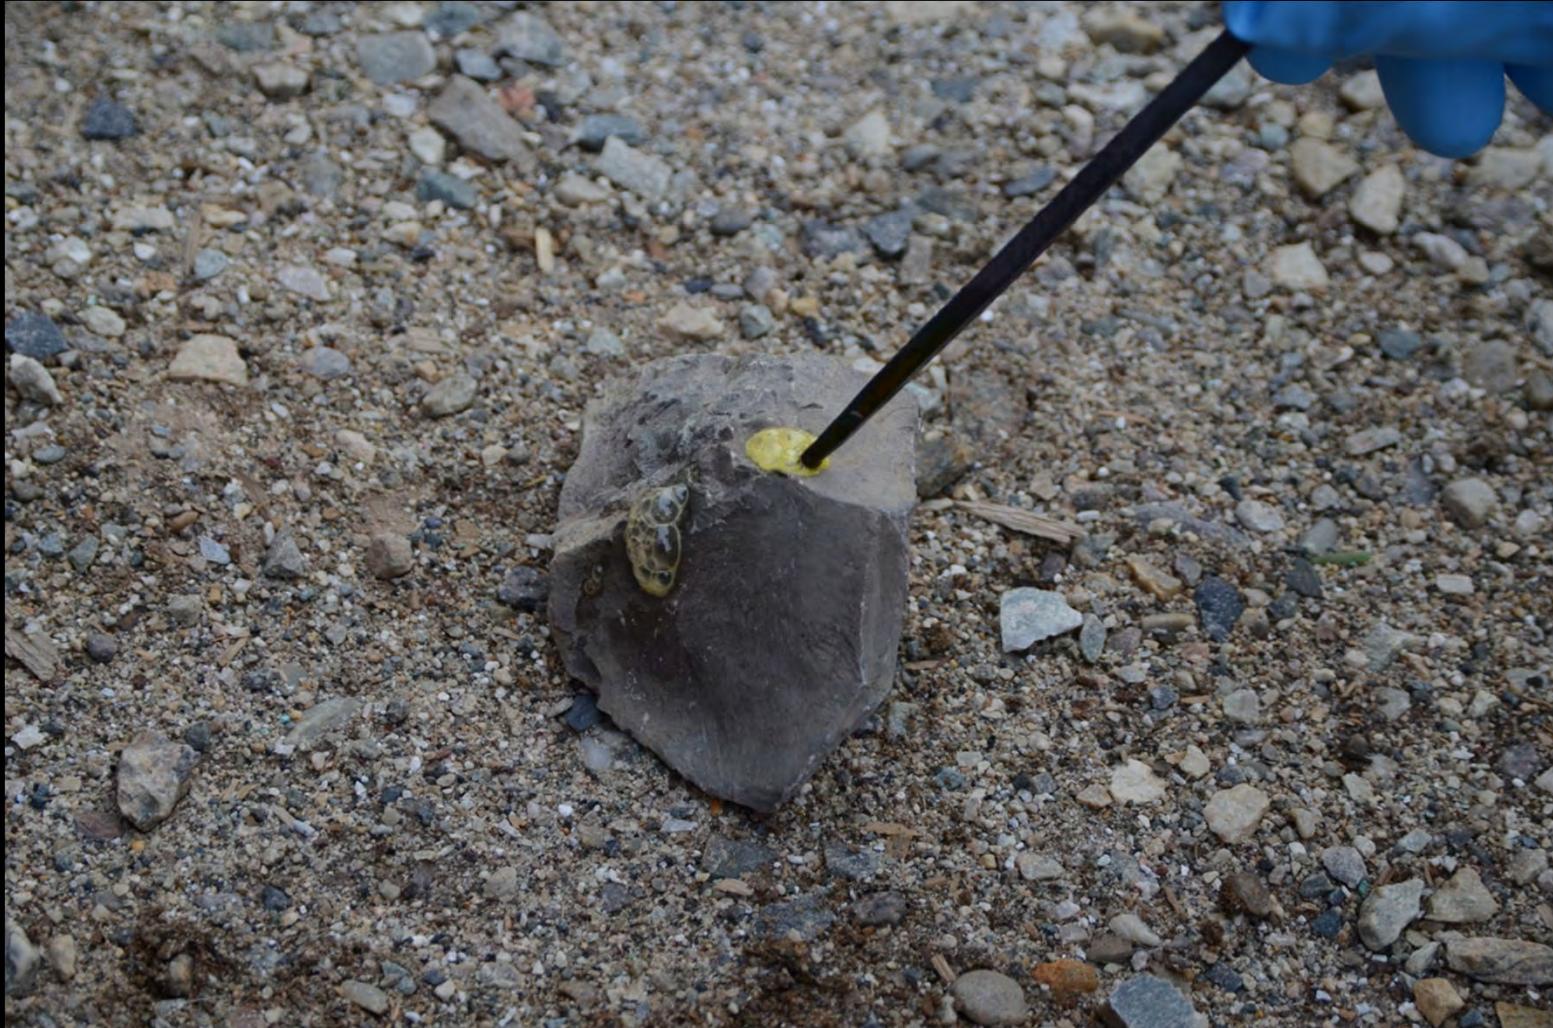
Saltsyrereprøving

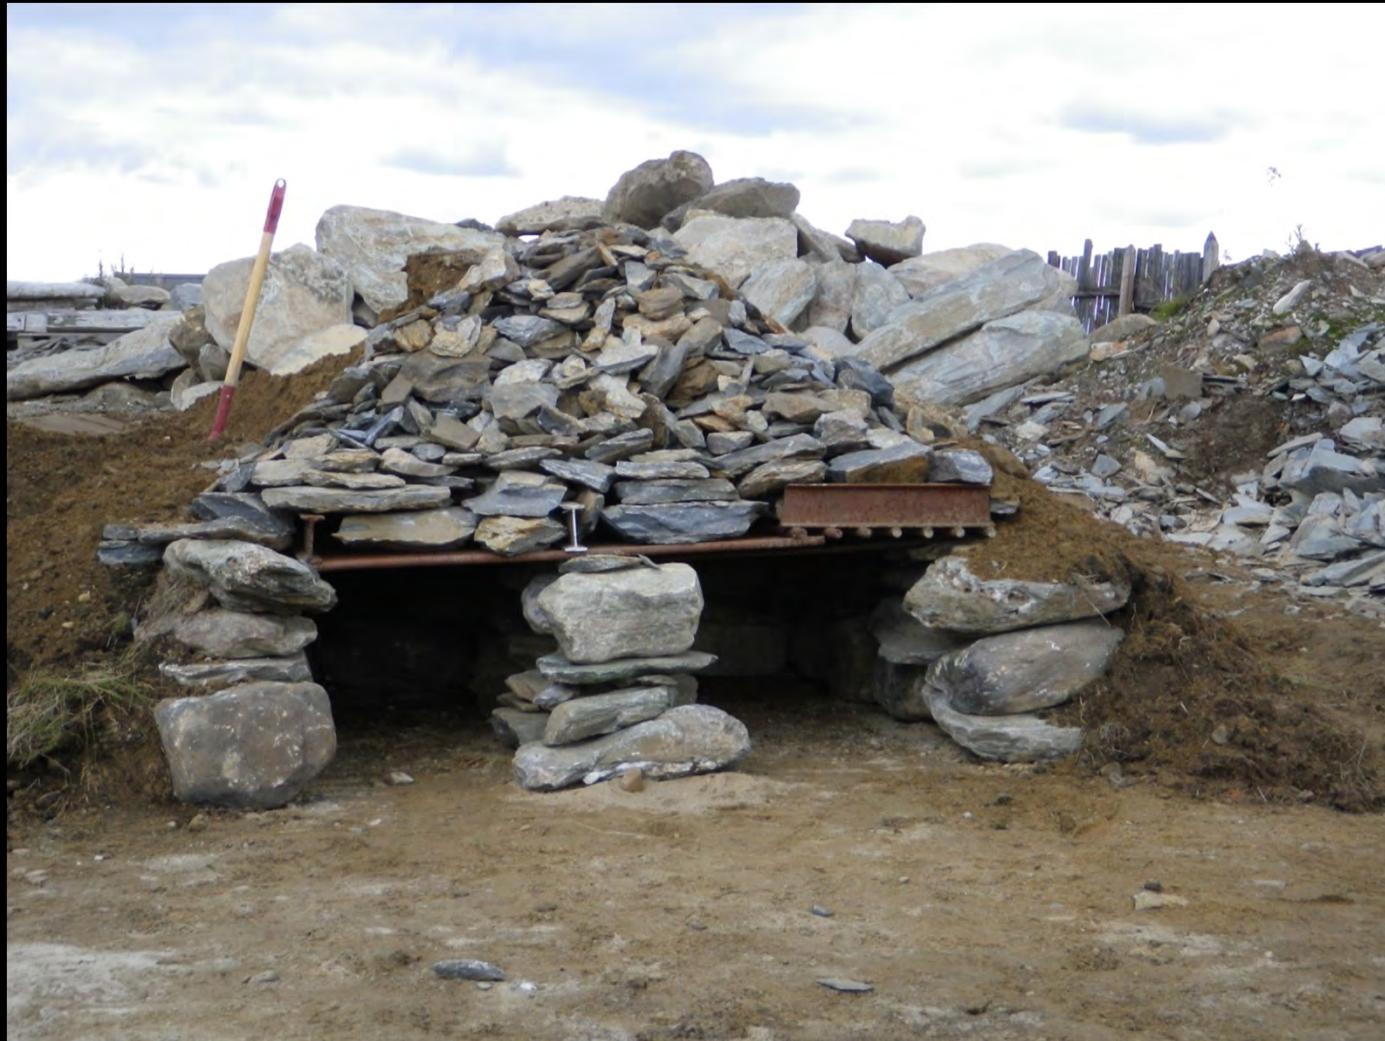
Ovnen ferdigbygget

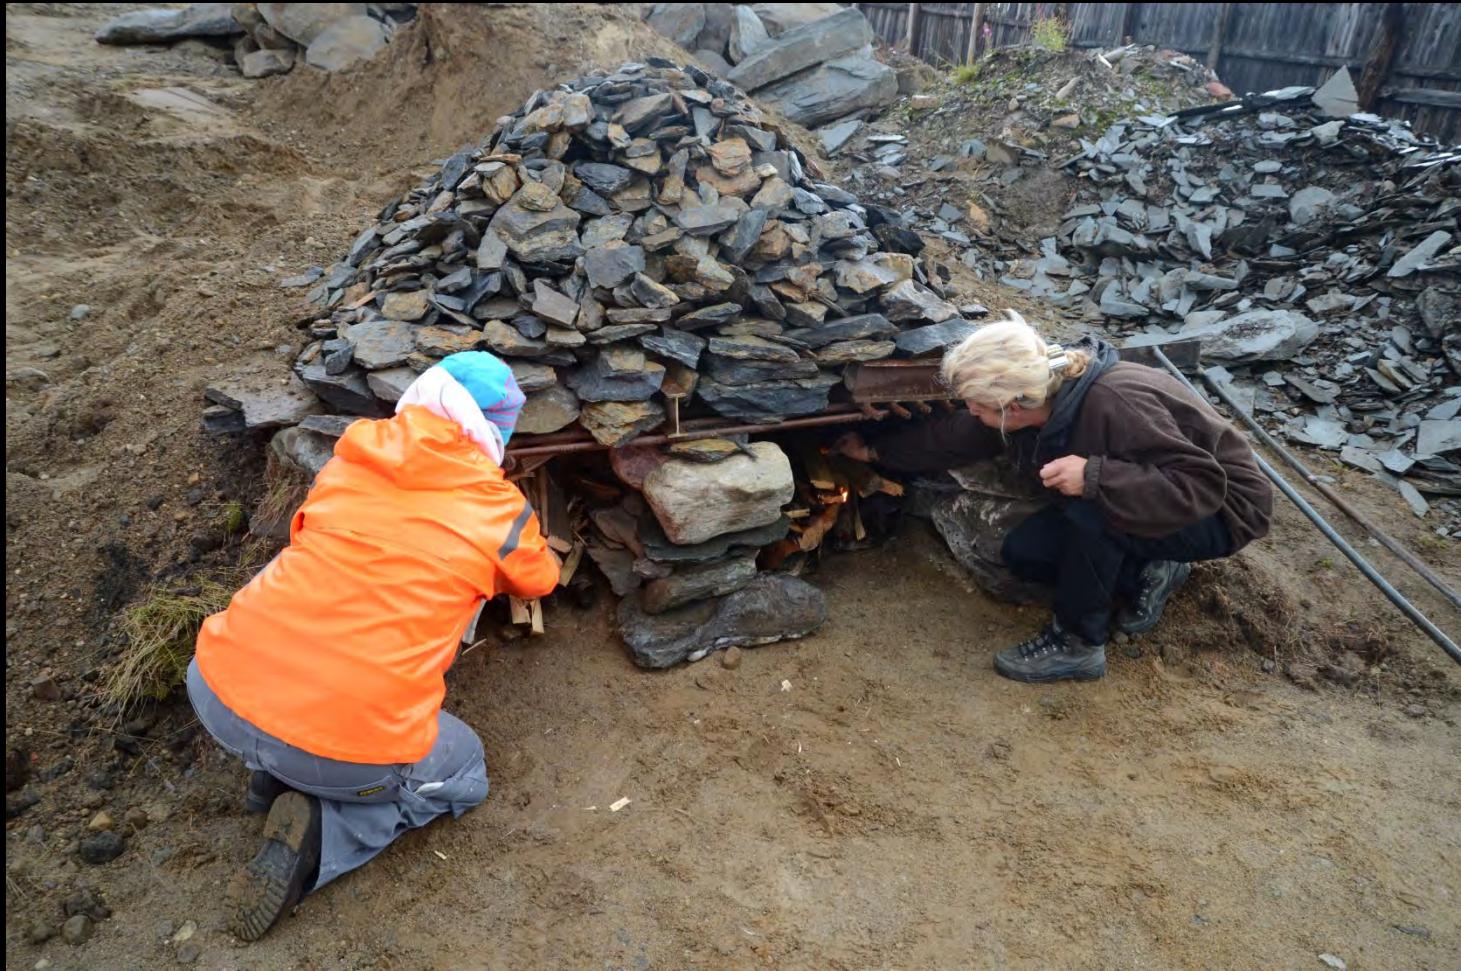
# Kalkovnen tennes

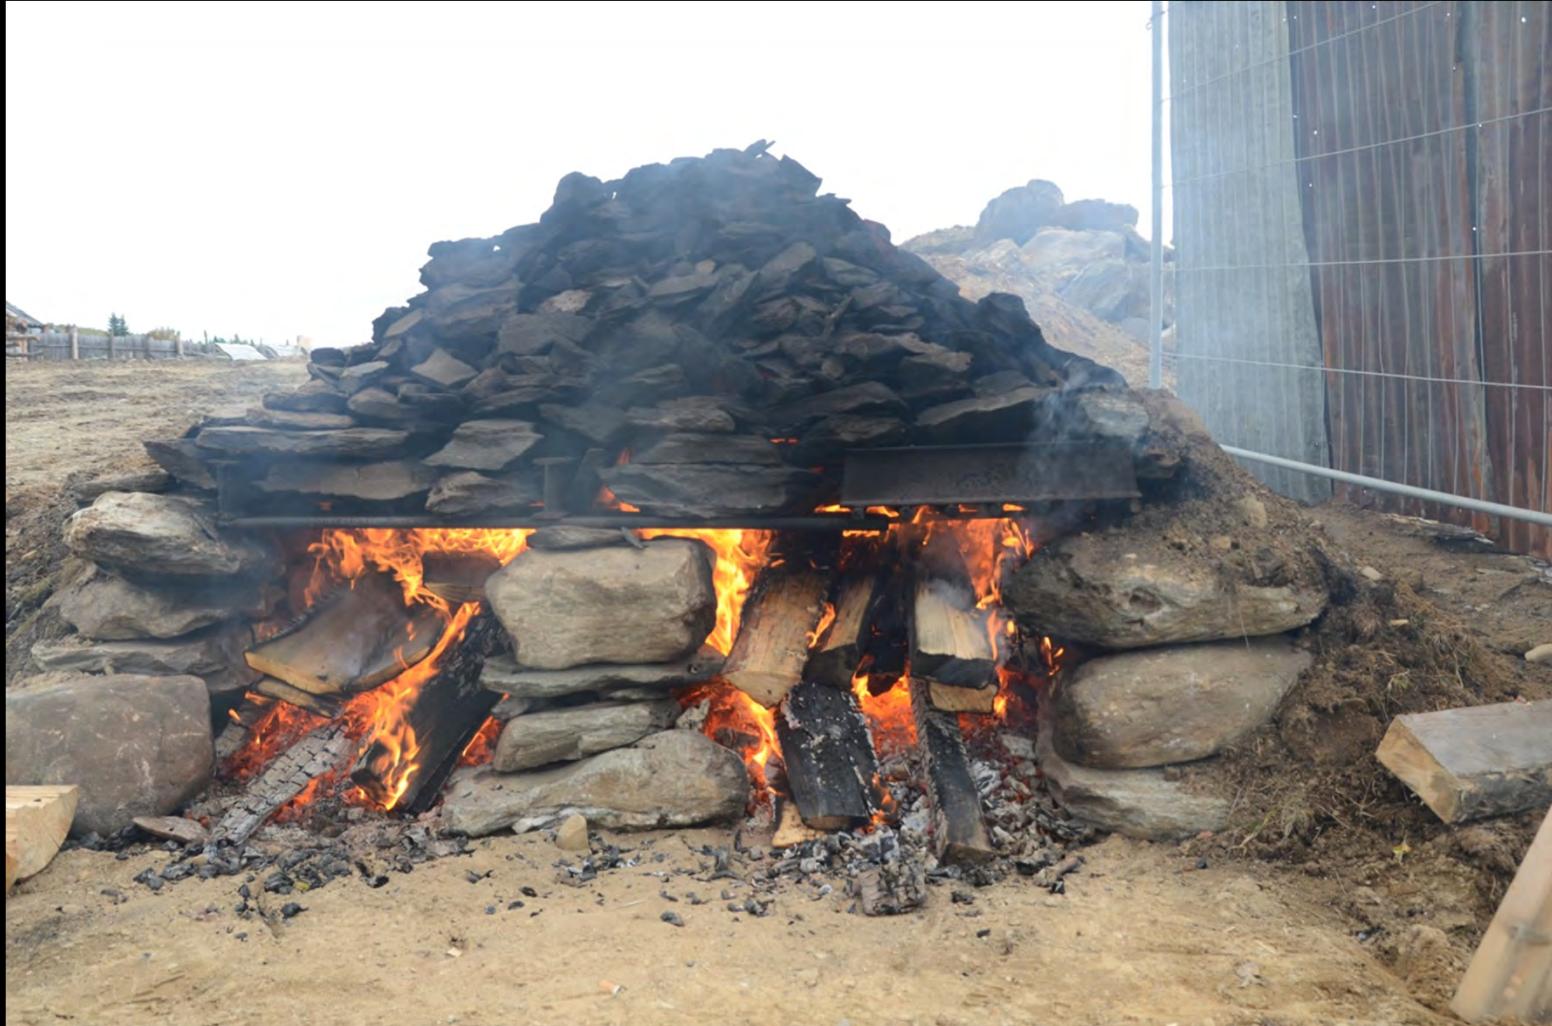
Brenning starter

- Bruddstein tatt ut til brenning:  $1,5 \text{ m}^3$
- Mengde ved som gikk med:  $3 \text{ m}^3$  (Furu og bjørk)
- Brennetid: 55 timer
- Sluttpunkt: ca  $0,75 \text{ m}^3$  brent kalkstein

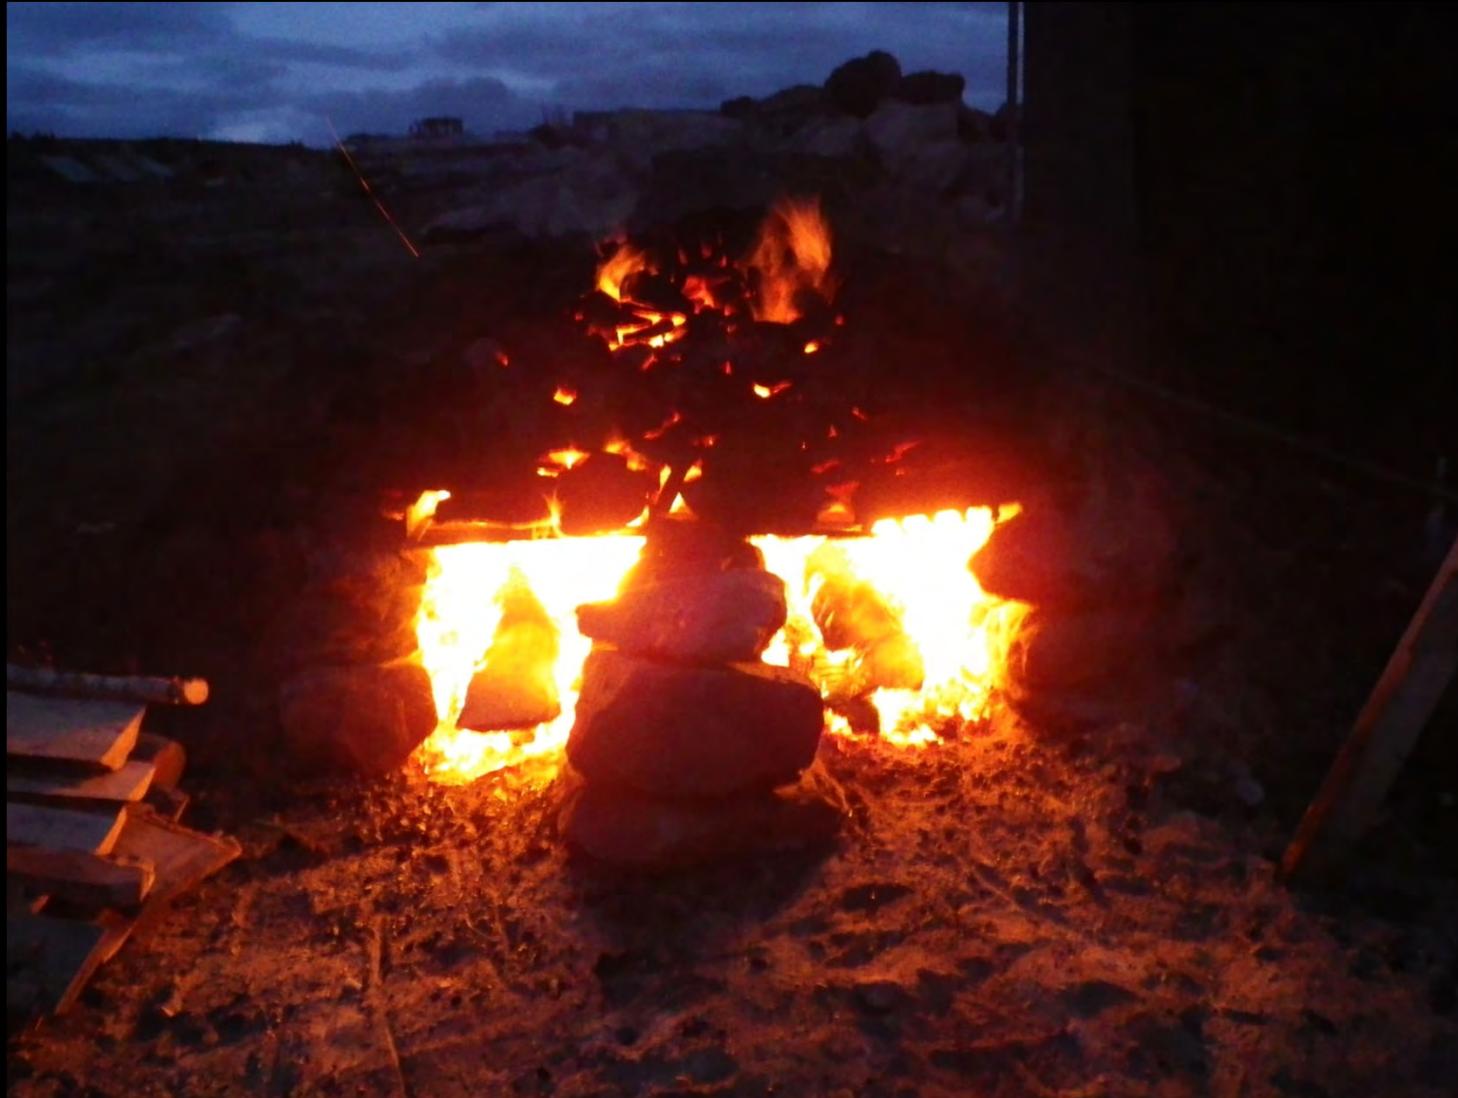
Under brenning

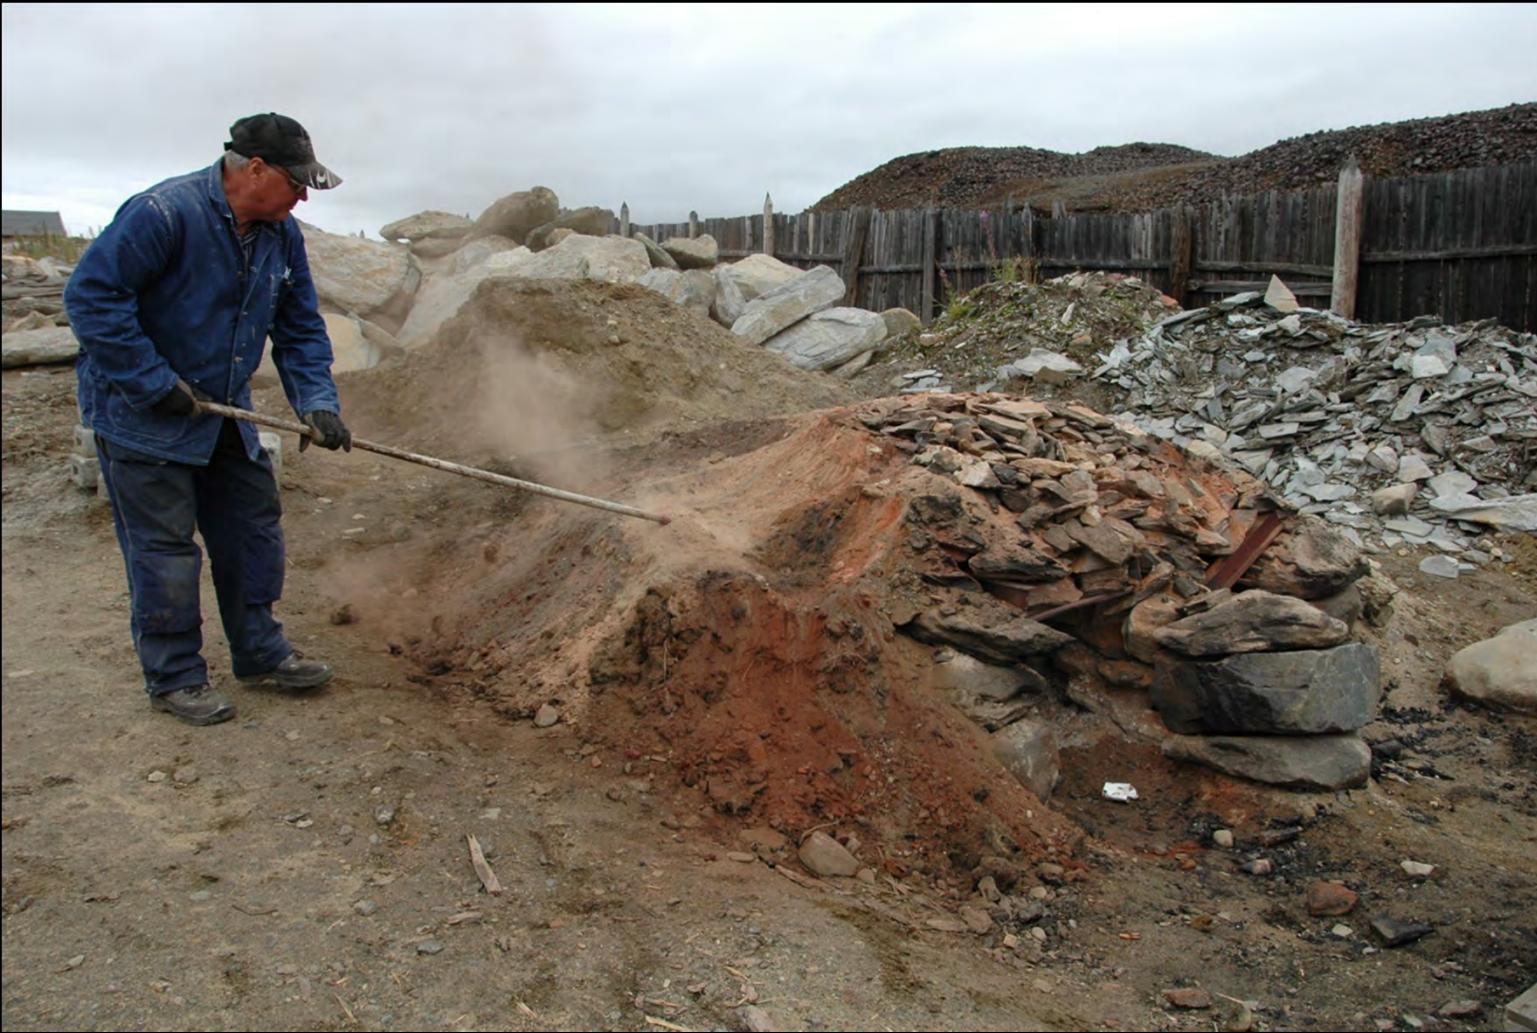
Etter brenning

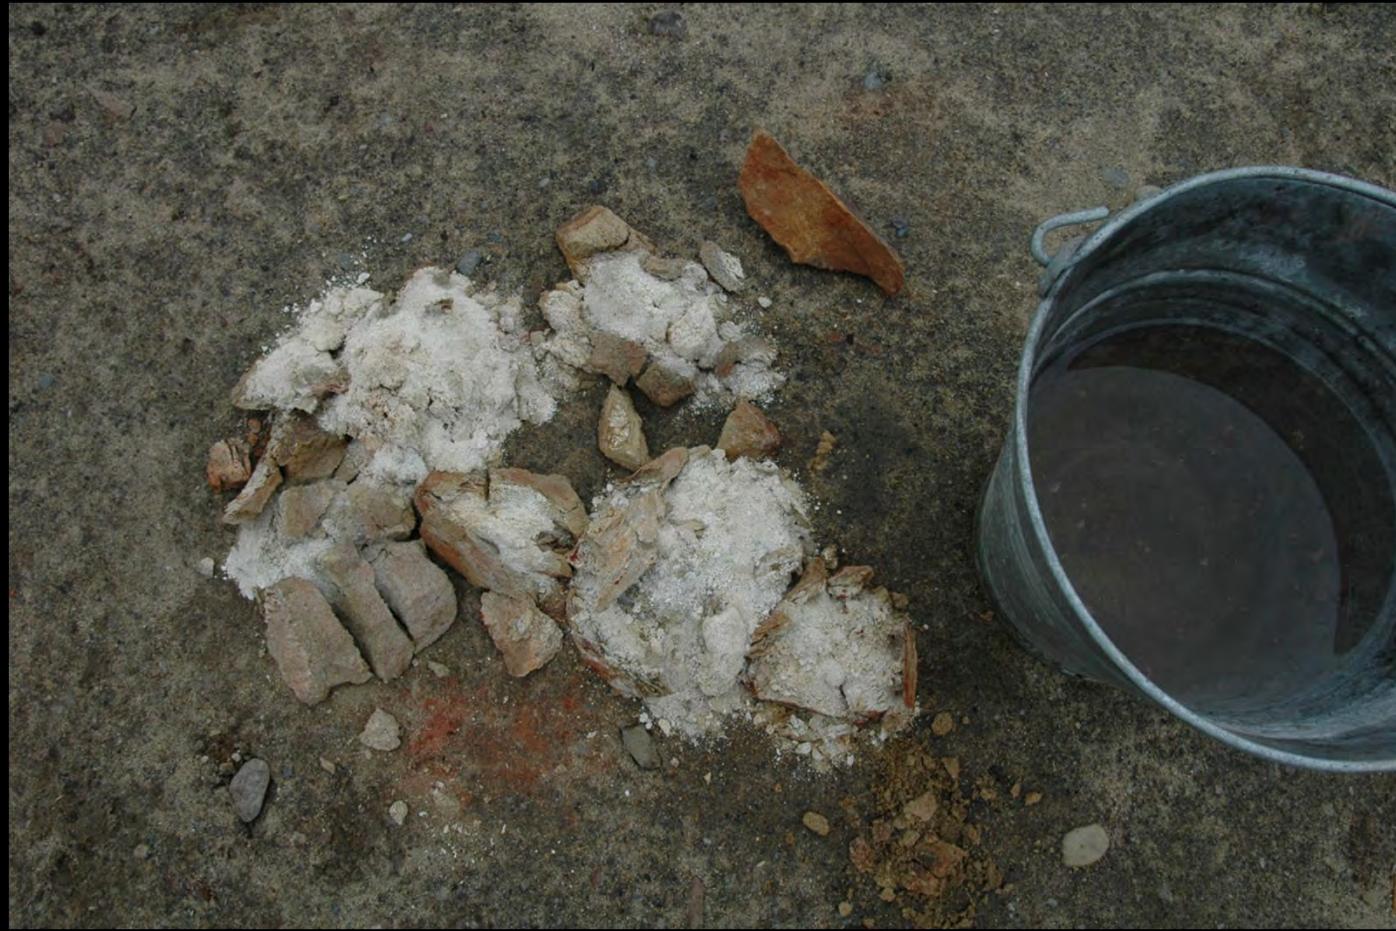
# Lesking underveis

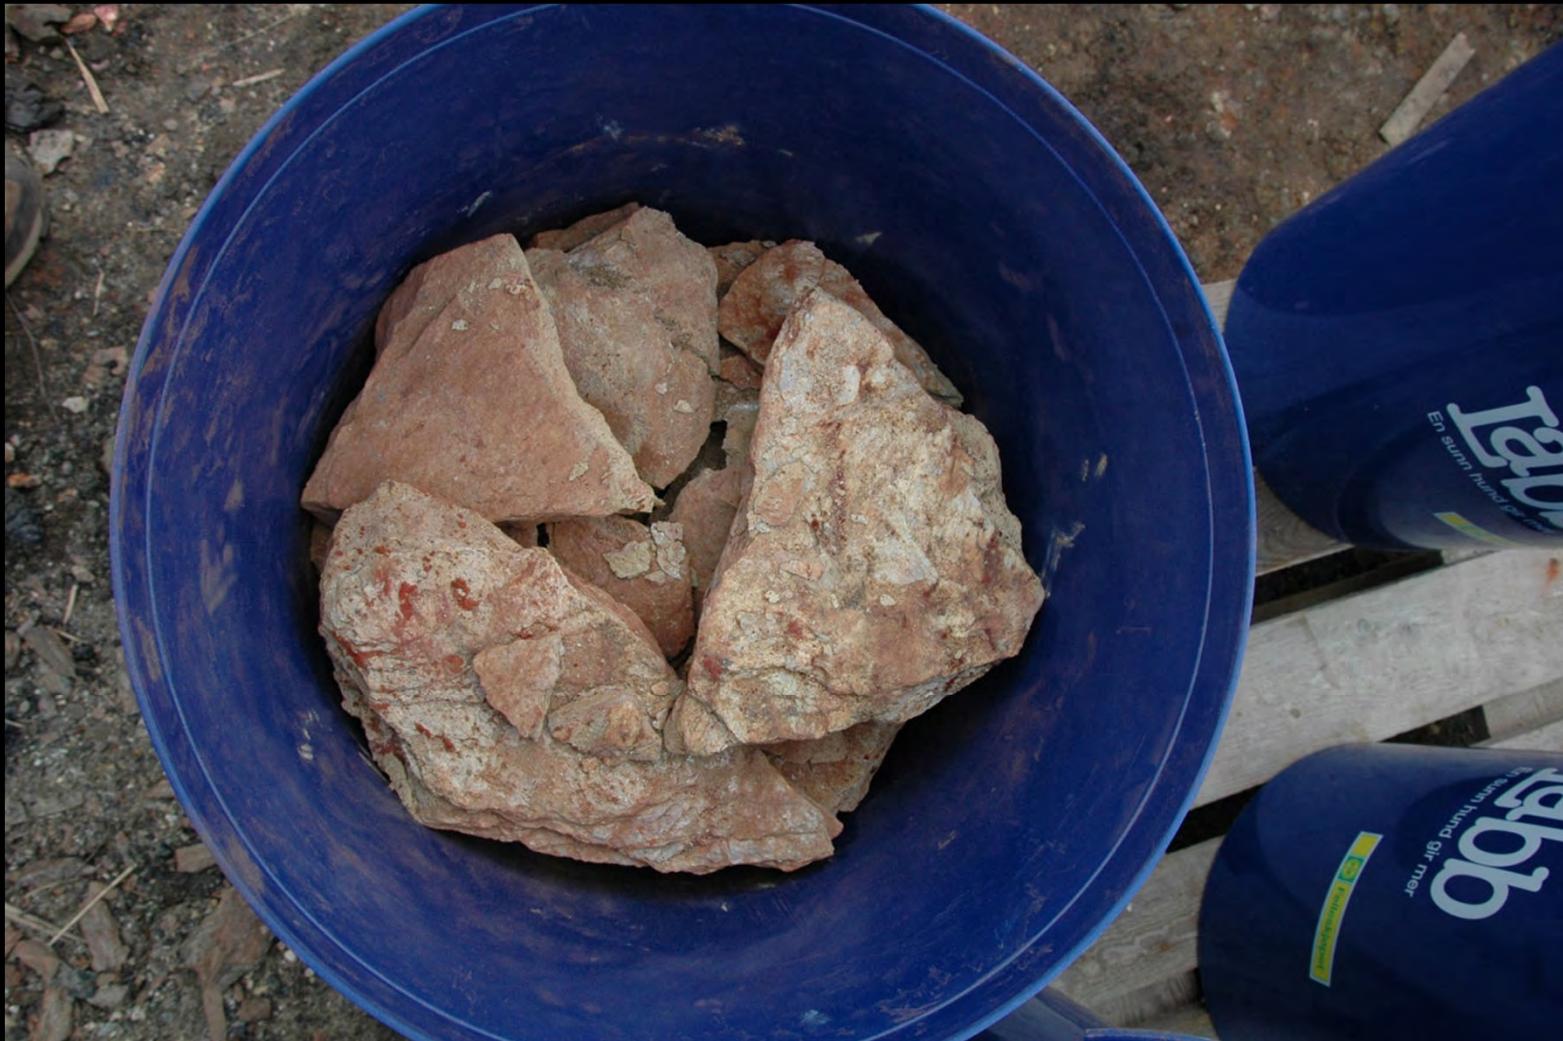
Brent stein til lagring
