Stockholms slotts fasader – nytt antikvariskt synsätt?

Nordiskt forum för byggnadskalk
10 oktober 2013

Redovisning av arbetet med sten och puts
Andreas Heymowski, slottsarkitekt

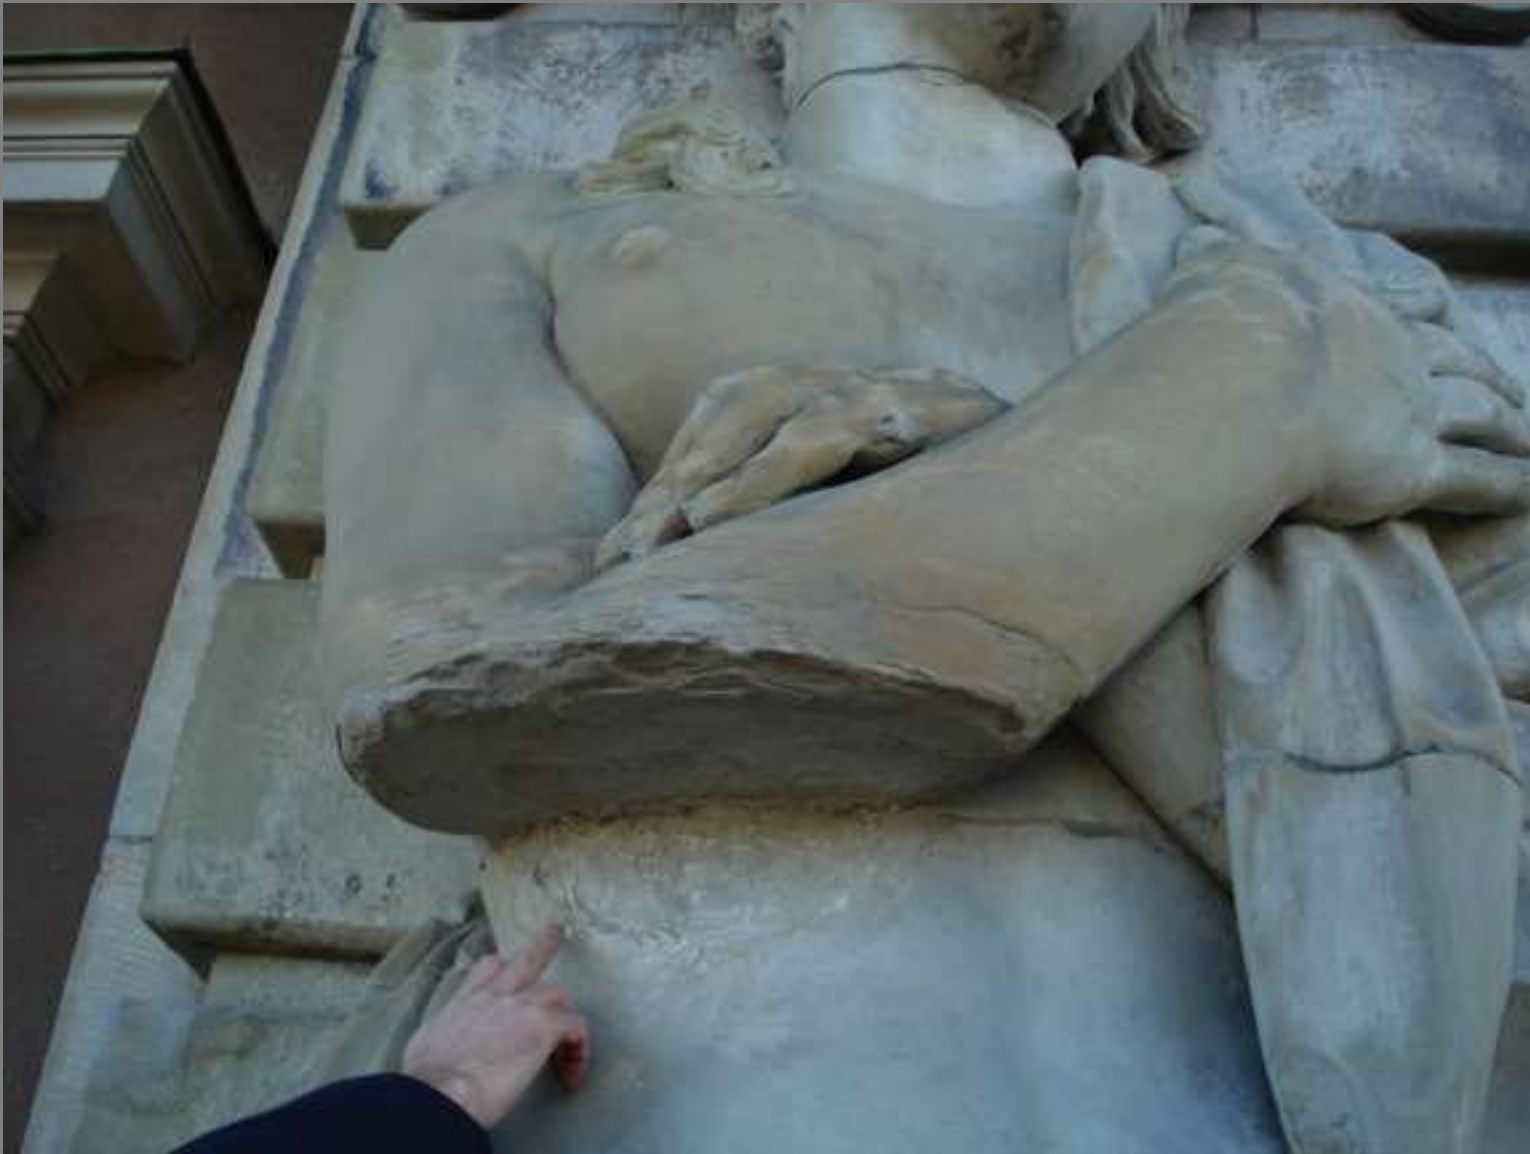
På håll ser slottet OK ut, men på nära håll framkommer skavankerna

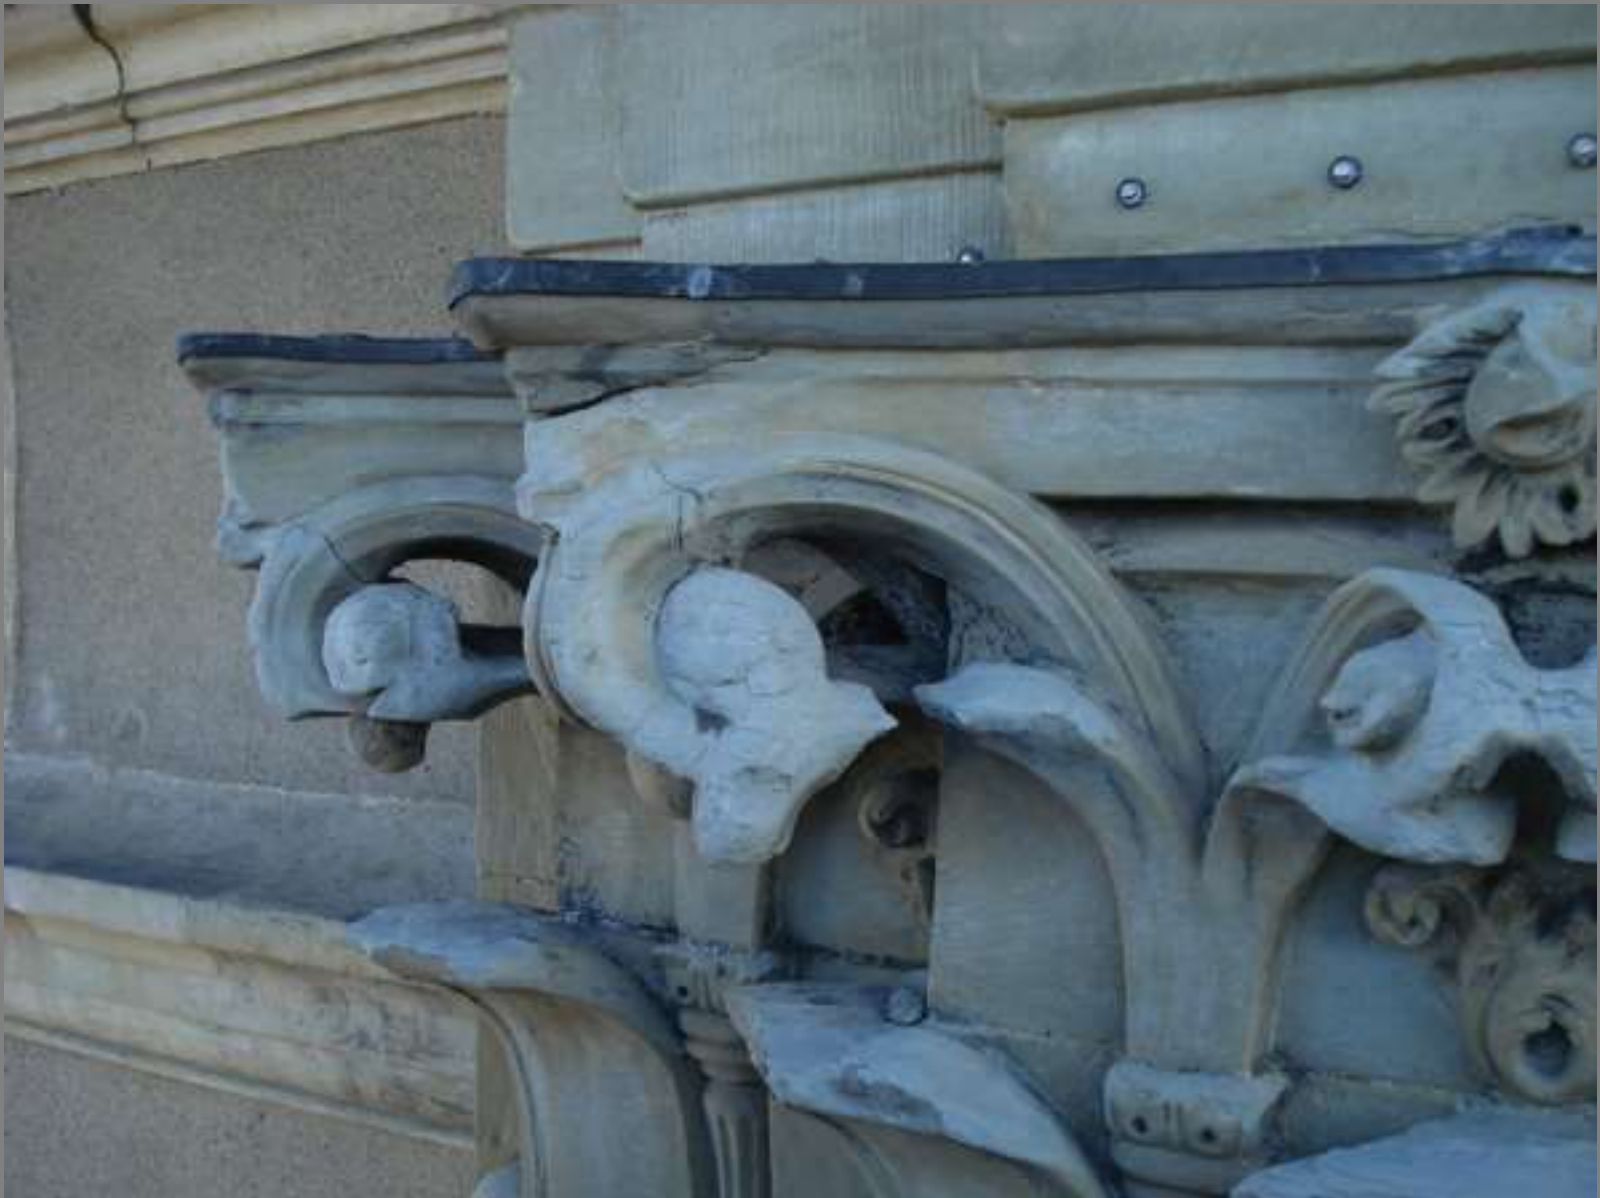
Stora konstnärliga och arkitektoniska värden står på spel. Även högt belägna detaljer som inte kan ses har utformats med yttersta omsorg.

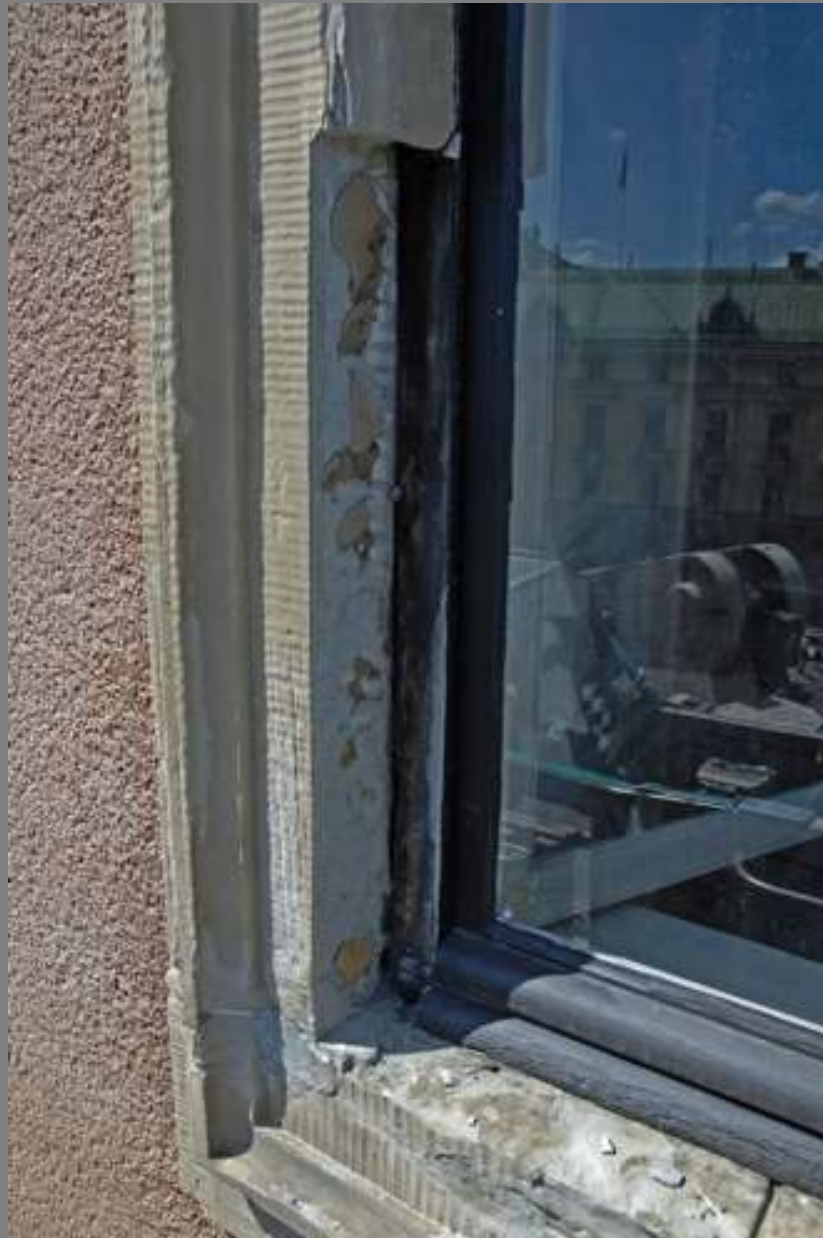
Resultatet av det sena 1900-talets tro på den kemiska industrin. Kompletteringssten var infäst med enbart limfog.

- Slottets fasaddekor av Gotlandssandsten har under större delen av sin levnad underhållits traditionellt genom nyhuggning av skadade delar
- Det senare 1900-talets försök att bevara stenen genom konservering har på sten i utsatta lägen visat sig inte vara långsiktigt hållbart

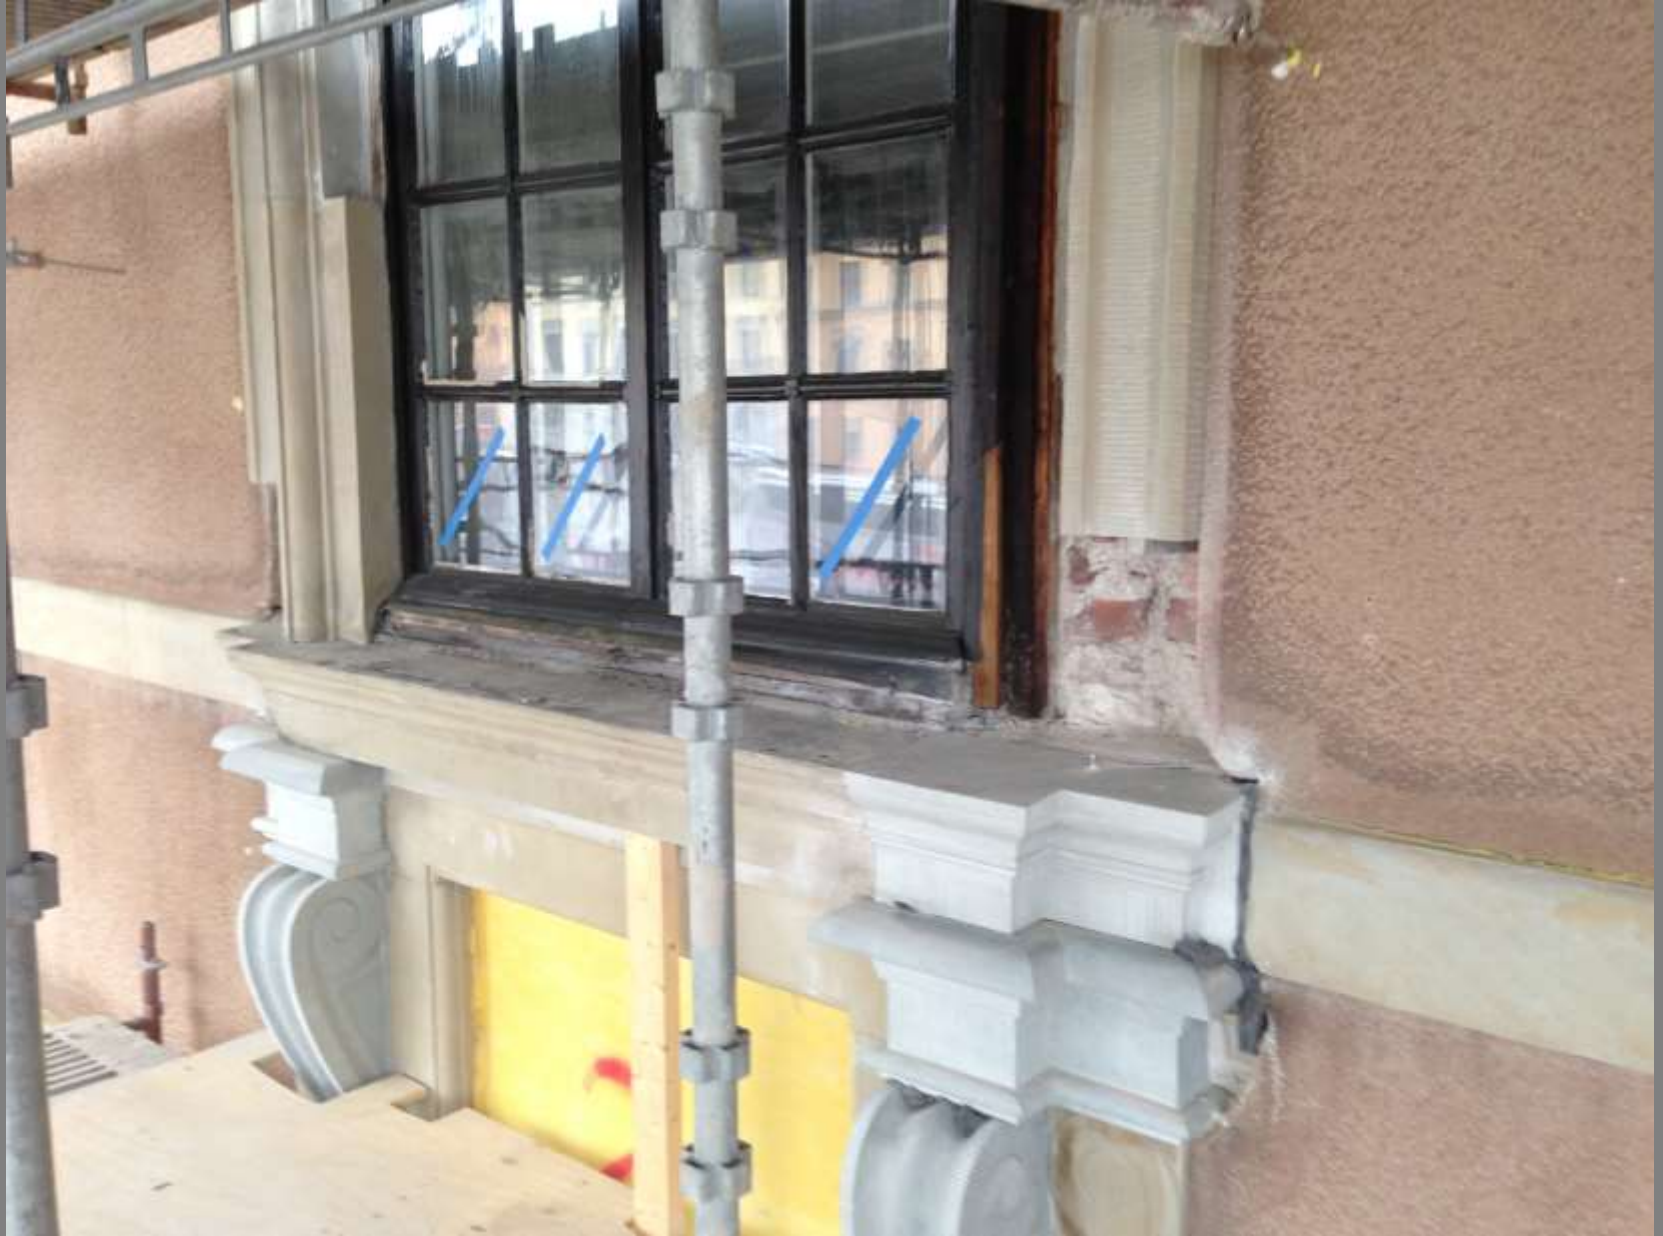
Stenbyten mot schweizisk Roschachersten i fönsteromfattningar

- Återgång till mera nyhuggning
- I utsatta lägen används utländska stensorter som är motståndskraftigare än Gotlandssandstenen

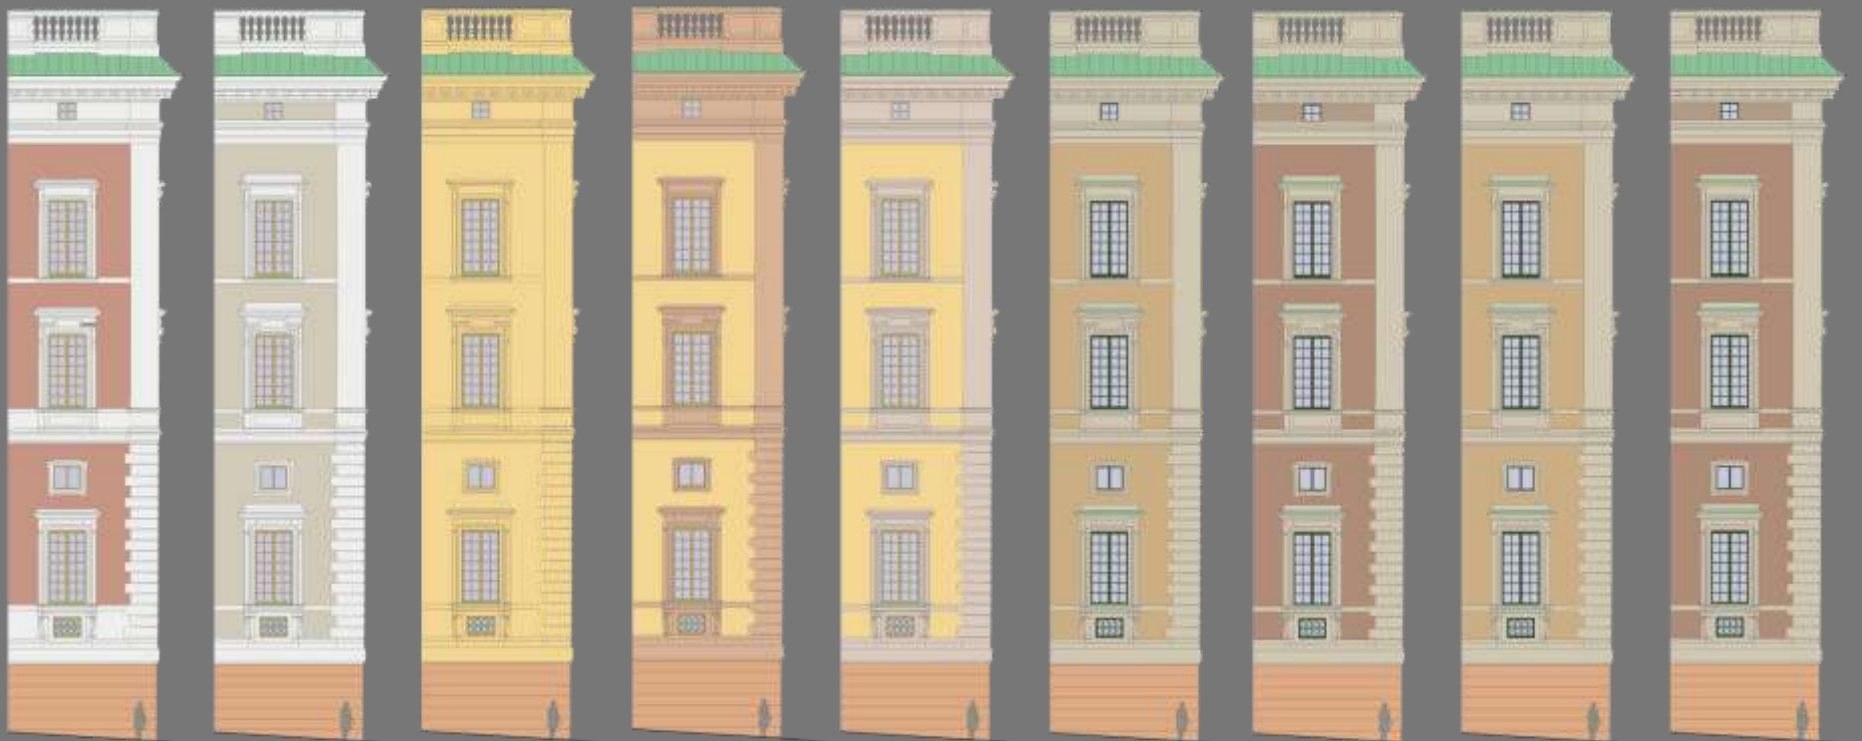
Slottets kulörhistorik, 1692-2011

1693-1697
 Norra längan hade tvärligen röd puts med vita sländstjärnor. Horisontella band under fönstren målade i stenkulör. Säkra bevis saknas.

1720-1750
 Övriga puts och vitmålade sländstjärnor under slottets upptändning.

1750-1754
 Hela fasaden slår sockeln gulfärgad i en särskilt infärgade kulör. Fasaden avfärgades först inför kungafamiljens inflyttning 1754.

1810-talet
 Ett större fasadrenoveringsprojekt sattes igång. Putsen fortfarande gul medan stenen målades rosagrå på Norra och Östra längorna.

1820-1840
 Under korenerande etapper målades stenen varmgrå eller vit på Södra och Västra längorna. Den utdragna renoverings tiden samt nedrustning gav de olika fasaderna olika färgsättning och mörkhet.

1898-1902
 Putsen genomfärgat ljusgulfärgad. För första gången lämnades stenen synlig då del mesta av övfärgen avlägsnades.

1940
 Putsen kraftigt smutsad och brun, kemiska processer har även lett till att pigmenten mörknat.

1945-1967
 Ny generalfärgad KC-puts i en ljusbeige kulör liksom selektivt puts med andra kulörsvare pigment och mamorfrossa som ballast. Ytan bombtruggades vilket ger glävre ytastruktur.

2010
 Putsen är nu åter smutsad, pigmenten har mörknat och kulören upplevs mörk och gläbbrun.

- Tekniskt har putsen före 1900 varit målad kalkputs, 1900-1950 genomfärgad kalkputs och därefter genomfärgad KC-puts.
- Slottets puts har aldrig varit avsedd att vara mörk.
- Putsen har trots det pendlat mellan ljus och mörk; gjorts ljus för att successivt mörkna till nästa upprustning. Detta mönster har upprepats också vid 1900-talets två omputsningar.
- Stenen däremot, har målats i olika kulörer vid olika tillfällen, för att ca 1900 rengöras från färg och därefter förbli omålad.

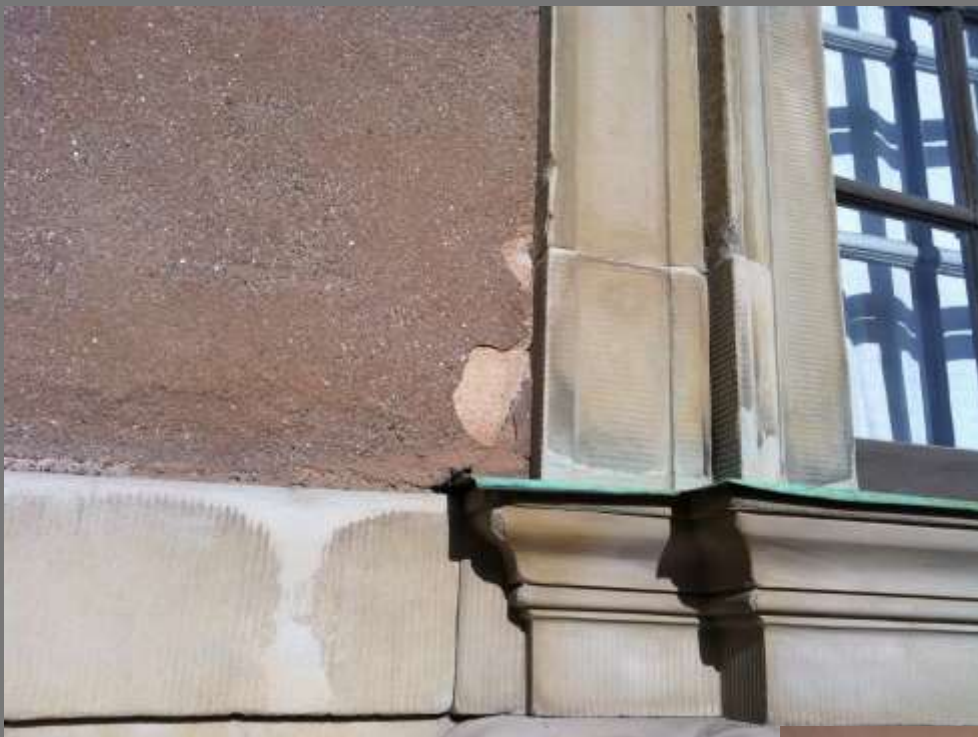
På sydfasaden framträder 1944 års gulrosa kulör där putsens vittrade, färgförändrade och smutsade yttersta skikt fallit av

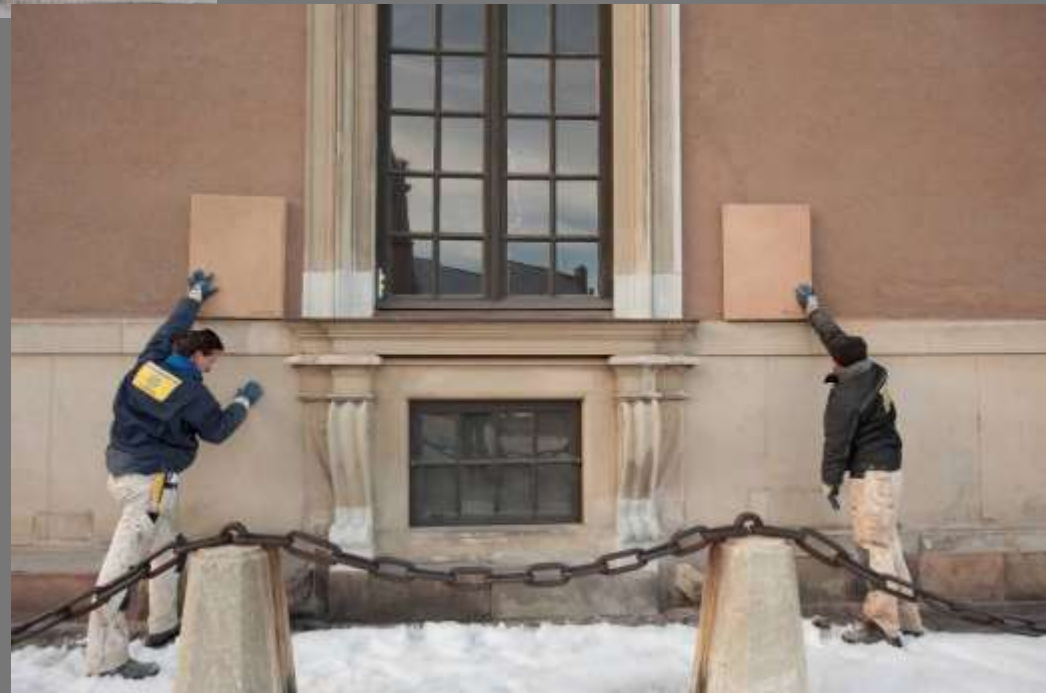
På två putsprover, det ena efter förra sekelskiftets recept (infärgat kalkbruk med jordpigment) och det andra efter 1940-talets (infärgat KC-bruk och järnoxidpigment) framkom samma gulrosa kulör.

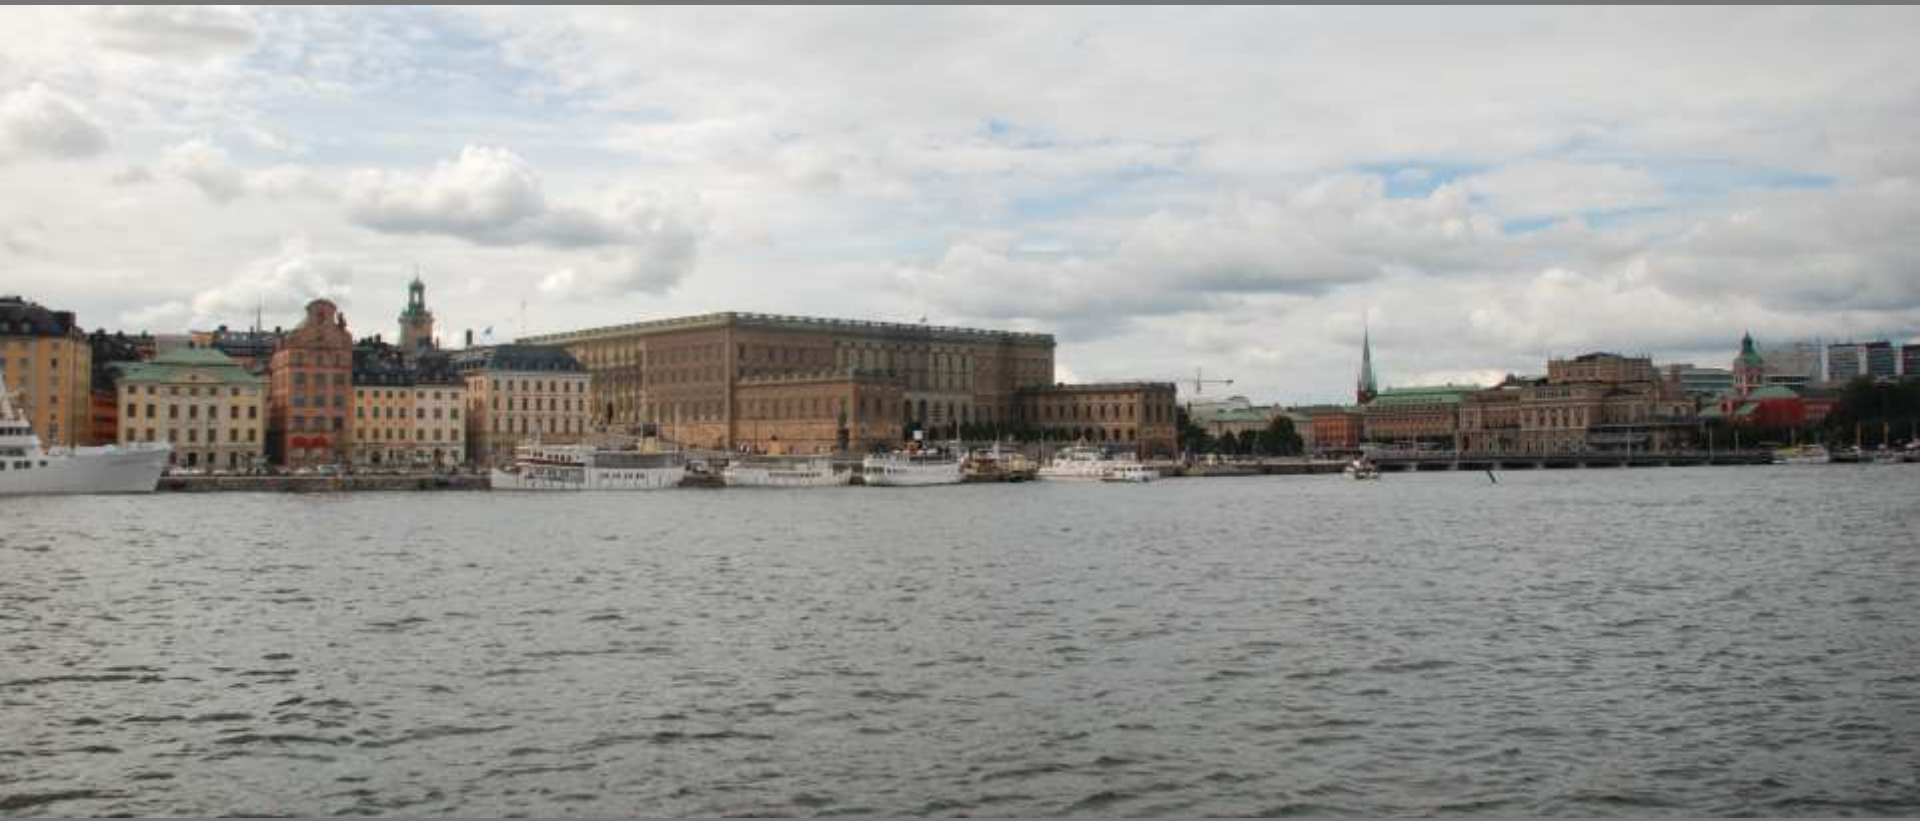
Fjärrperspektivet

Nere på marken, men på håll, är det fortfarande den resliga vilande volymen, nästan som huggen ur åsen den står på, som är huvudintrycket.

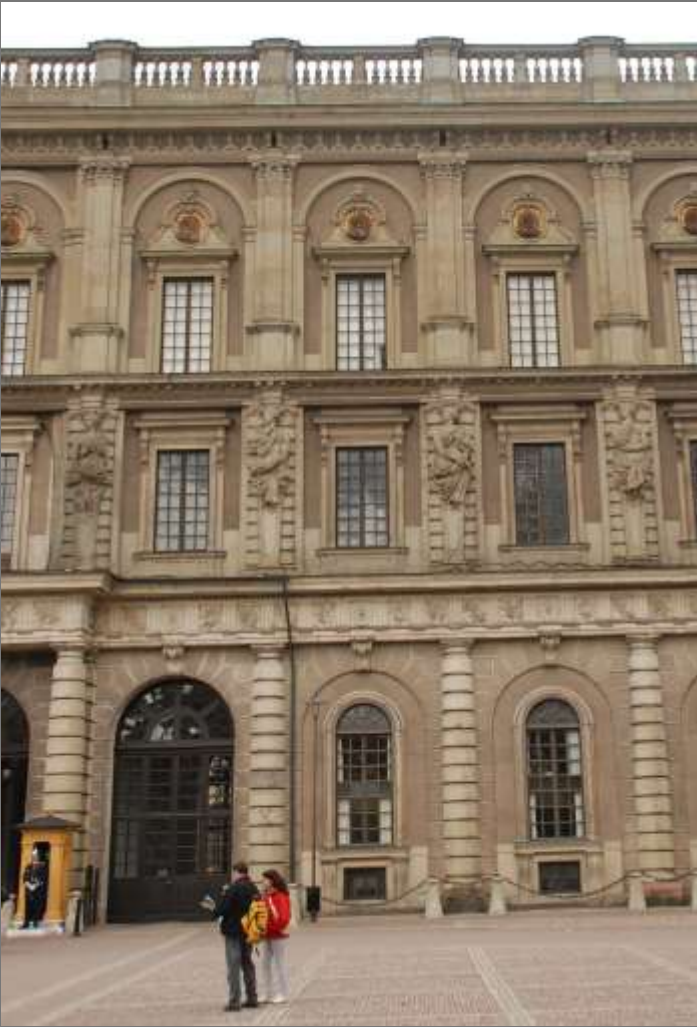
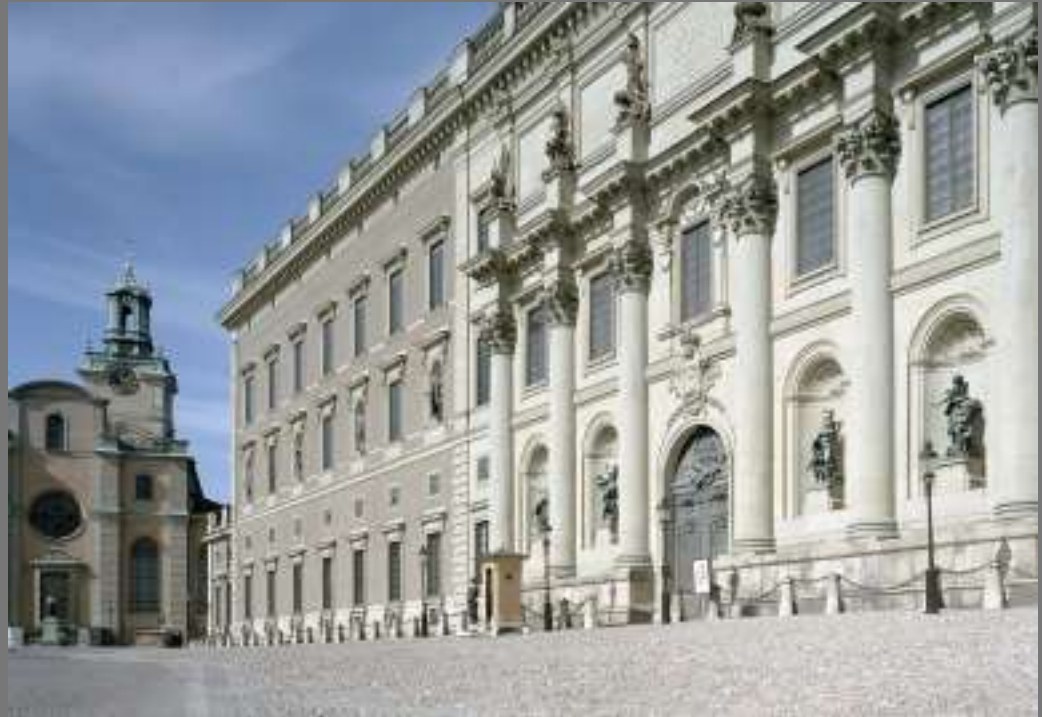
Flanörsperspektivet

(Märk även att slottet har stora partier av stenimiterande, grå puts)

Det vilande får spänst och dynamik av vertikaliteten i fönsteraxlar och arkitekturdetaljer. Den på avstånd ganska enformiga fasaden avslöjar helt olika motivkretsar och temperament i sin konstnärliga utsmyckning. Slottet enbart kultur.

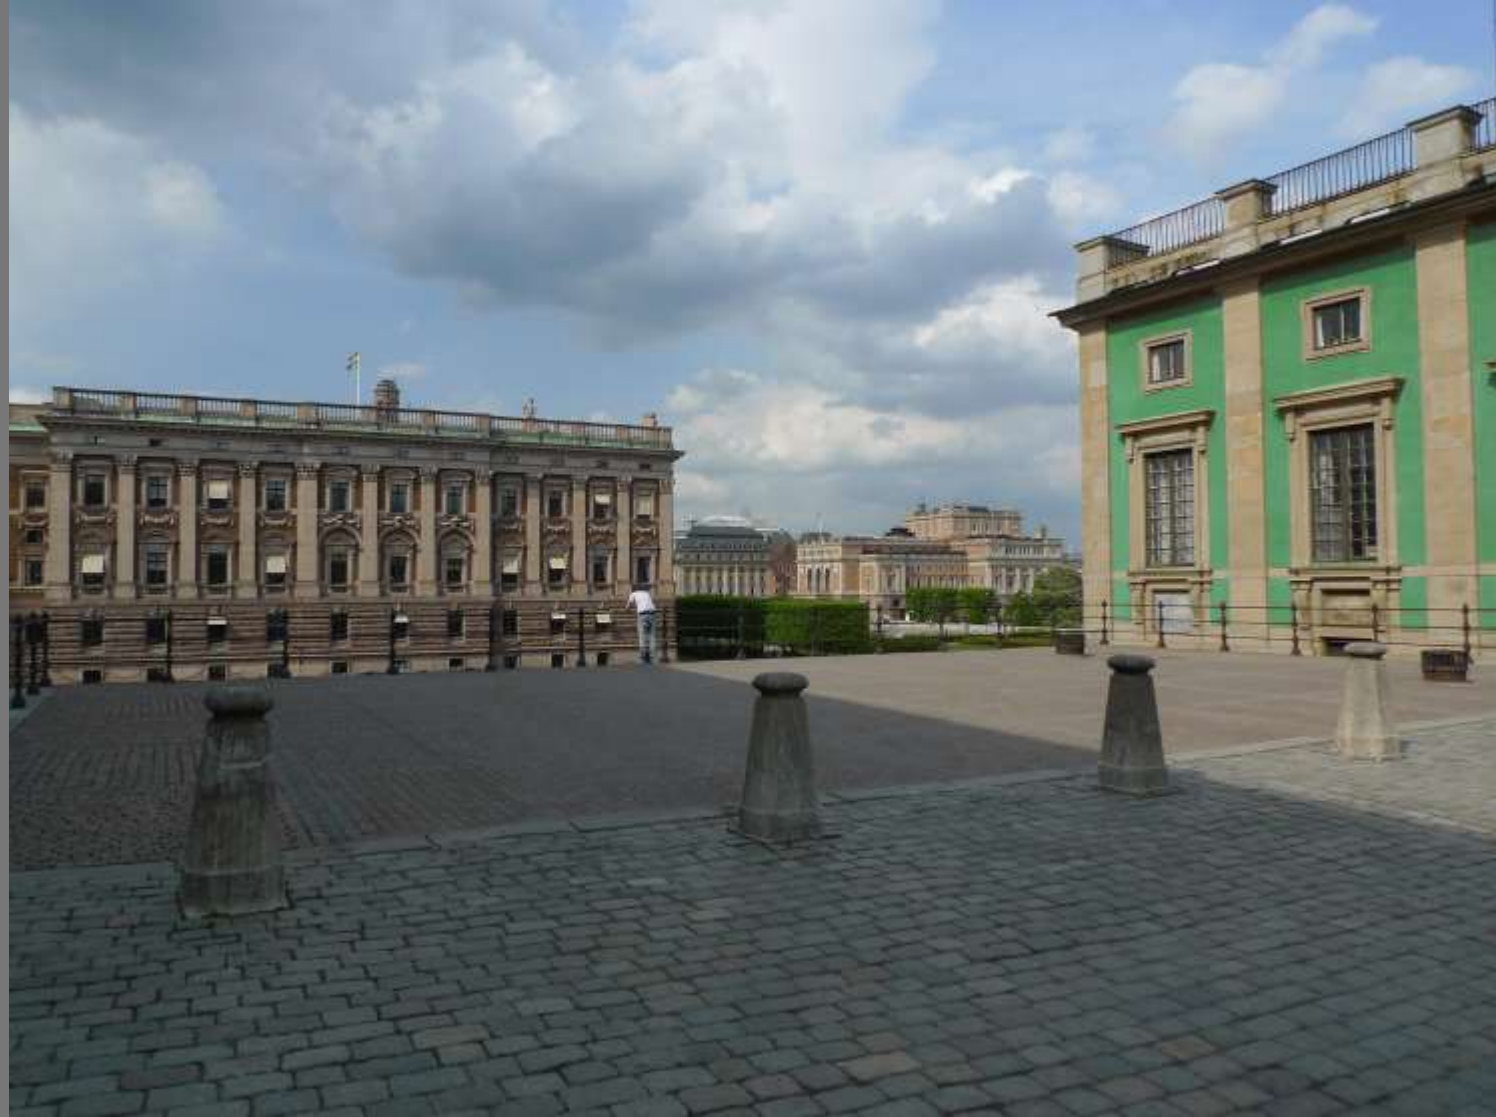
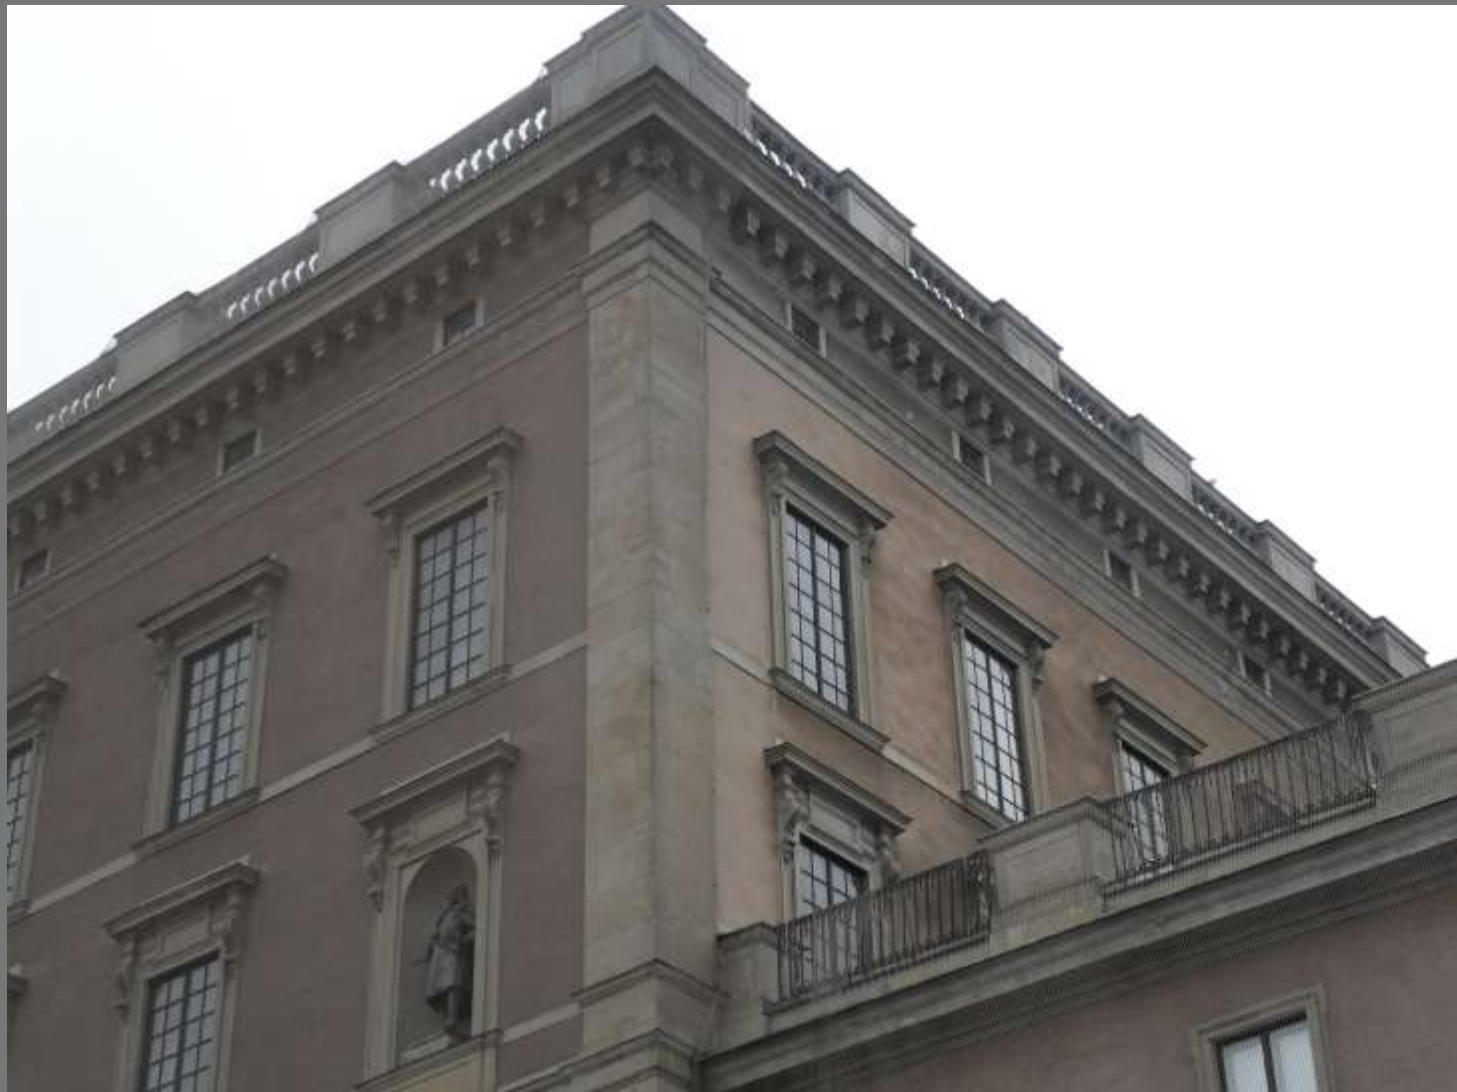
Slottet idag

En illustration till befintliga variationer i putskulör, men också till vad olika kontrastverkan gör med upplevelsen av slottet

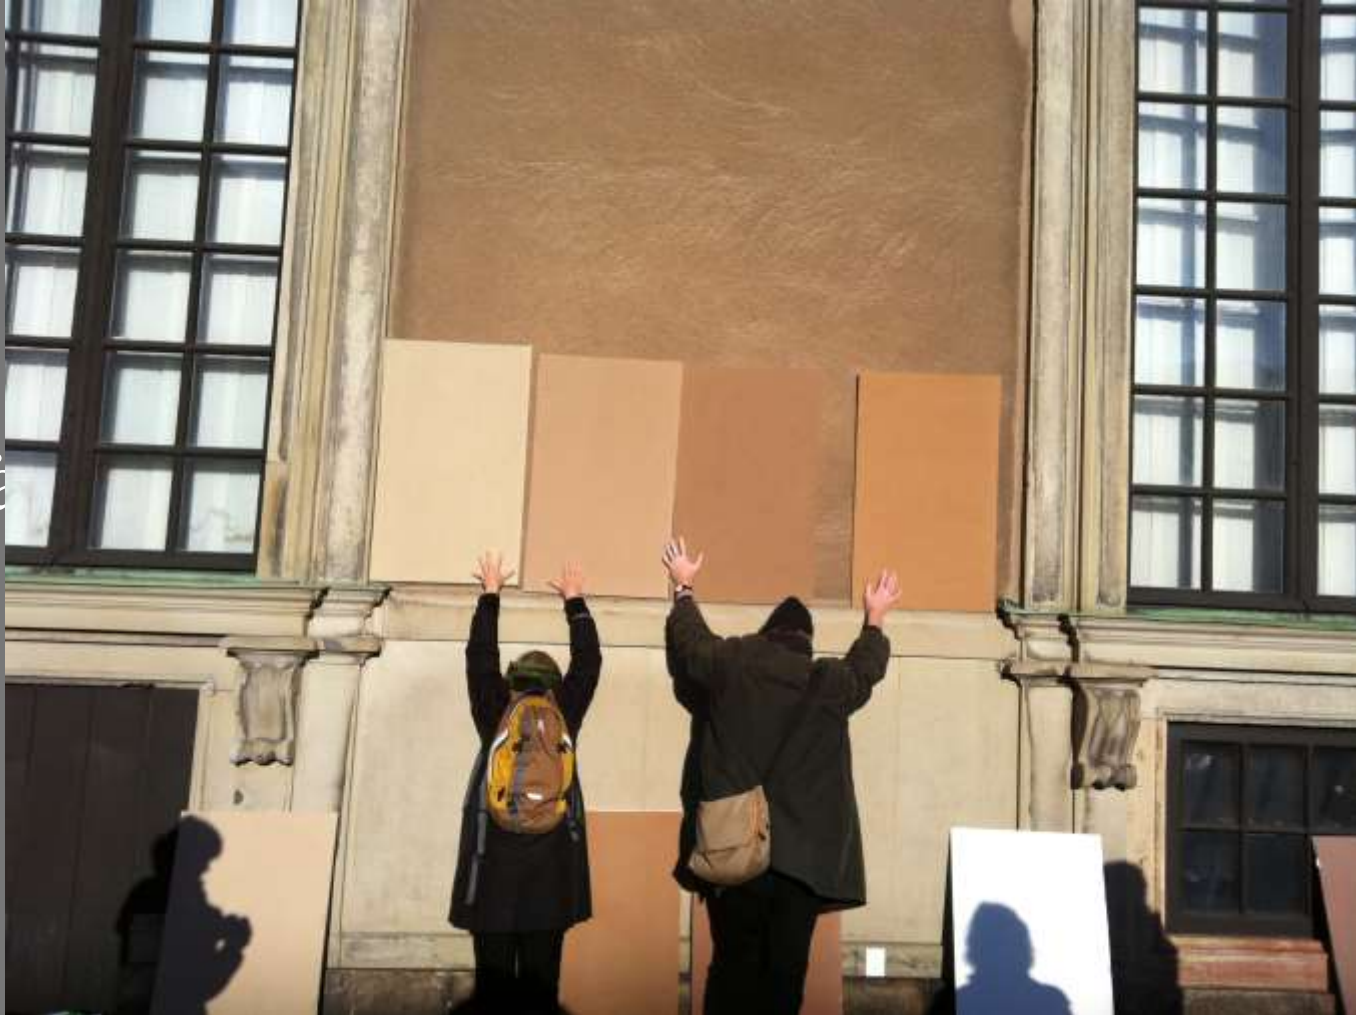
Jämförande test i stark höstsol, men:

- Målade putsprover kan aldrig simulera den riktiga putsens alla komponenter och det slutliga kulörvalet måste göras med stora putsprover direkt på fasad

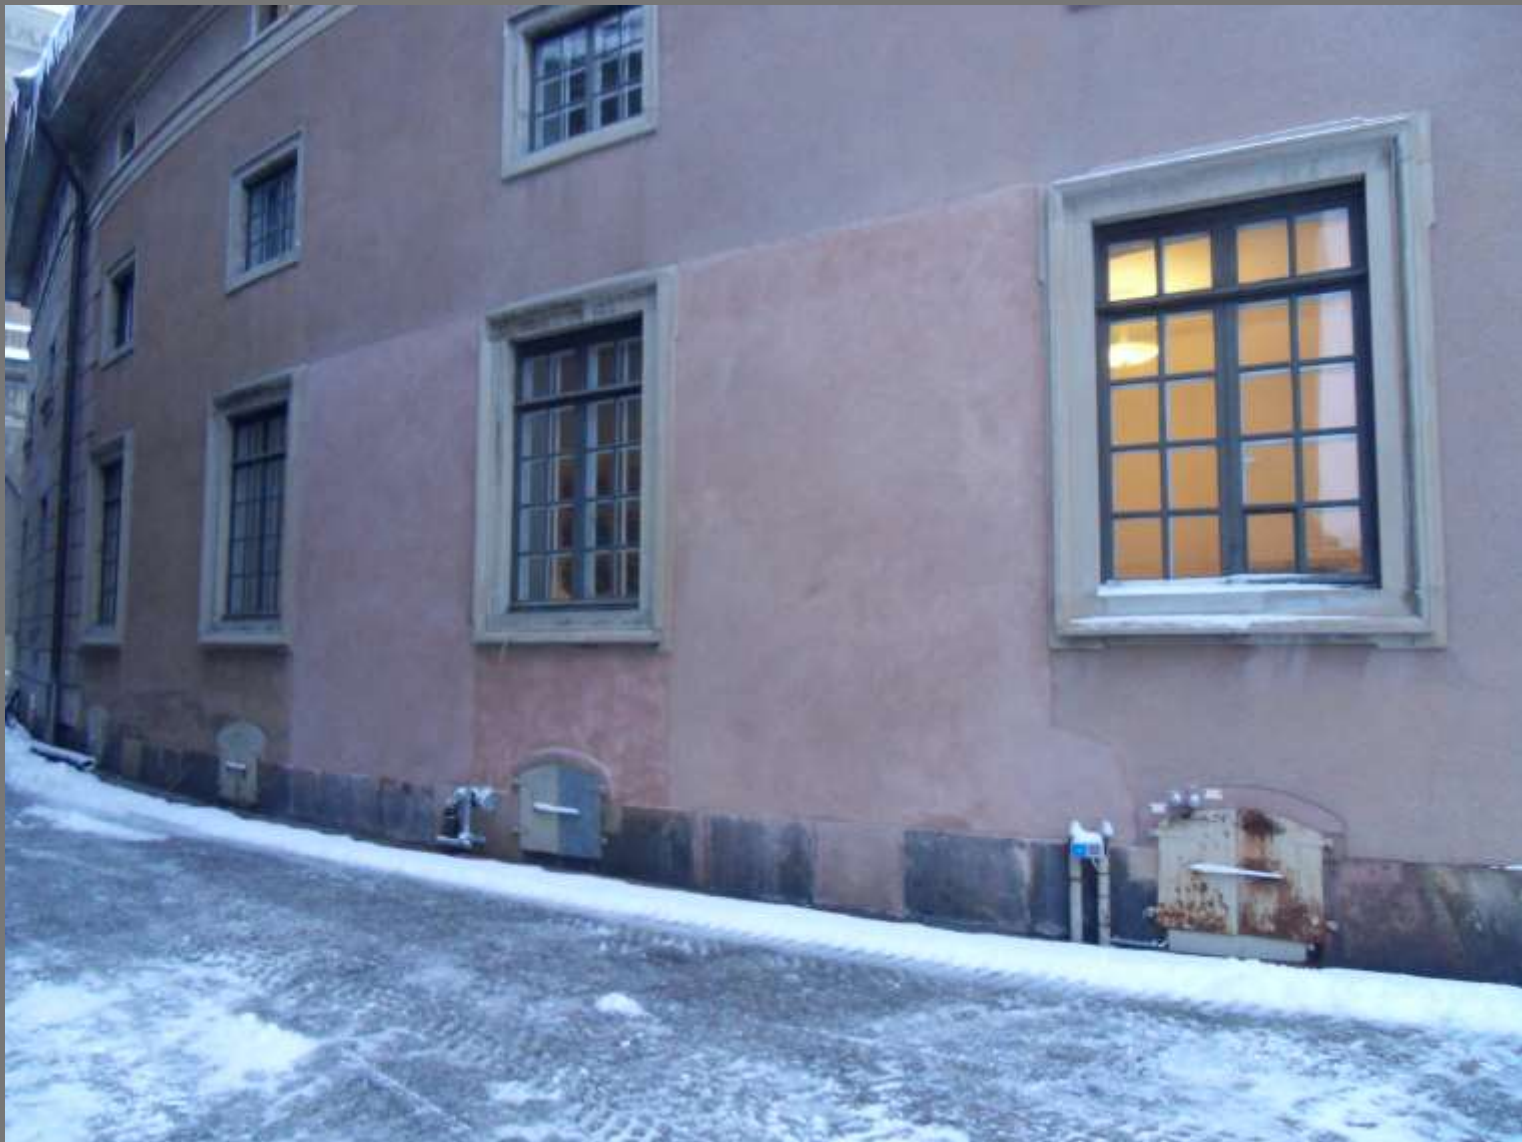
Tekniska prover med olika slags puts på Högvaktsflygelns baksida.
Utförda sommaren 2012. T v Ölandskalk, under fönstret KC-bruk, t h NHL.
Under 2014 ska fullskaliga kulörprover göras på Kommendantsflygelin.

- Putssort: en stark puts, men inte lika stark som bef. Vi testar Ölandskalk, NHL (Saint Astier) samt KC. Testas på fasad och med accelererat åldrande. Leveranssäkerhet också viktig.
- Ballast: upplevelsen av den bef putsen påverkas av ballastens mängd, storlek, kulör mm. Föreskrivs noga.
- Pigment: järnoxider lika i bef puts, men de får inte oxidera och mörkna. Återstår en kemisk utredning.
- Ytstruktur: borstruggas lika bef puts, men inte fullt så grovt. Borstningen ger en livlig varierad yta med djup.

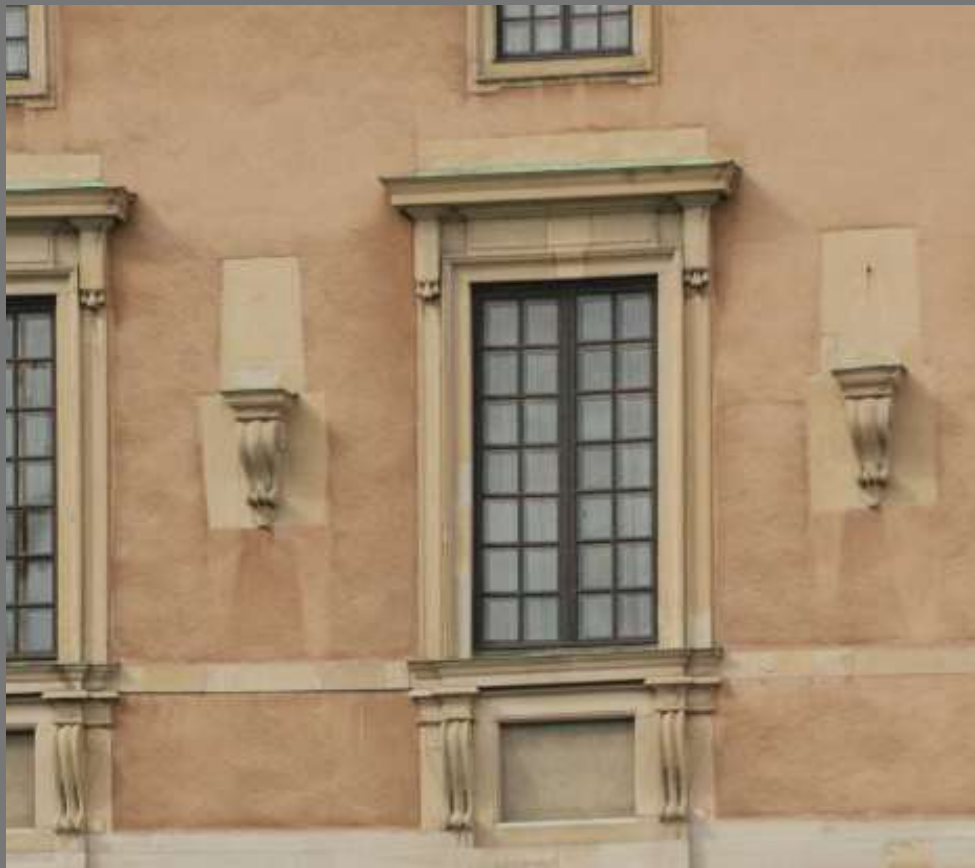
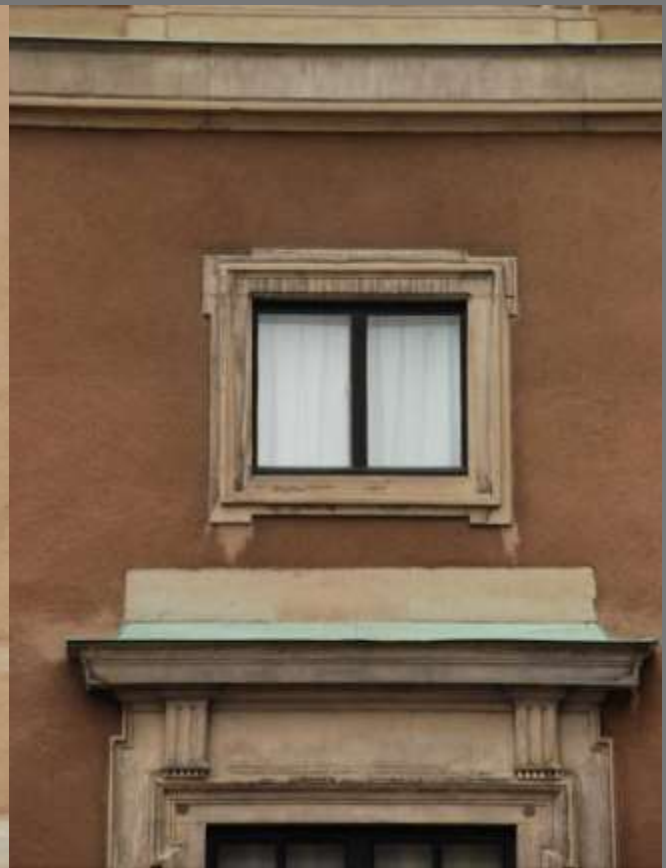
Exempel på ”ofrivilliga arkitektur” (men också på slottets idag mycket varierande putskulörer)
