Stockholms slotts fasader – nytt antikvariskt synsätt?

Nordiskt forum för byggnadskalk
10 oktober 2013

Redovisning av arbetet med sten och puts
Andreas Heymowski, slottsarkitekt

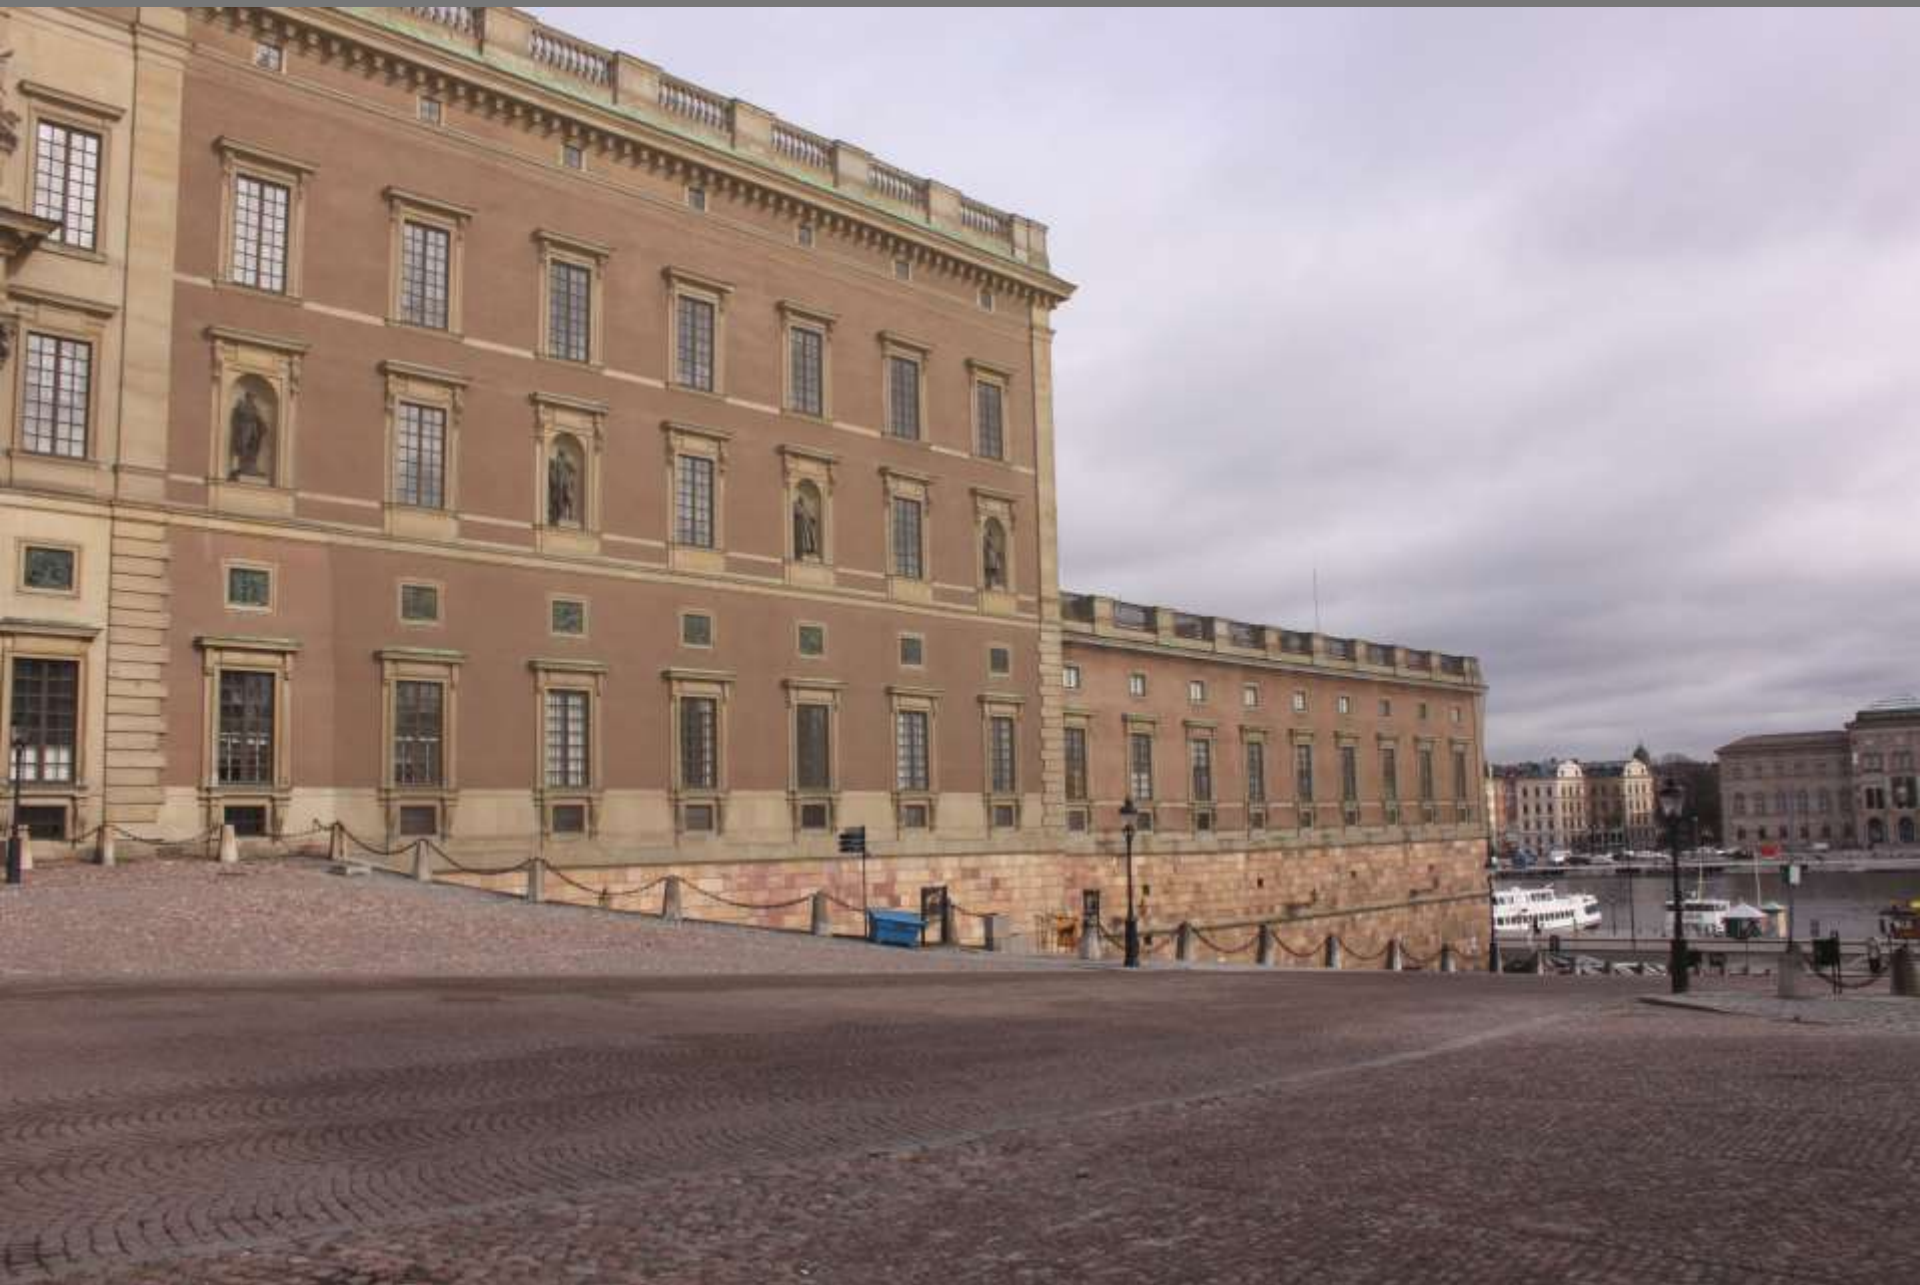
Fasaden utan ”stänkstenarna” över fönstren (förslaget kvarstår)

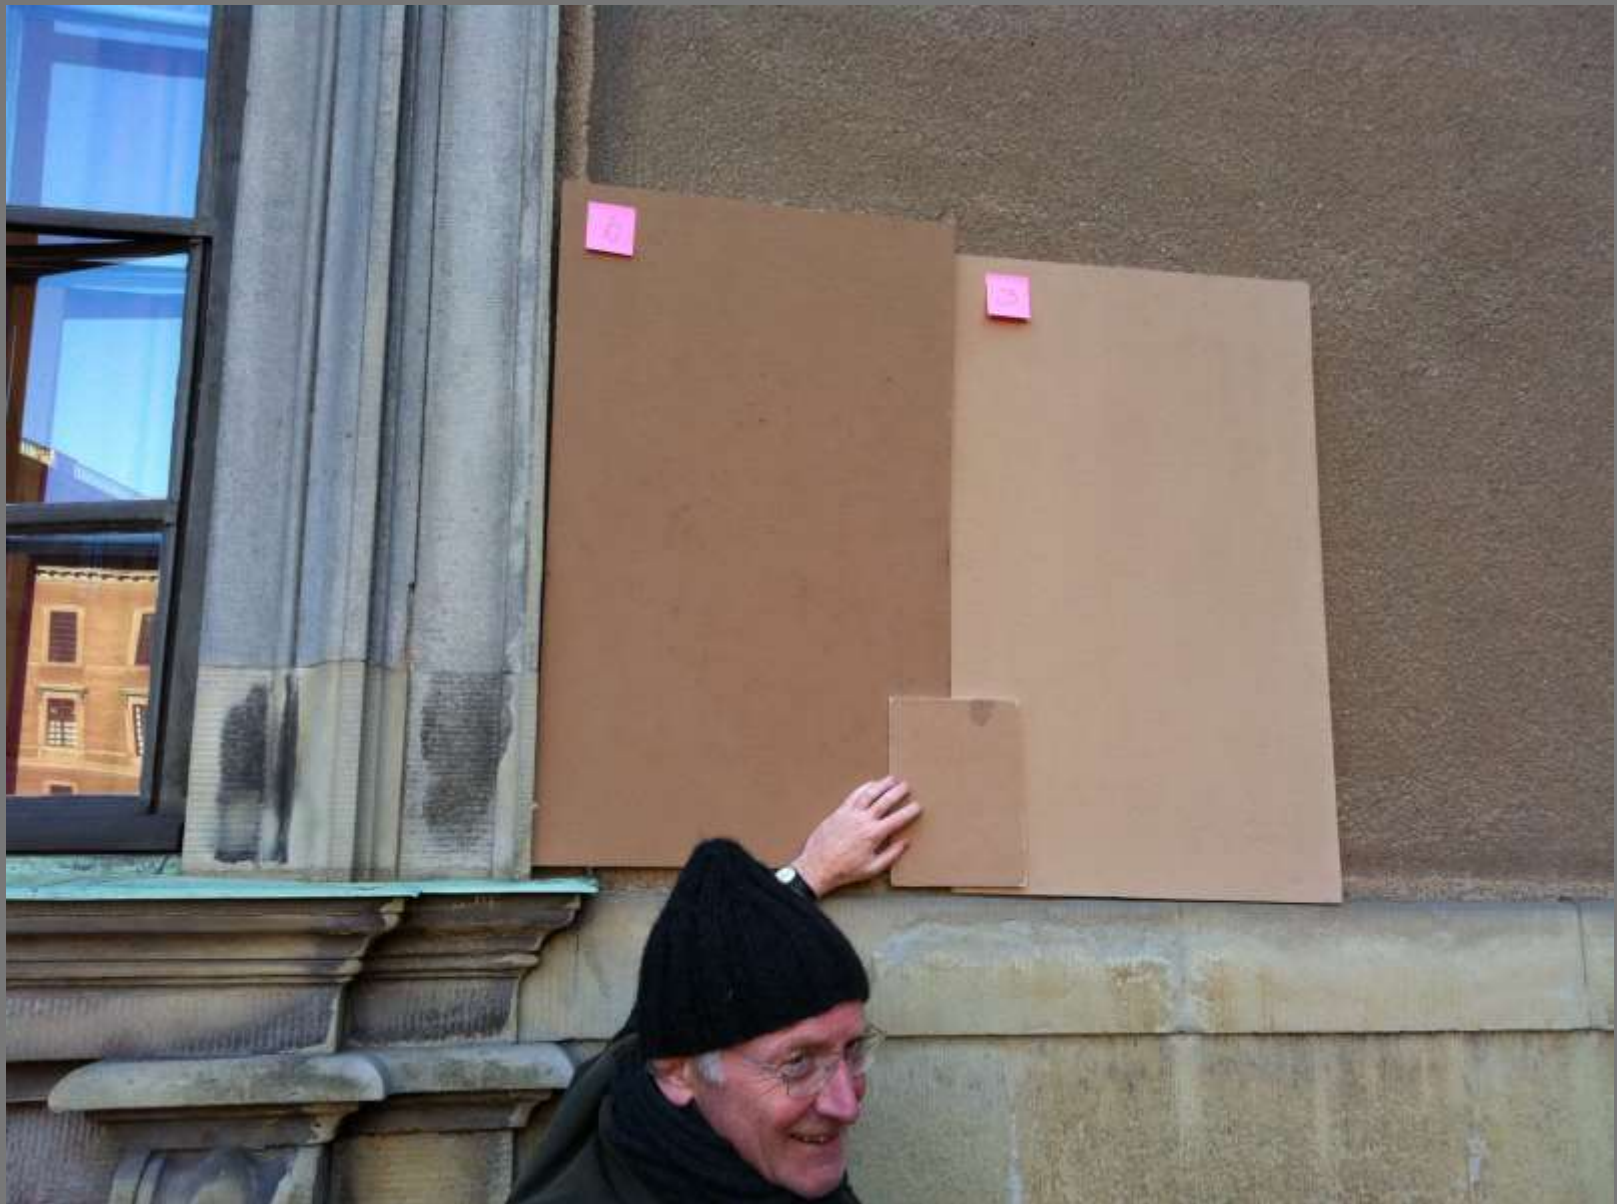
Jämförande test i skuggigt läge. Insnävat spektrum "sand".

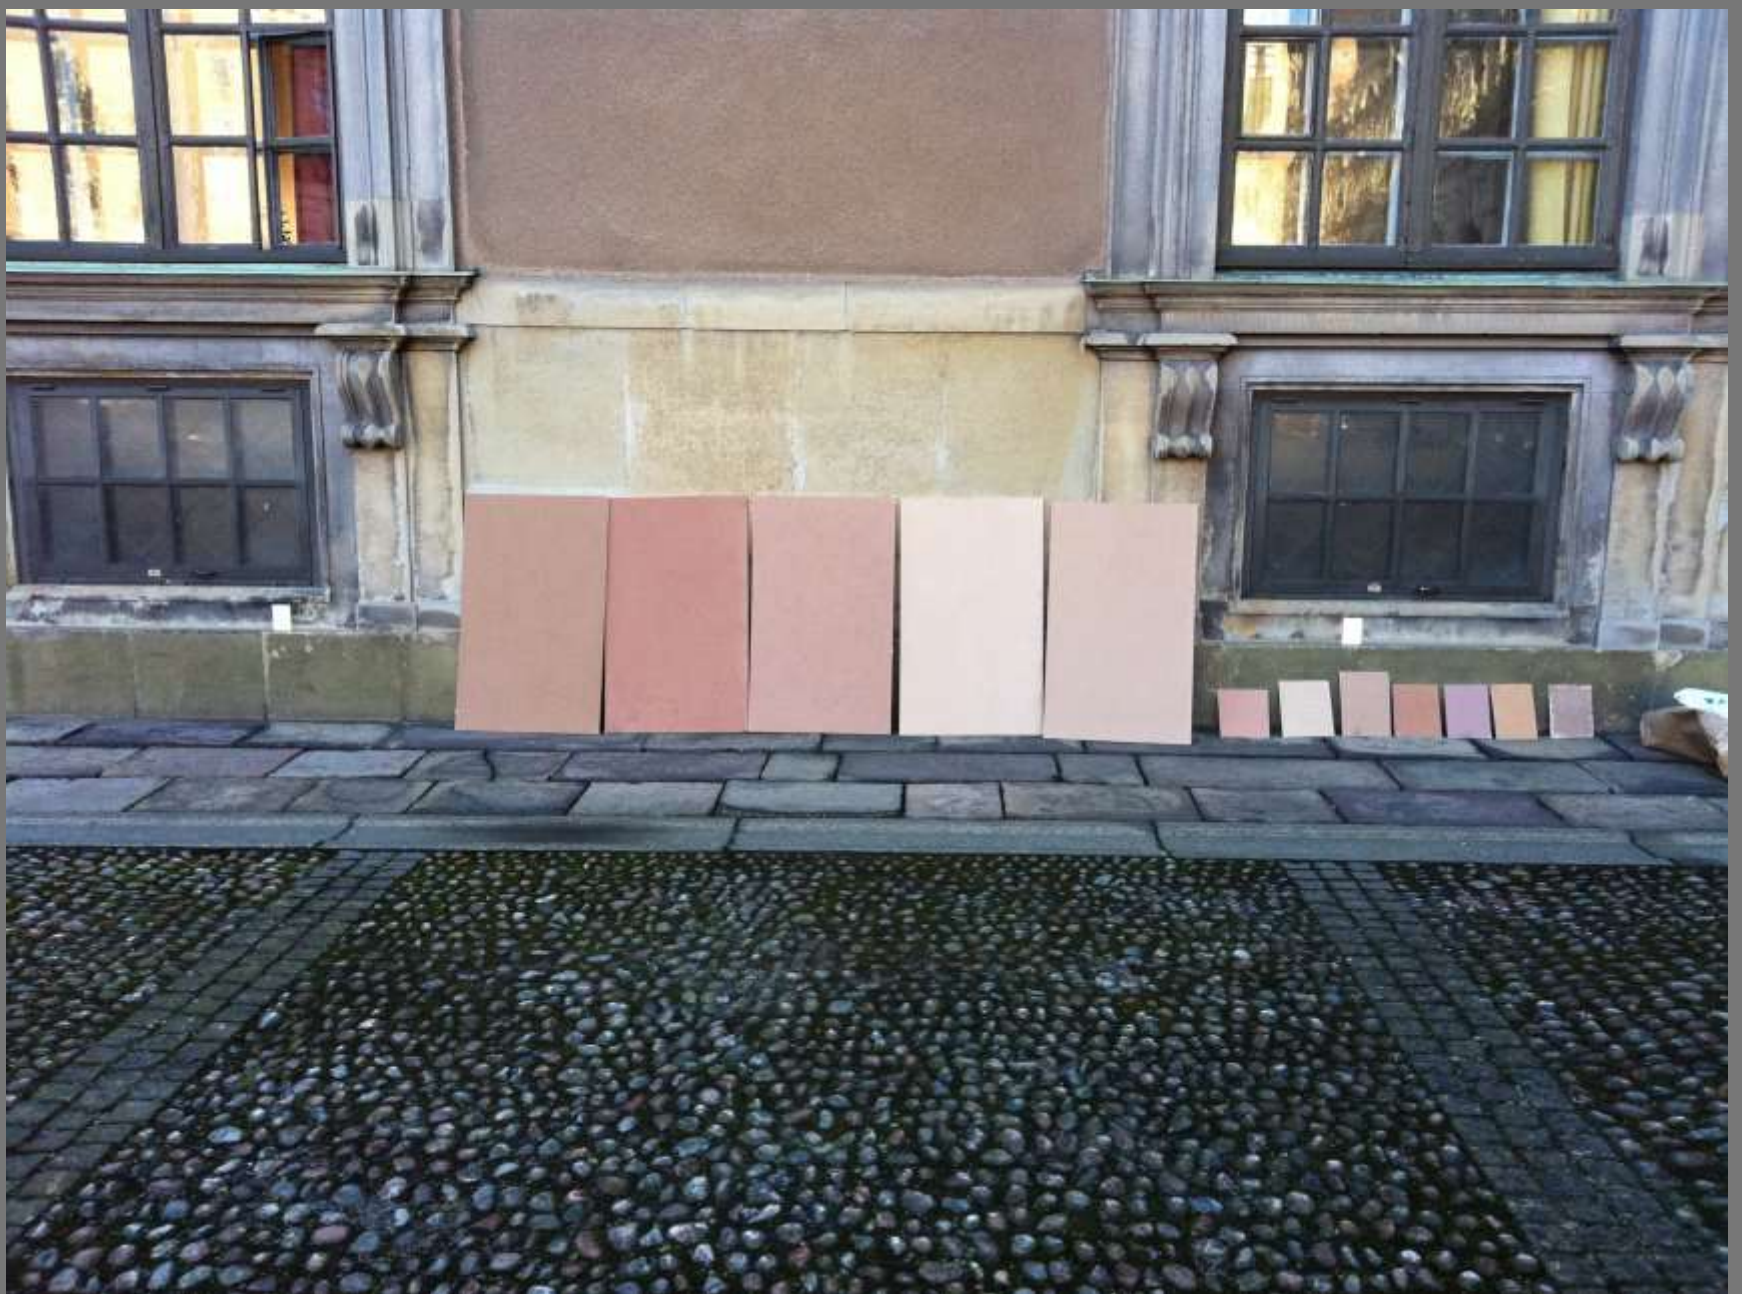
Stora målade prover redo för test på platsen
