Nordiskt Kalkforum 2014:

Visby ringmur rasar i februari 2012

En fredagkväll i februari 2012 rasade yttre skalet ner på en del av Visby ringmur. Raset inträffade i Östergravar på den sträcka som kallas mur 38.

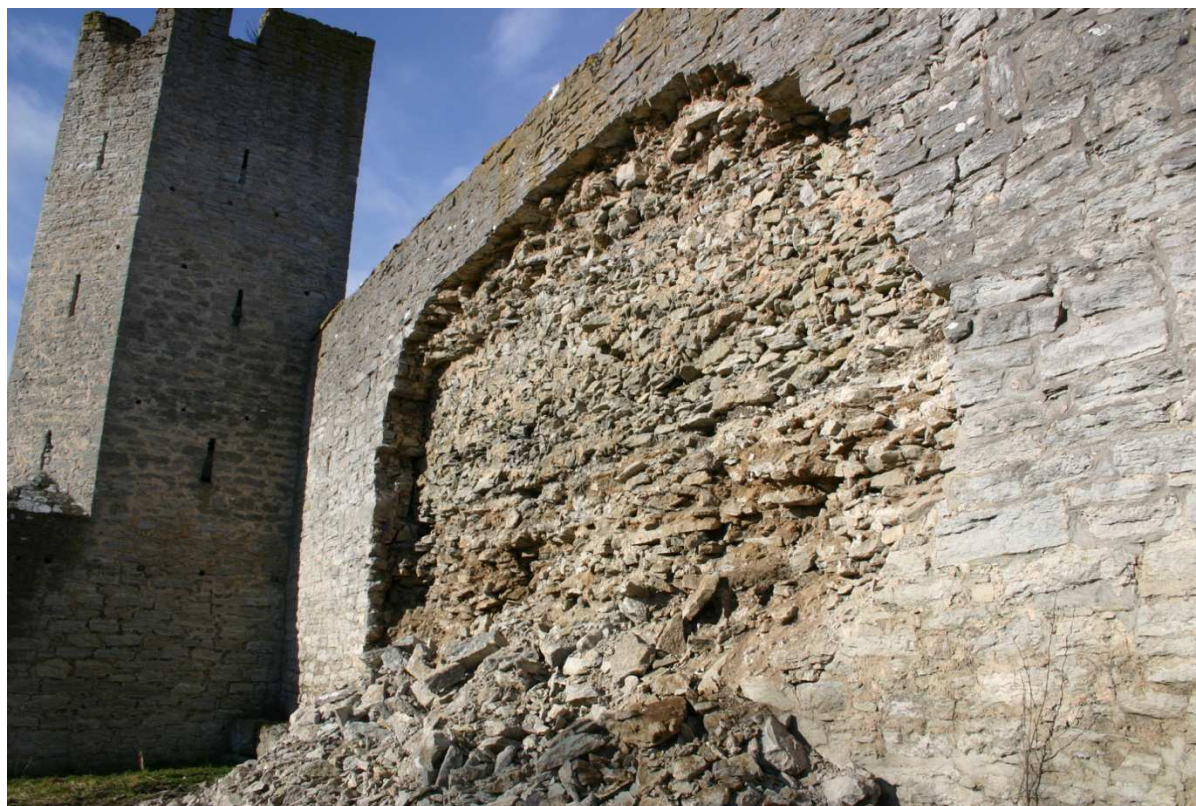
Toppen hängde kvar och med formen av en valvbåge vilade den på muren runt rasområdet.

Kärnan var rösig och ideligen föll stenar ner.

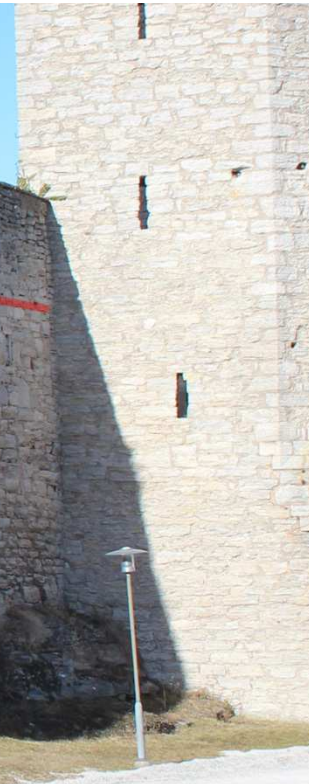
På en annan del av ringmuren

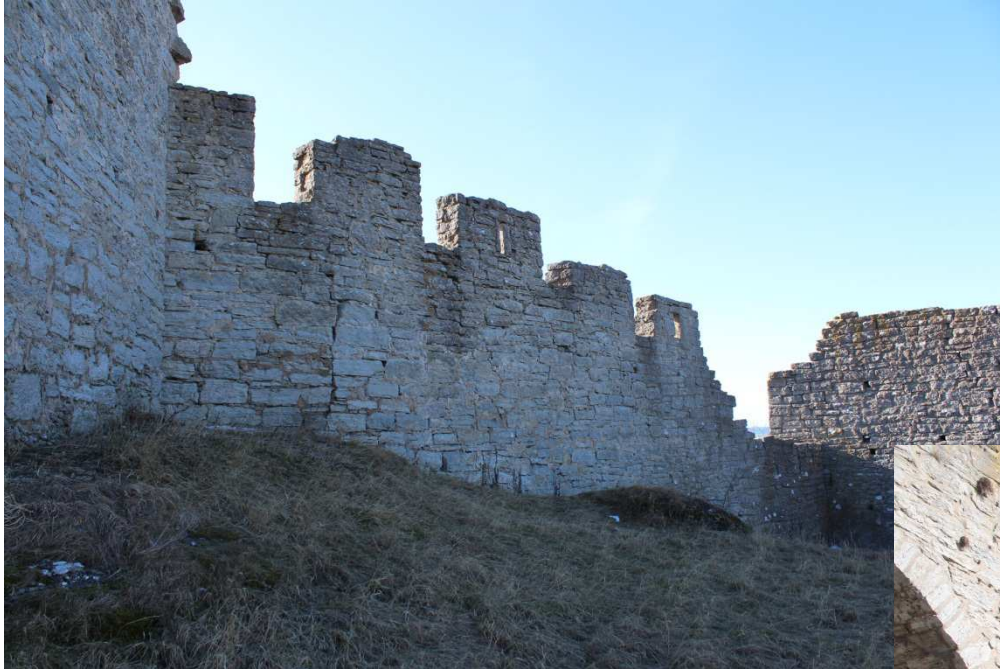
Här syns krenelerad mur vid Norderport med bevarad skyttegång.

Tidigare förstärkningar finns det gott om runt hela ringmuren.

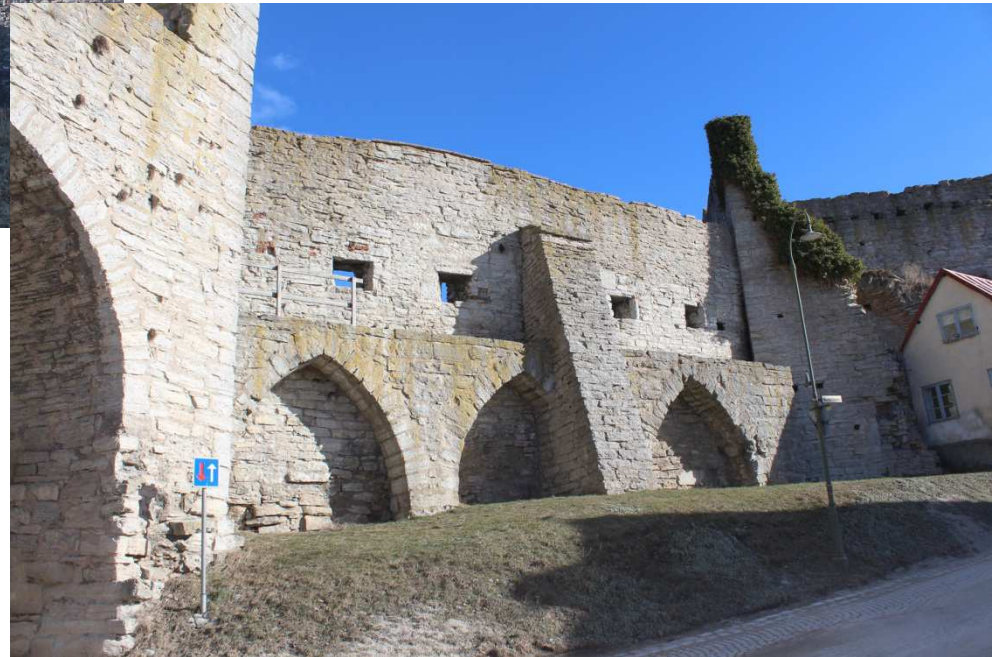
Ringmurens uppbyggnad

Muren är byggd som skalmur nertill med kalkbruk i skalmurar och fullmurar samt lerbruk i kärnan.

Här visar pilarna hur krafterna verkar i muren och hur kraftspelet ändrades när den byggdes på med den lutande flaskhalsen och den övre fullmuren.

En stor del av lasten skall då bäras i den mjuka murkärnan.

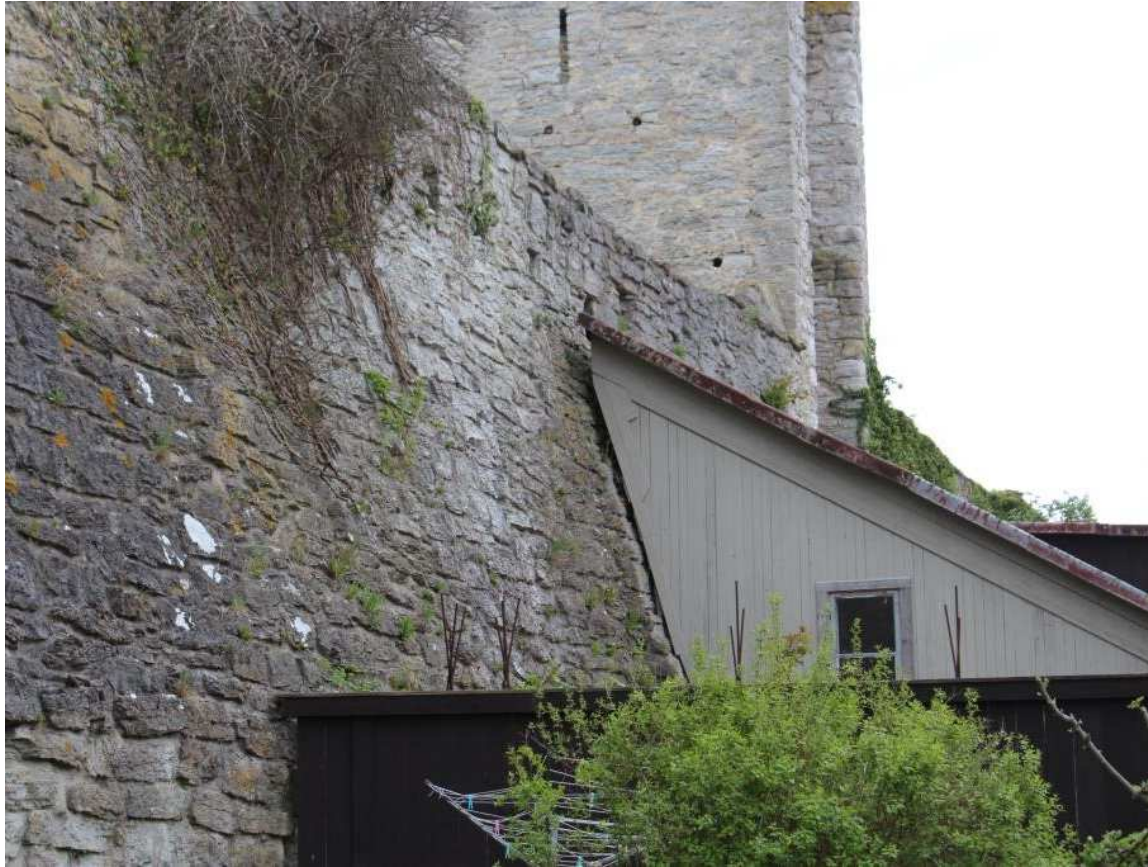
Nyrenoverat hus på murens insida komplicerar

Det var inte möjligt att bara tippa omkull muren. Det var alltför osäkert hur raset då skulle kunna fortplanta sig, dels med tanke på hur husen är byggda mot muren på insidan och dels med tanke på den dåliga förbindelsen mellan skalen i sidled sett från raset.

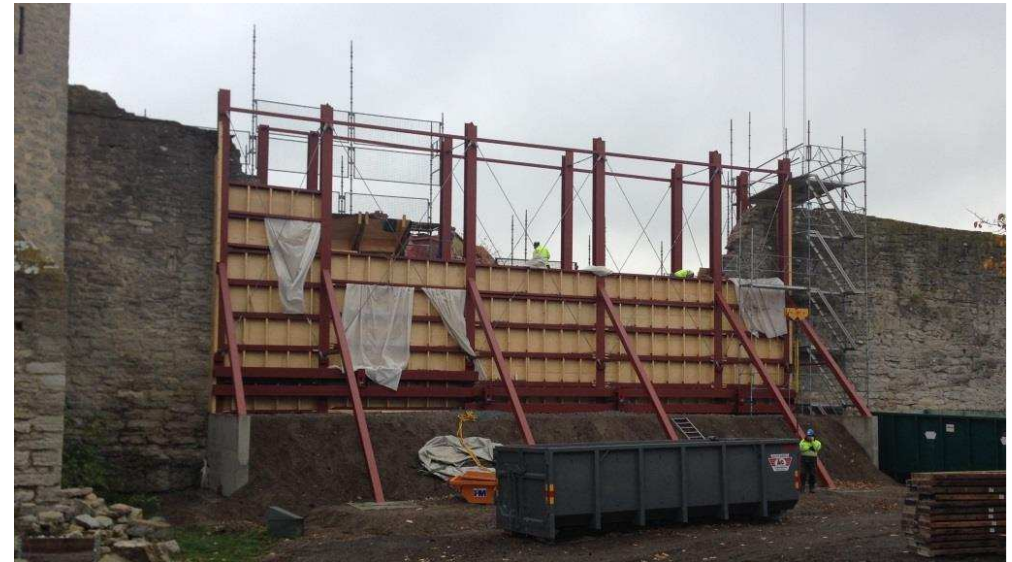
Temporär stomme monterad

En järnkonstruktion byggdes för att hålla muren på plats och skapa en säker plattform vid nedplockningen.

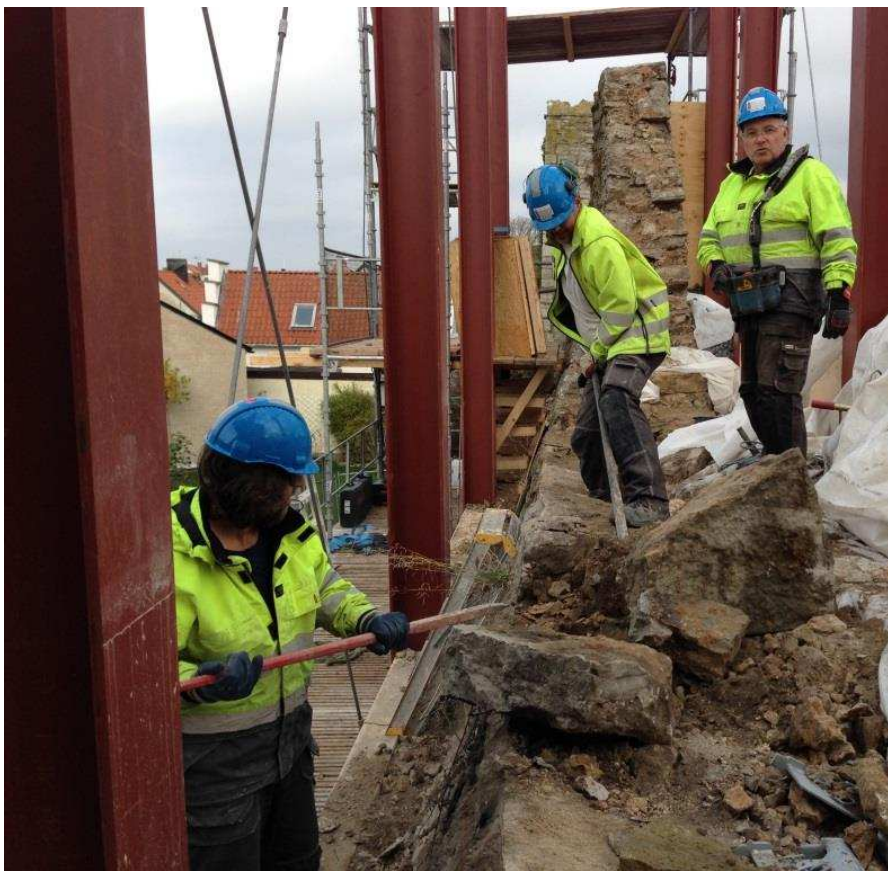
Nedplockning pågår

Varje sten lossades med spett. Kalkbruket visade sig ha mycket goda egenskaper ännu efter 700 år och det var segt att bända loss stenarna. Bara nertill där det varit hög fuktbelastning på muren var kalkbruket märkbart försvagat och urlakat.

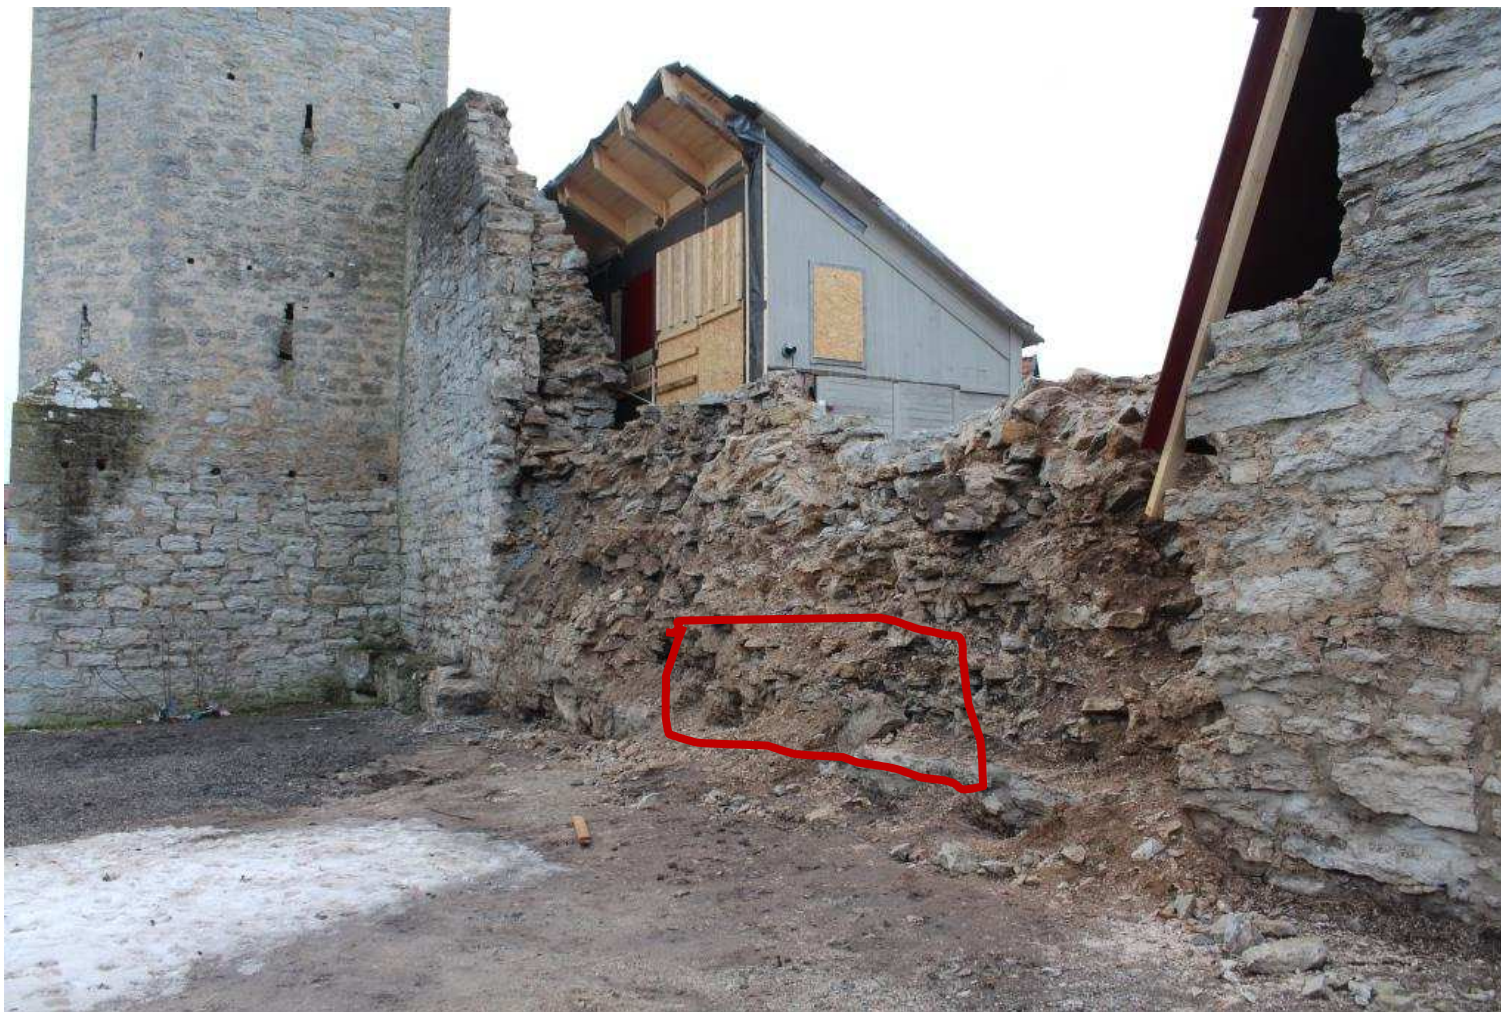
Här där raset började var murskalet endast 20-30 cm tjock och saknade helt bindare. Yttre decimetern av fogen bestod av styvt cementbruk, innanför det hade kalkbruket förvandlats till sand och det fanns inte längre något som band stenarna samman. Pinnstenar och bindstenar är något som generellt har saknats i denna mur.

Dags för återuppbyggnad

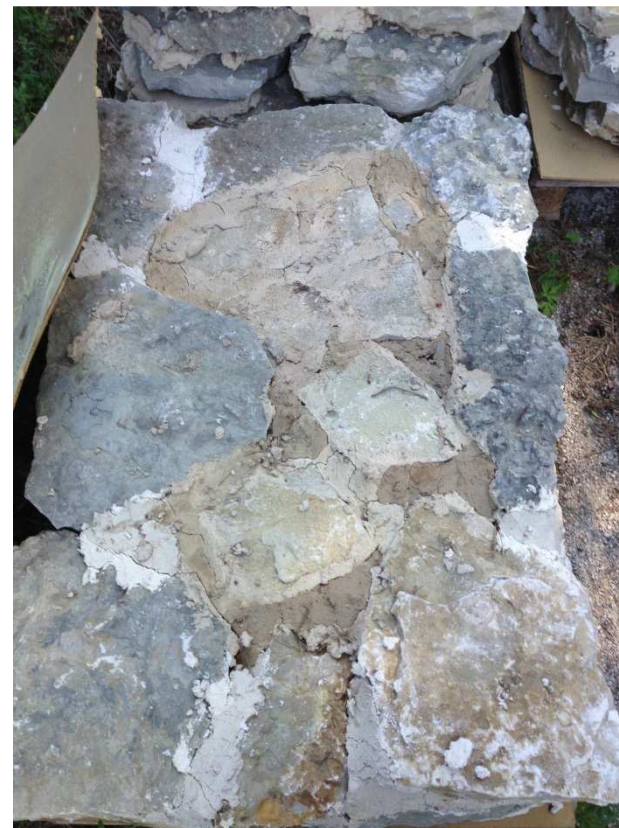
Provmurning 2013

- För att fastställa önskvärda egenskaper hos olika bruk i muren; till kärnan, murskalen och fogarna på lodräta partier och på lutande fuktutsatta partier
- Olika släckningssätt och blandningsförhållande gav olika önskvärda egenskaper till bruken
- Efterlikna originalbruk baserad på lokala material

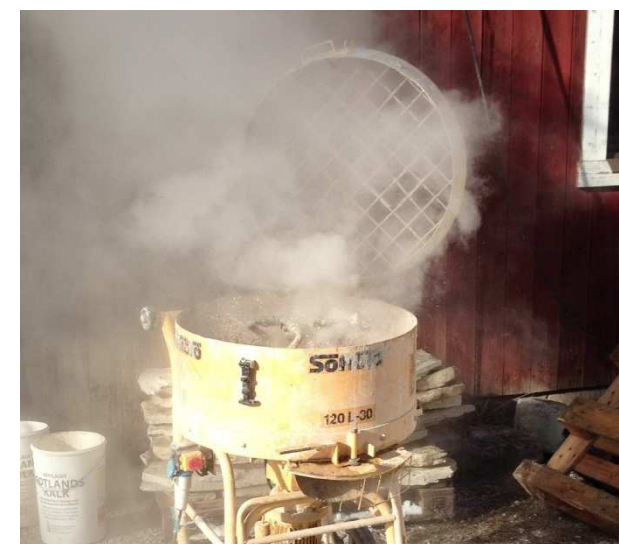
Murningsteknik

- Skalmurarar med murbruk med utgångspunkt i kallmurningens teknik, vilket innebär att bärlasten går från sten till sten men att murbruket skall binda samman och förhindra skjuvning.
- Bindstenar som innebär att skalen möts och att lasten fördelas mellan skalen.
- Väl murad kärna.
- Här syns stora bindstenar.
De möts i lerbruket i murkärnan.

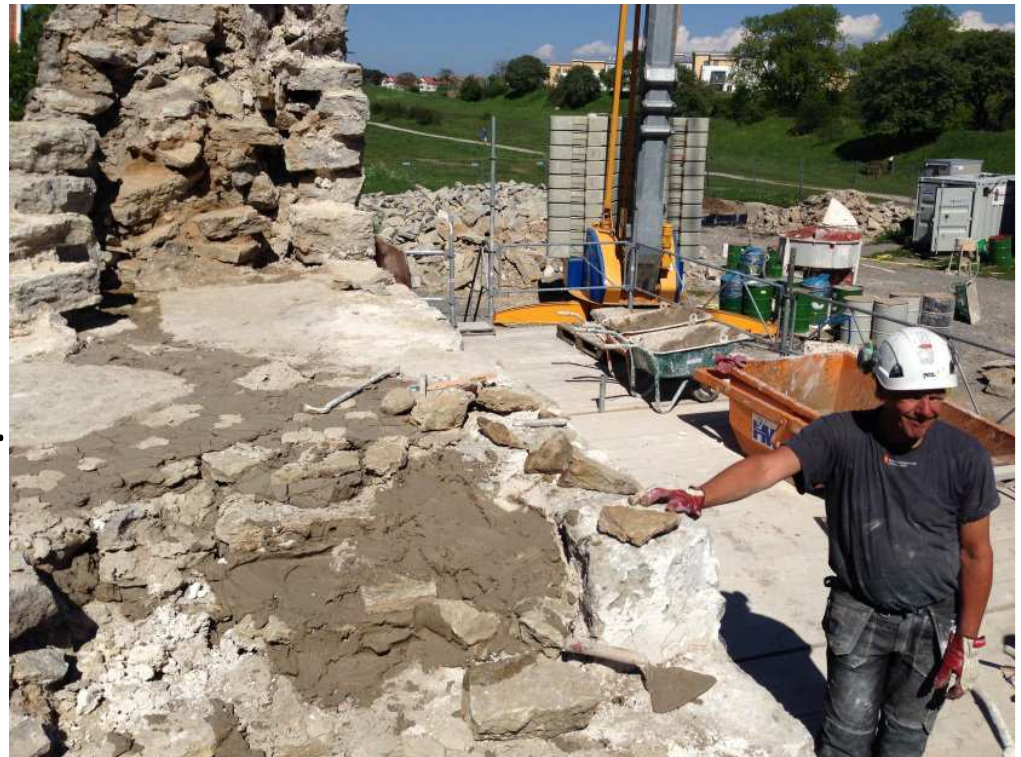
Murbruk till nedre murkärnan

- Bruket kommer vara i anslutning till mark då muren är högre på insidan än utsidan. Det innebär att murkärnan kommer att utsättas för mycket fukt och bruket får inte urlakas eller förlora sin funktion pga. detta. Bruket skall foga samman stenarna så att muren blir väl packad inuti och så att stenarna ligger stabilt an mot varandra.
- 3 spann sandig lera + 0,5 spann packsten av Gotlandskalk som stukasläcks tillsammans. Detta ger ett stabilt lerbruk som stelnar.
- Lokal lera som fick frysa under en vinter för att bli lättare att blanda.

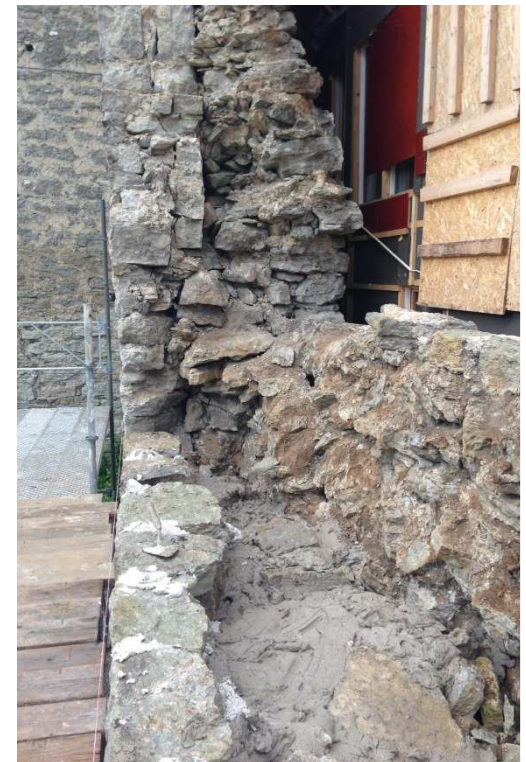
Murbruk till skal- och fullmur

- Murbruket skall vara klistrigt och relativt styvt för att tillföra ytterligare stabilitet och sammanbindning när stenarna läggs ovanpå varandra. Brukets skall vara av en sådan konsistens att stenarna sugs fast i det. Murbruket skall motverka skjuvning i murverket men bärlasten skall främst gå genom sten mot sten där stabiliteten erhålls genom pinnstenar som komplement till förband och bindstenar. Bruket skall inte suga in för mycket vatten i murverket vilket innebär att det behöver vara kompakt och lätt fuktavvisande i ytan.
- 1 del packsten av Gotlandskalk till 1 del putssand, stukasläcks dagen före (ger ca 2:1).

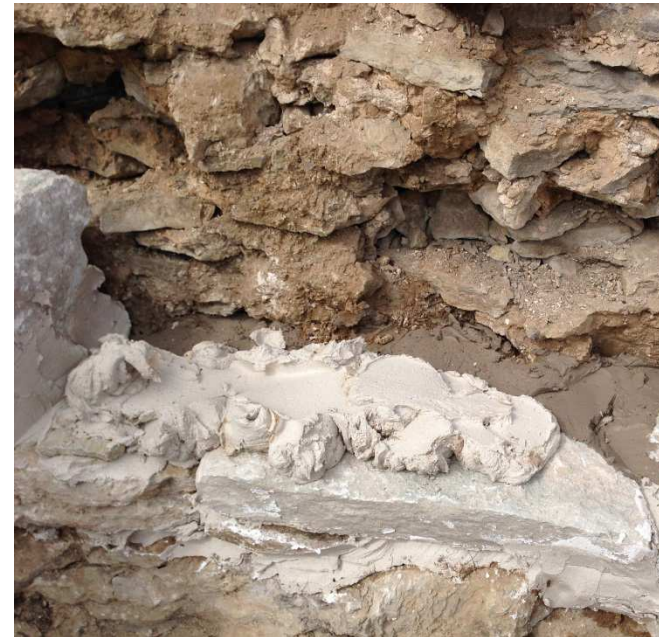
Fogbruk till vågräta murytor

- Fogbruket skall vara fett och därigenom fuktavvisande och frosttåligt. Det måste få god vidhäftning till kalkstenen och bakomliggande murbruk men det får inte vara så bindemedelsrikt att det vill krympa ifrån angränsande ytor.
- 1 del välpiskad jordsläckt Gotlandskalk till 1,5 delar mursand 0-3 mm

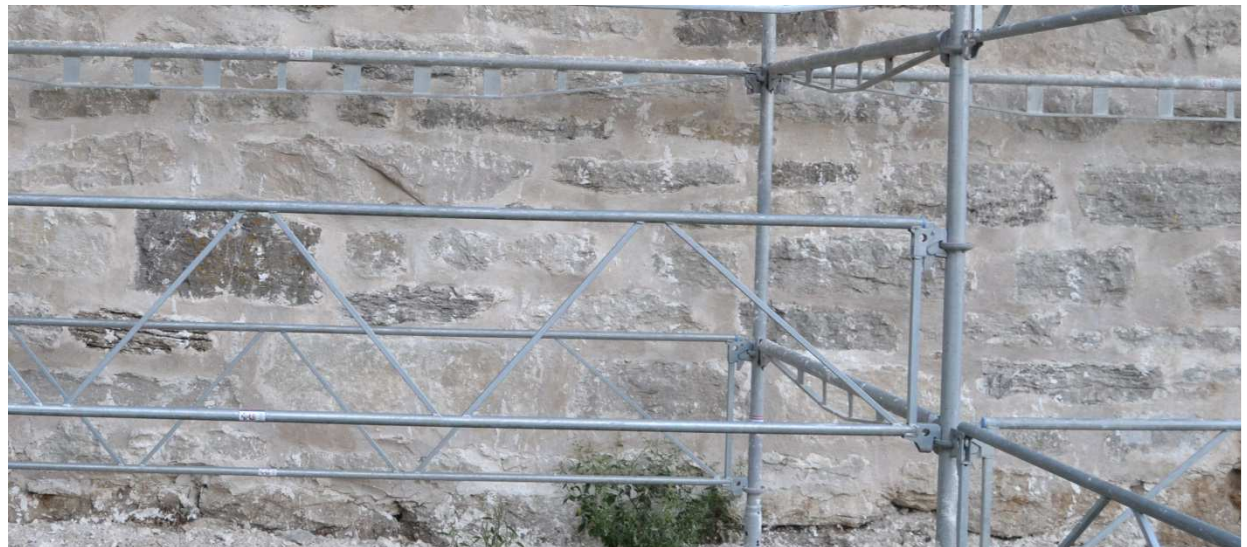
Fogbruk till fuktutsatta partier

Fogbruket skall vara tåligt mot fukt och får ej vara benäget att urlakas vid fuktbelastning. Det skall vara frosttåligt och bör ha en yta som innebär att det inte suger alltför mycket vatten. Det får inte vara så tätt att det stänger in vatten i murkärnan utan det måste ha viss ånggenomsläpplighet för att inte skada murbruket i murkärnan.

Bästa provet; 0,75 delar packsten av Ölandskalk till 1 del putssand 0-3 mm, stukasläcks ett par dagar före. Istället kan det eventuellt bli lokal svagt hydraulisk kalk från Gotland.

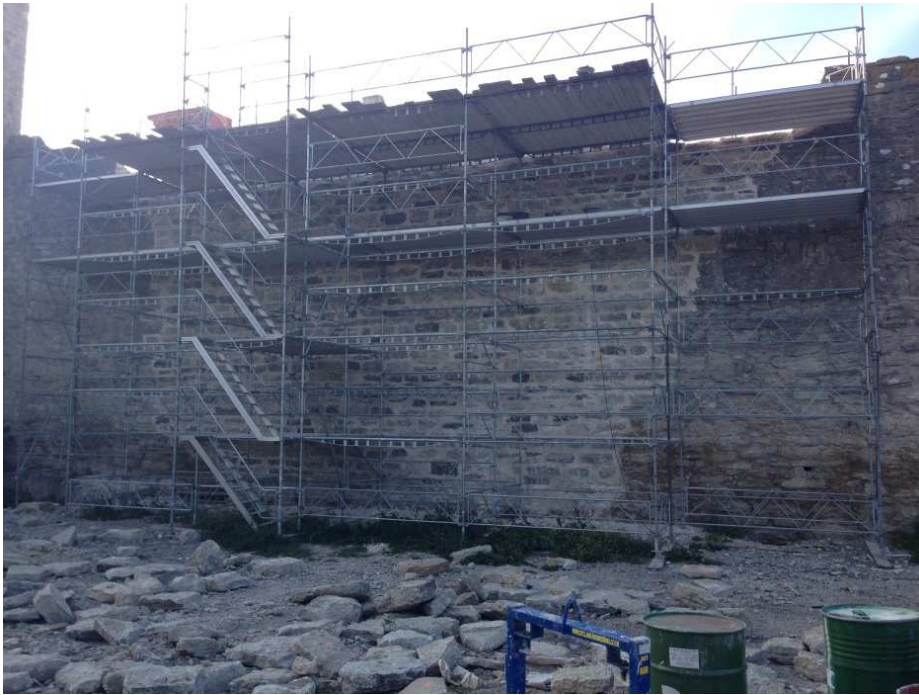
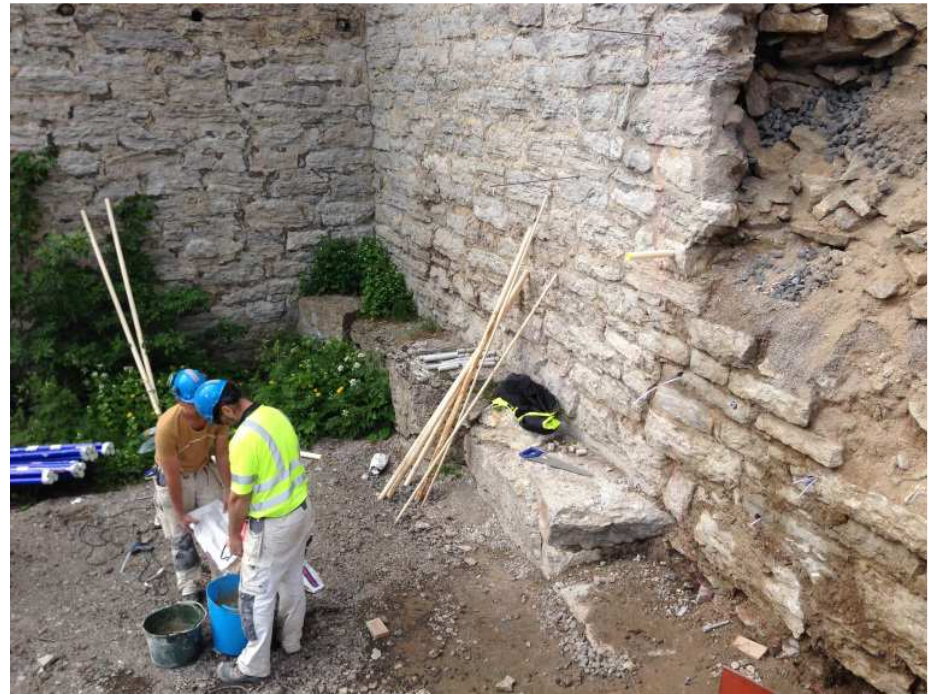
Nu är vi uppe. I vinter kommer den att vara täckt. Till våren fogas flaskhalsen.
