# ***Murtasken- Fullskala uttesting av materialer, byggemetode og beslag***

Camilla Sandem Dhelie

Avdelingsleder materialteknikk og tilstandsanalyse,  
WSP Norge

Kalkforum, 29-09-2022

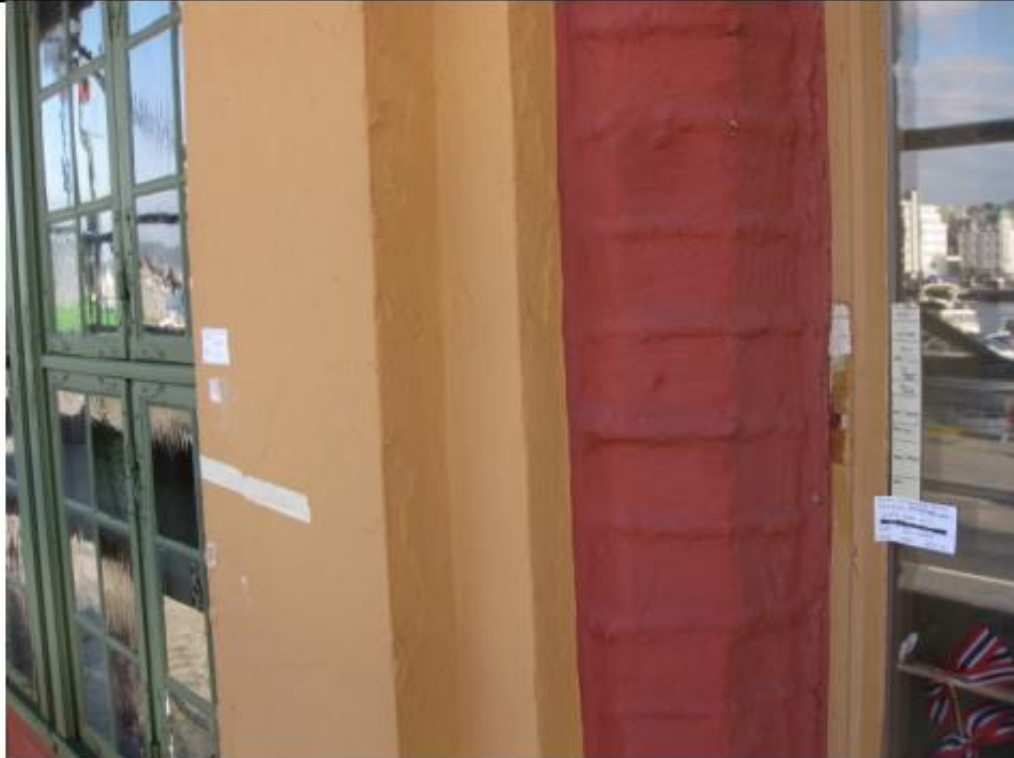
**Detalj fra murtasken som viser forskjell i overflaten mellom slemmet og malt tegl og pussede flater. Forskjellen følger fargen.**

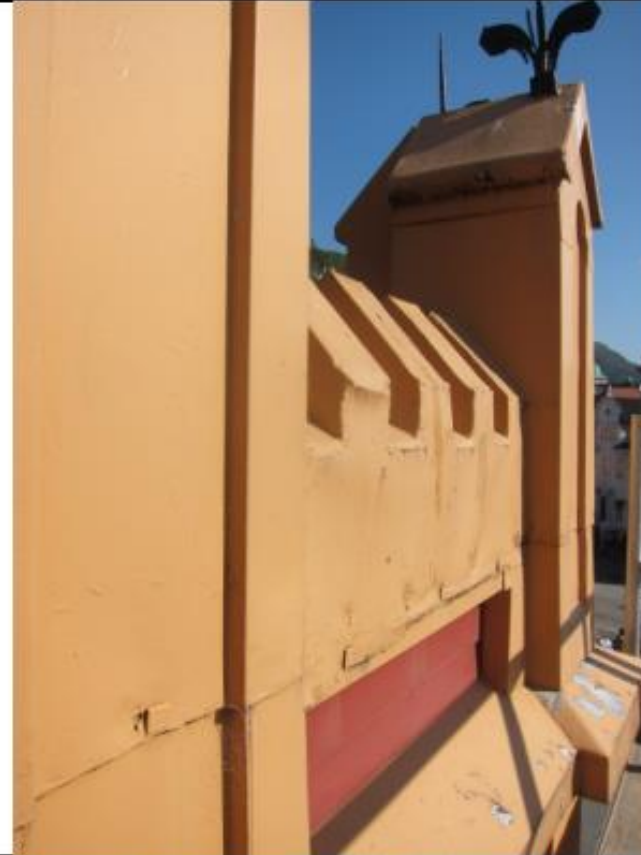
**Øvre del av fasaden med metallbeslag**

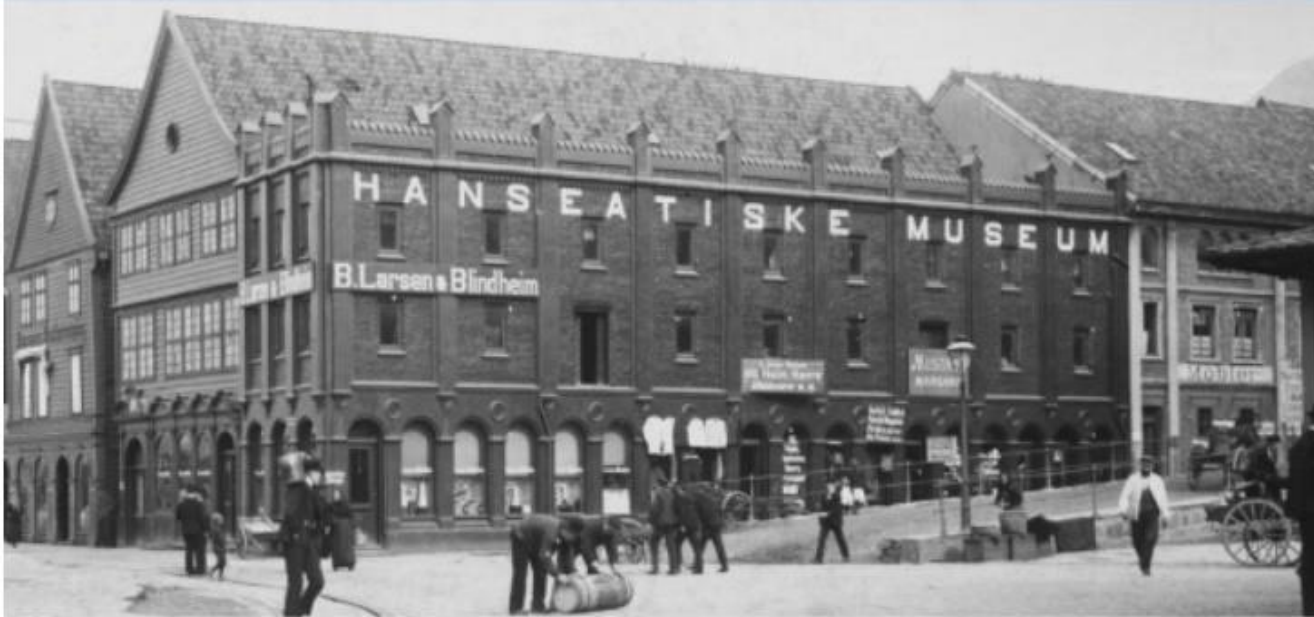
Bildet viser den nyoppførte murtasken og Finnegårdens fasade mot vest i 1880. Om fotografiet tolkes riktig er fasader ikke lenger hvitmalt. Foto O. Borgen Ubb-bs-ok-11946

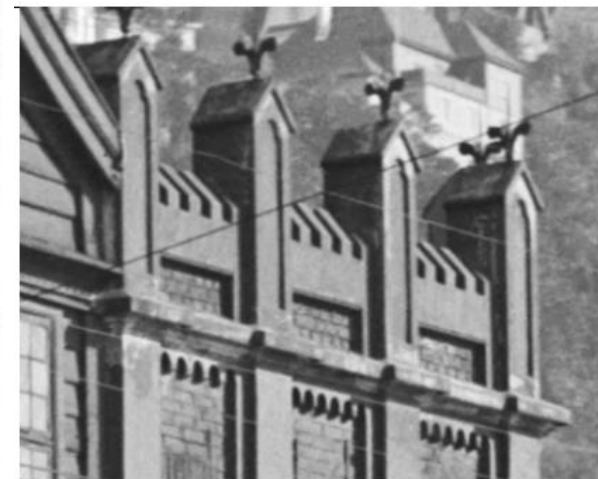
Fotoet viser at det ikke er blikk-beslag på bekroningen.

Fargeundersøkelsene tyder også på at blikkbeslaget er sekundært.

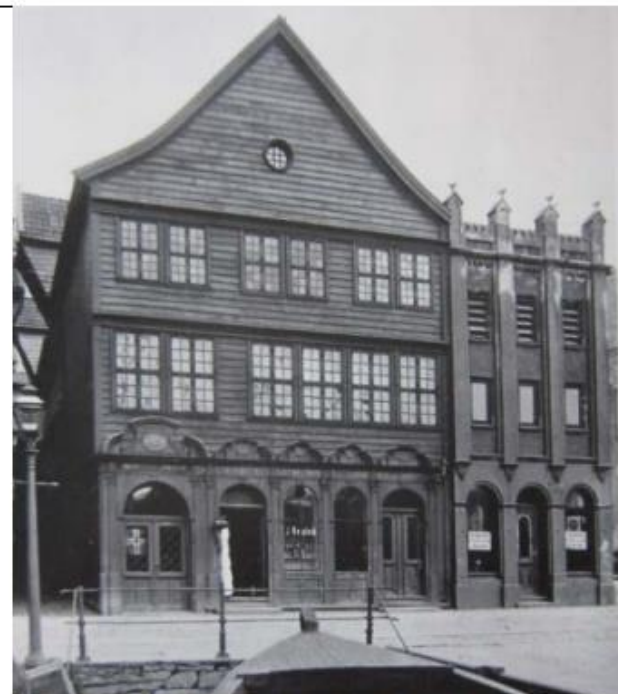
Legg merke til  
skadene!

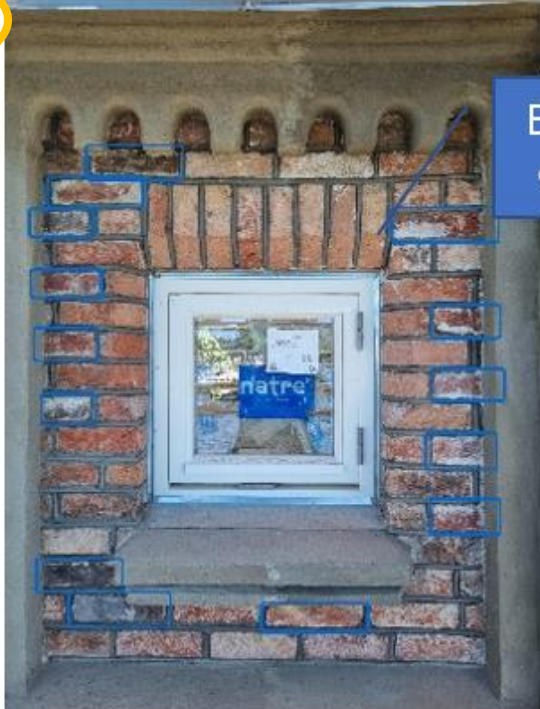
Referanse materialer/ justert (venstre side)	Originale materialer (Høyre side)	Ny tegl
<p><b>Murmørtel:</b> KC 50/50 (0-4mm) Det benyttes Hey'di KC 50/50, 0-2mm korning</p> <p><b>Spekkemørtel:</b> KC 20/80/250, 0,5 mm korning (opprinnelig C100/400) Utformes som originalfuge Pigmenteres med ca 2-3 volum% Jernoksid.</p> <p><b>Pussmørtel /grunning:</b> KC 35/65, 0-2mm korning. 3-5 mm sjiktykkelse (original tykkelse 3 mm)</p> <p><b>Finpuss:</b> KC 50/50 , 0-1mm korning. Pigmentert med 3% jernoksid. Pusstykkelse 3-5 mm (Original pusstykkelse 0,5-12mm) 3-5mm sjiktykkelse</p>	<p><b>Murmørtel:</b> KKh 35/65 (0-4mm) (opprinnelig K100/550 og KC 50/50- fra ulike analyser) Det benyttes Nordisk NHL 3,5 0-4mm</p> <p><b>Spekkemørtel:</b> KC 20/80/250, 0,5 mm korning (opprinnelig C100/400) Utformes som originalfuge Pigmenteres med 2-3 % sort jernoksid</p> <p><b>Pussmørtel/grunning:</b> KC 35/65, 0-2mm korning. 3-5 mm tykkelse</p> <p><b>Finpuss</b> KC 10/90!, 0-1 mm Pigmentert med 3% jernoksid. 3-5mm tykkelse</p>	<p>Pastorale Cienna</p>

<p>Blåmerket er original tegl</p>

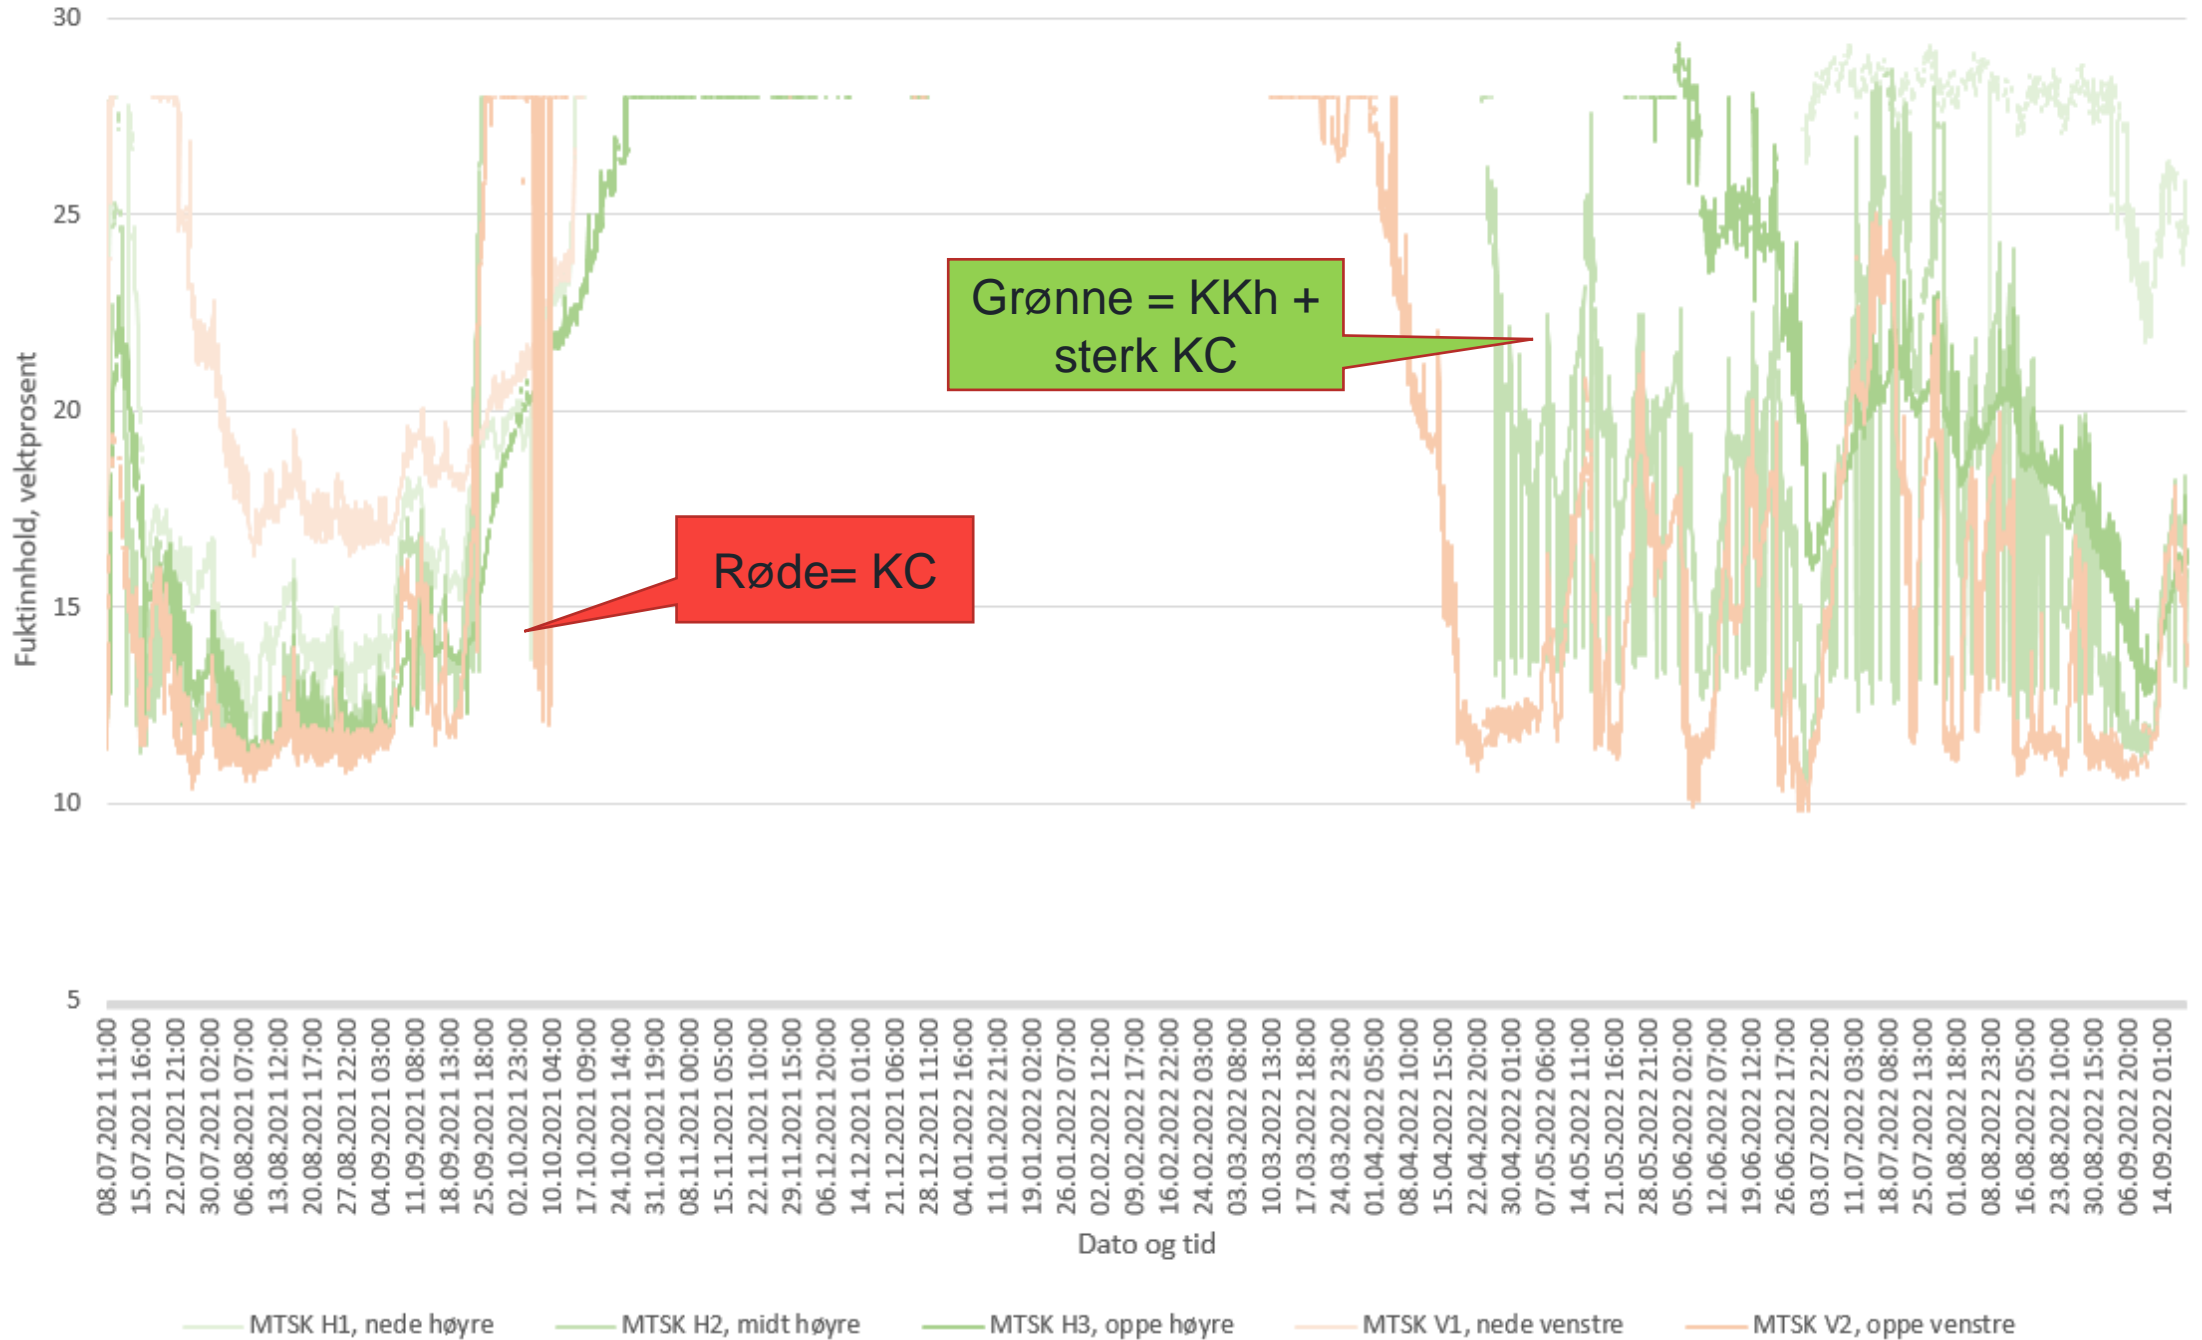
# Trefukt i klosser i tegl mockup Murtasken

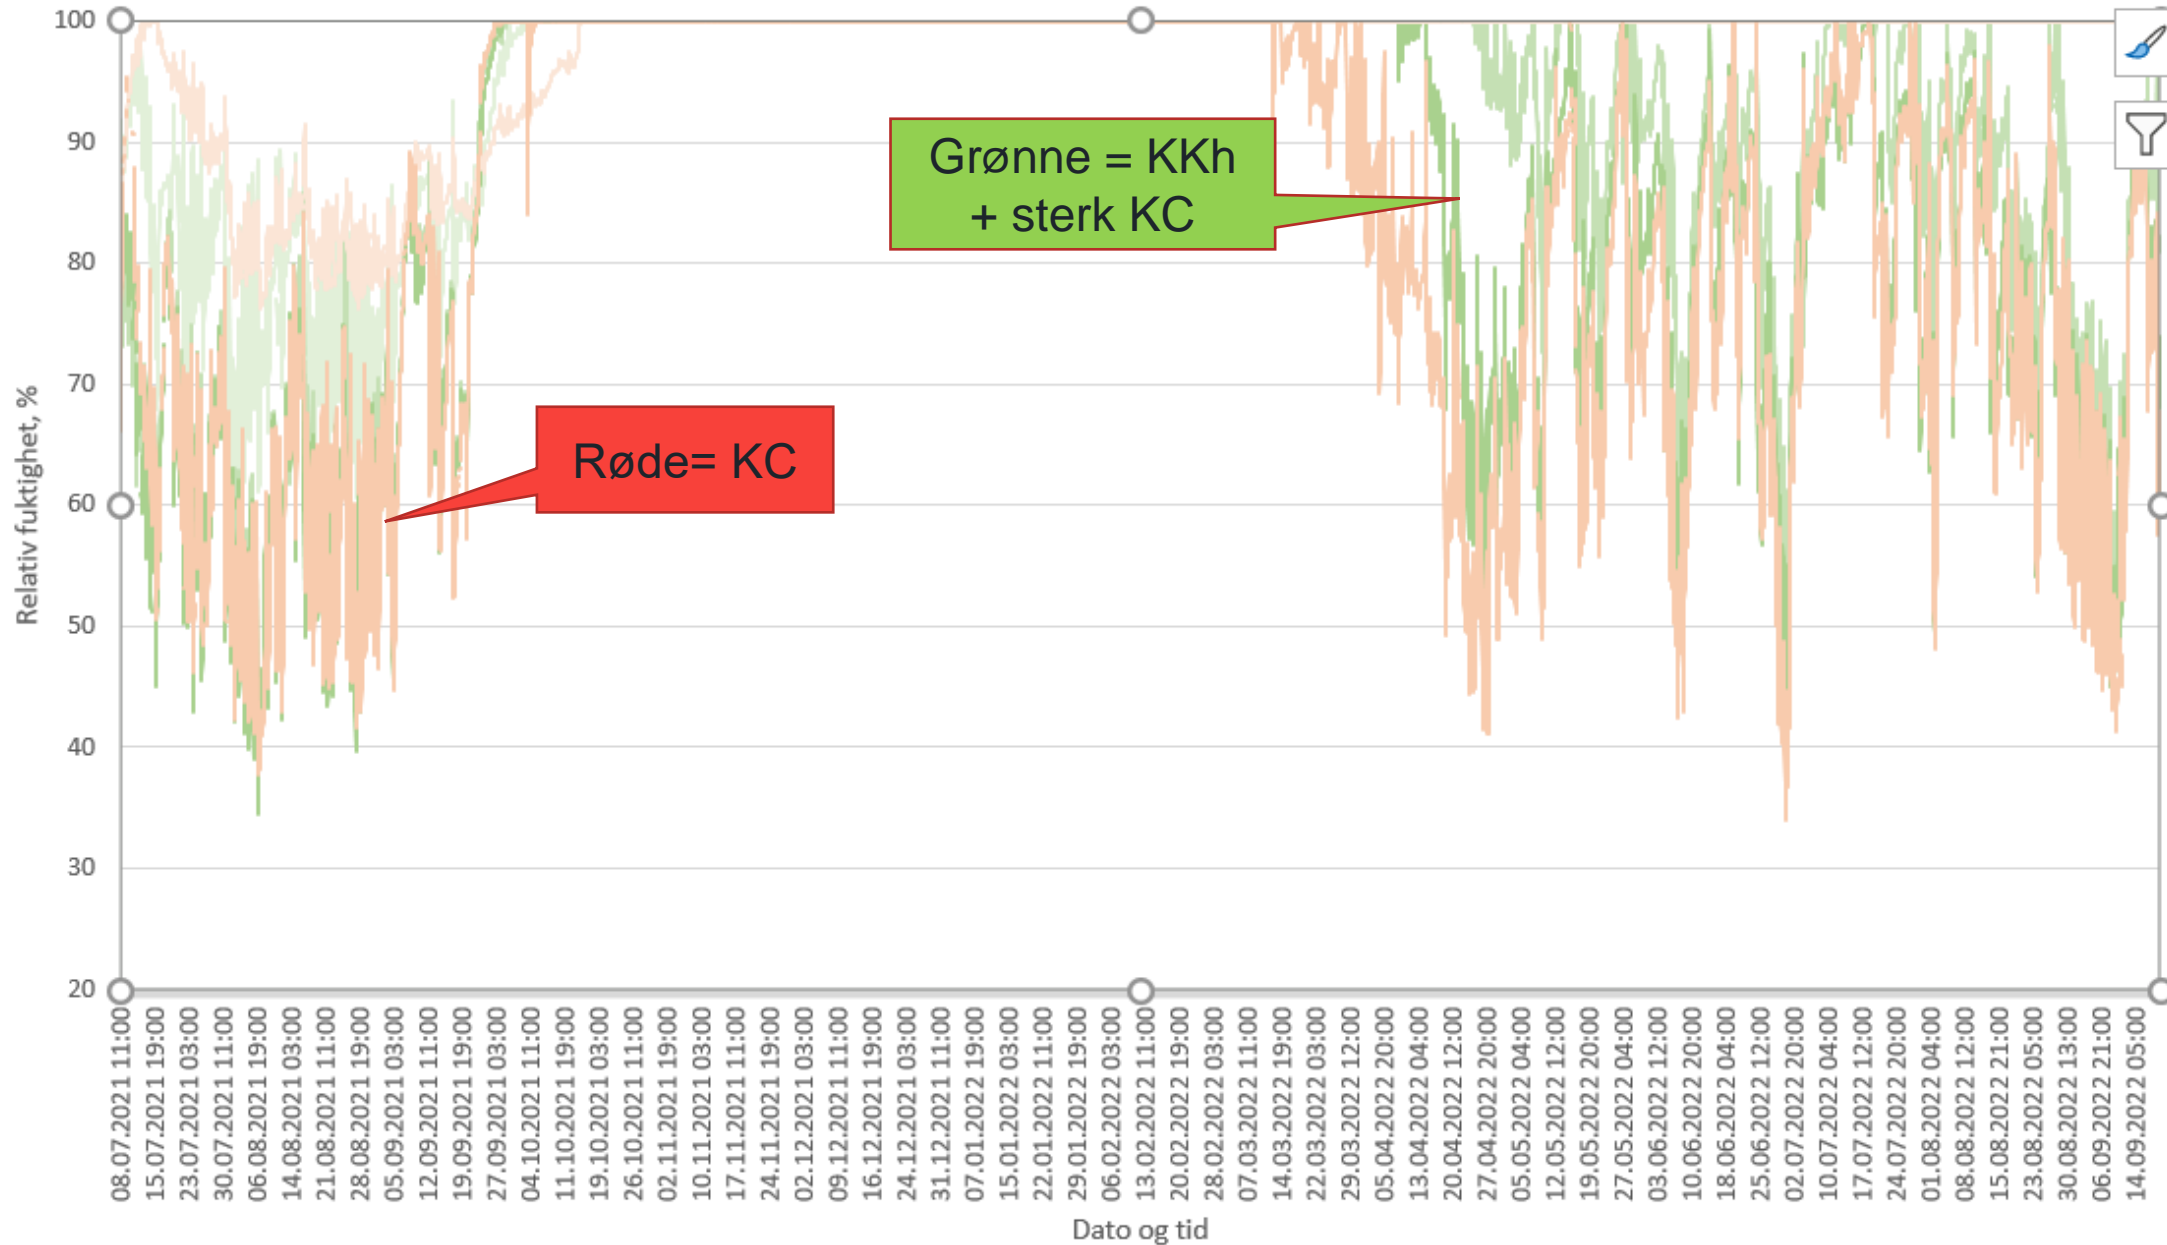
# Relativ fuktighet i tegl mockup Murtasken

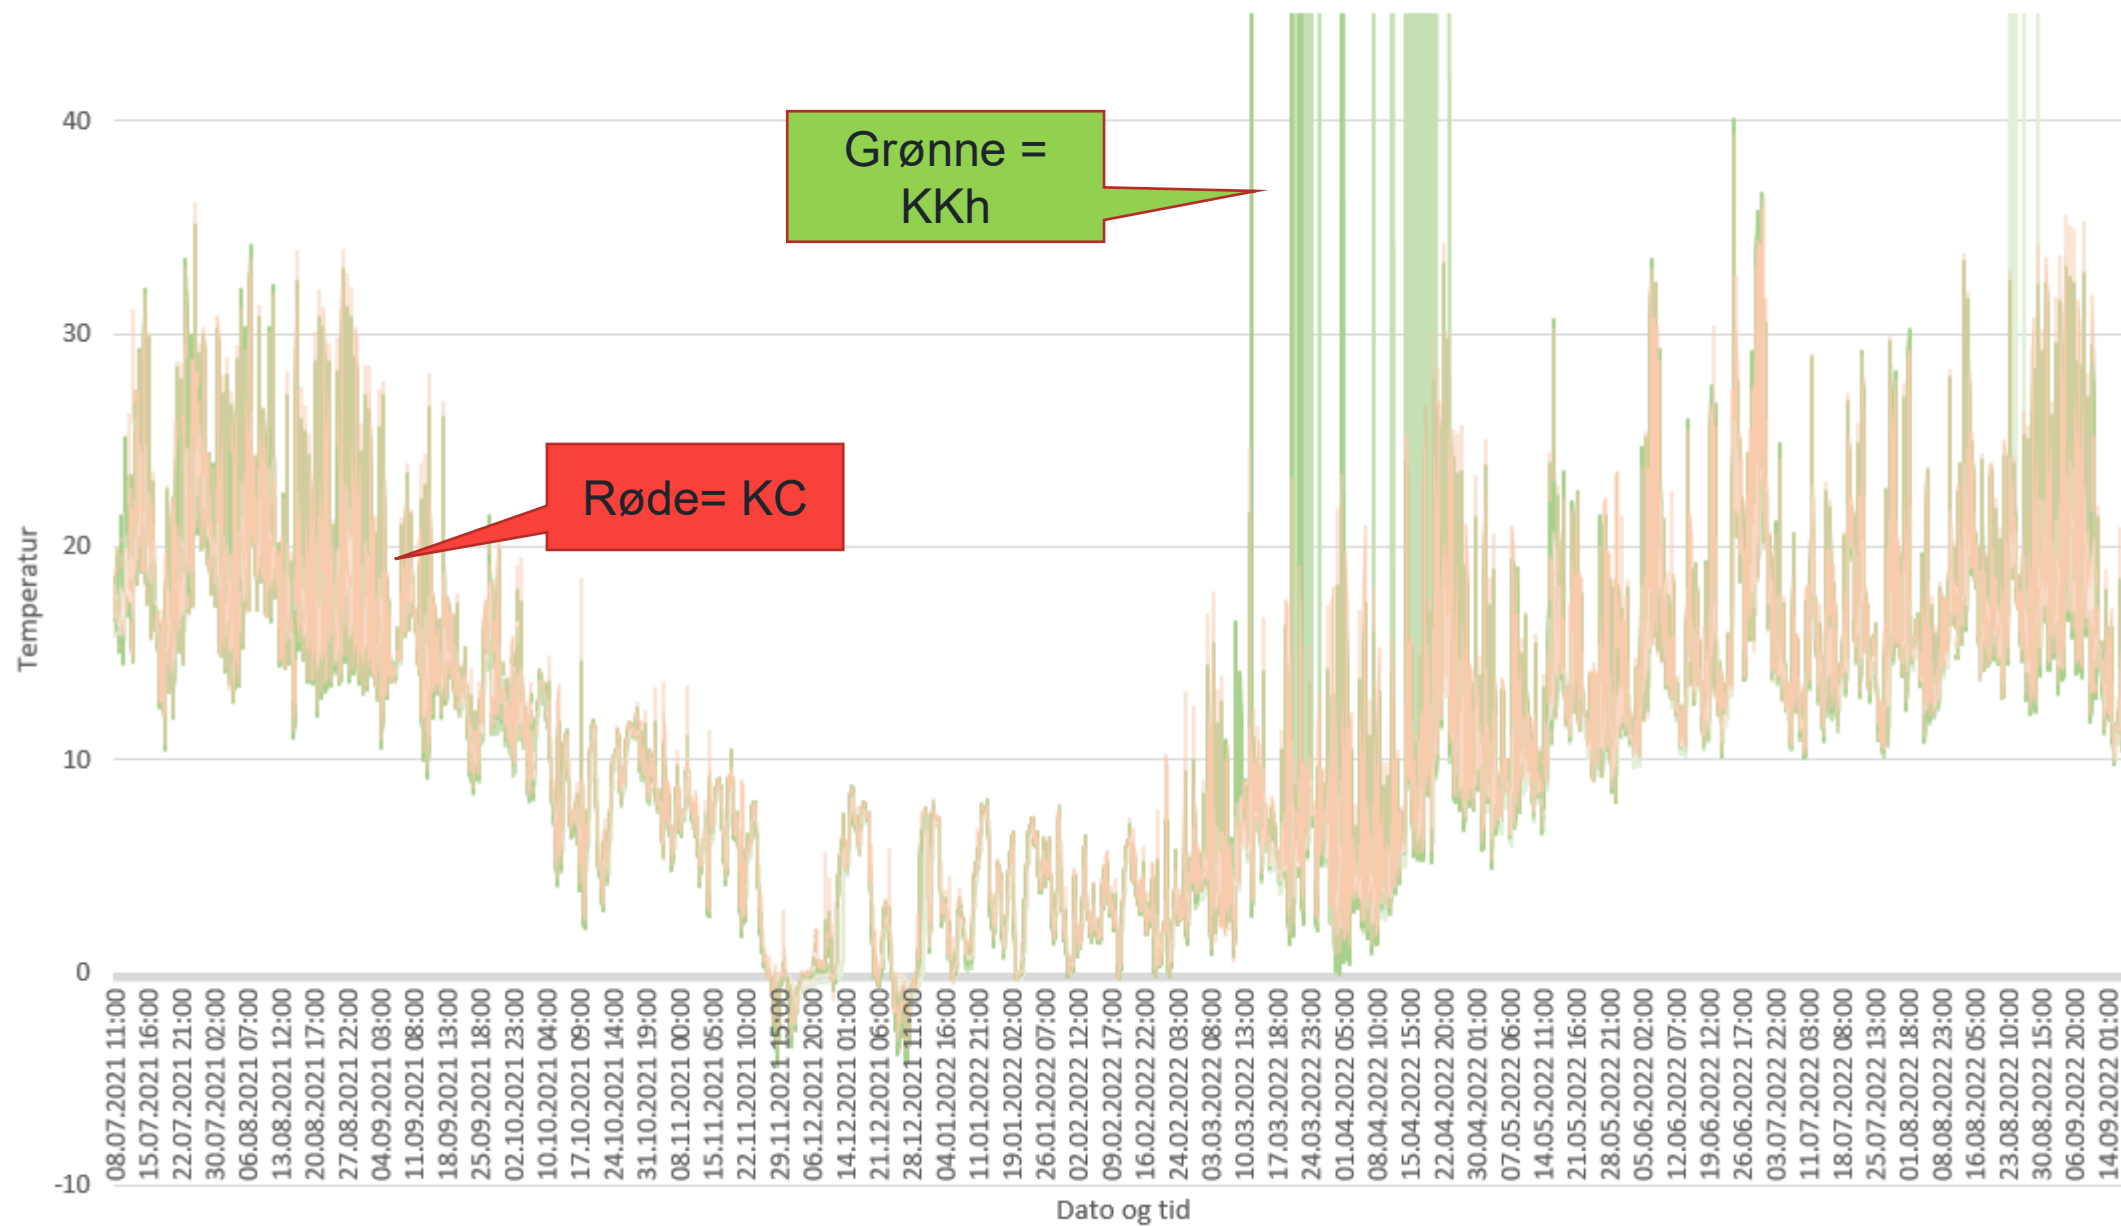
## Temperatur mockup Murtasken

— MTSK H1, nede høyre

— MTSK H2, midt høyre

— MTSK H3, oppe høyre

— MTSK V1, nede venstre

— MTSK V2, oppe venstre
