Re-kalking av middelalderkirker

Ren provokasjon, eller dyd av nødvendighet?

Hilde Viker Berntsen, konservator NKF-N. Mur og Mer

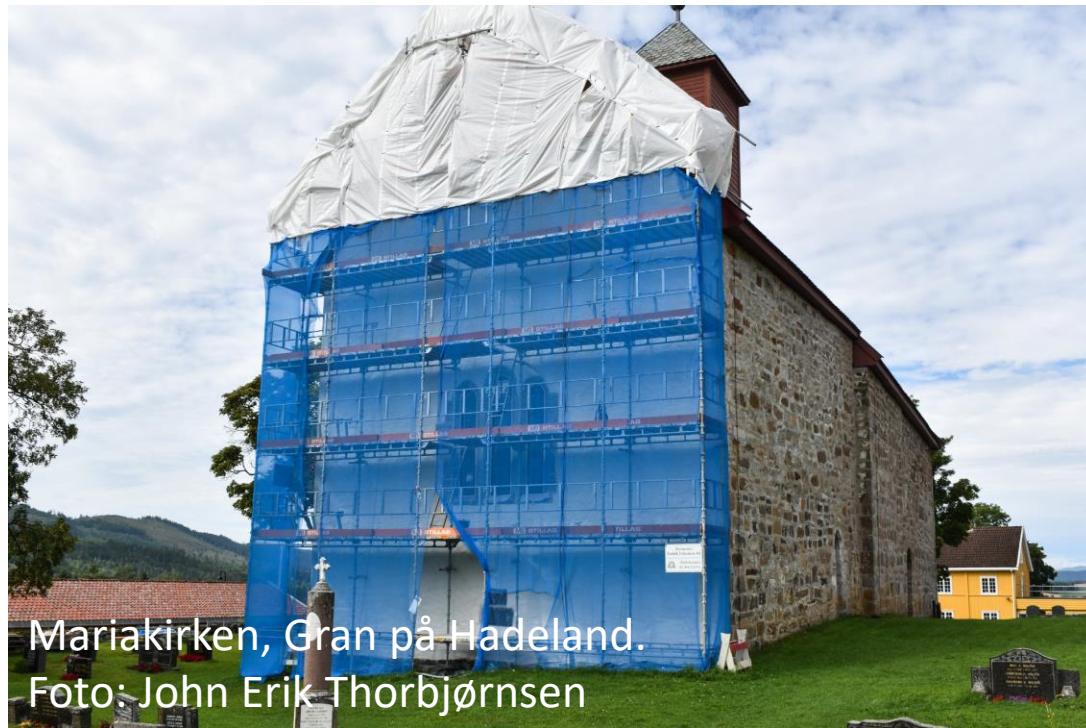
2022: Ubehandlet natursteinsmurverk kalkes og pusses igjen!

Mariakirken, Gran på Hadeland.
Foto: John Erik Thorbjørnsen

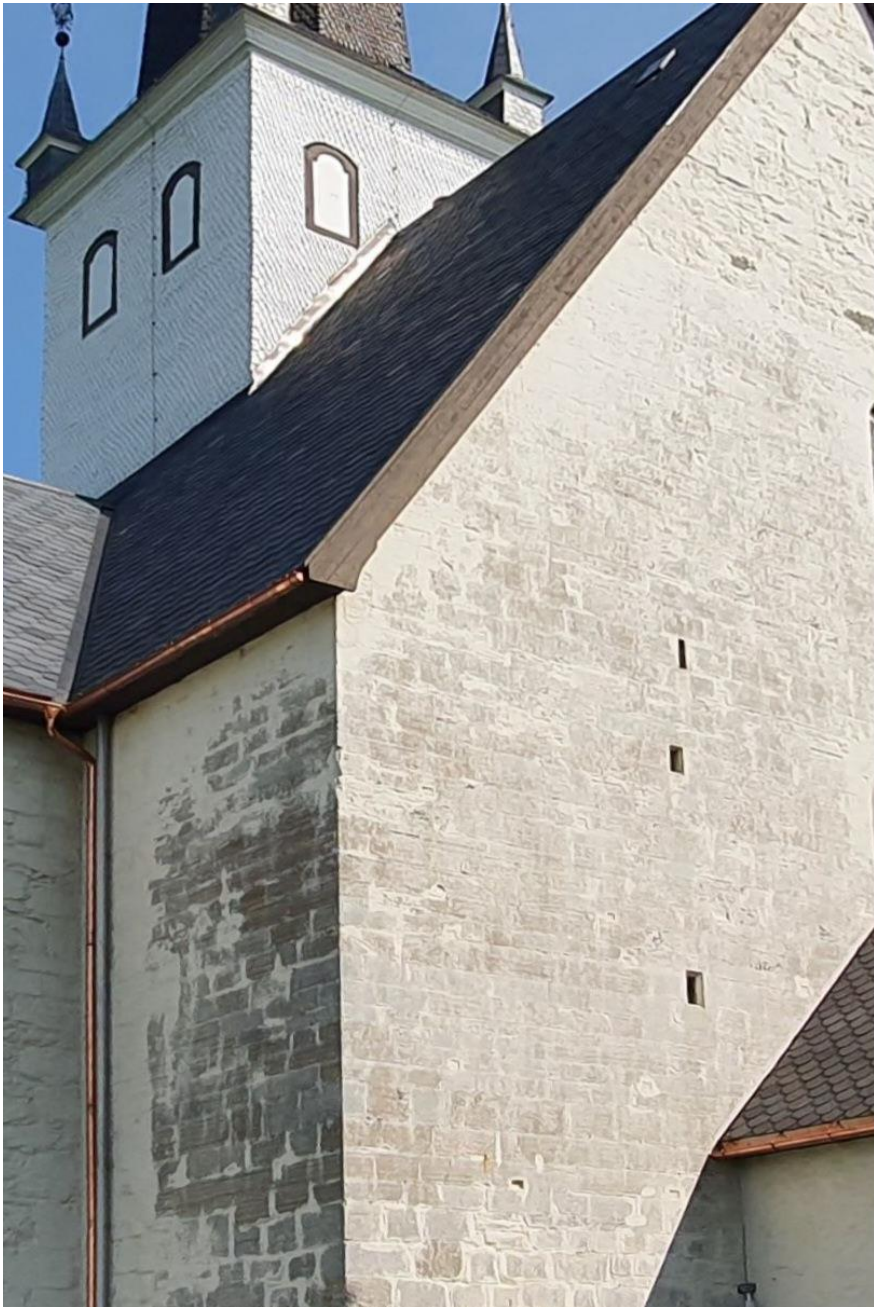
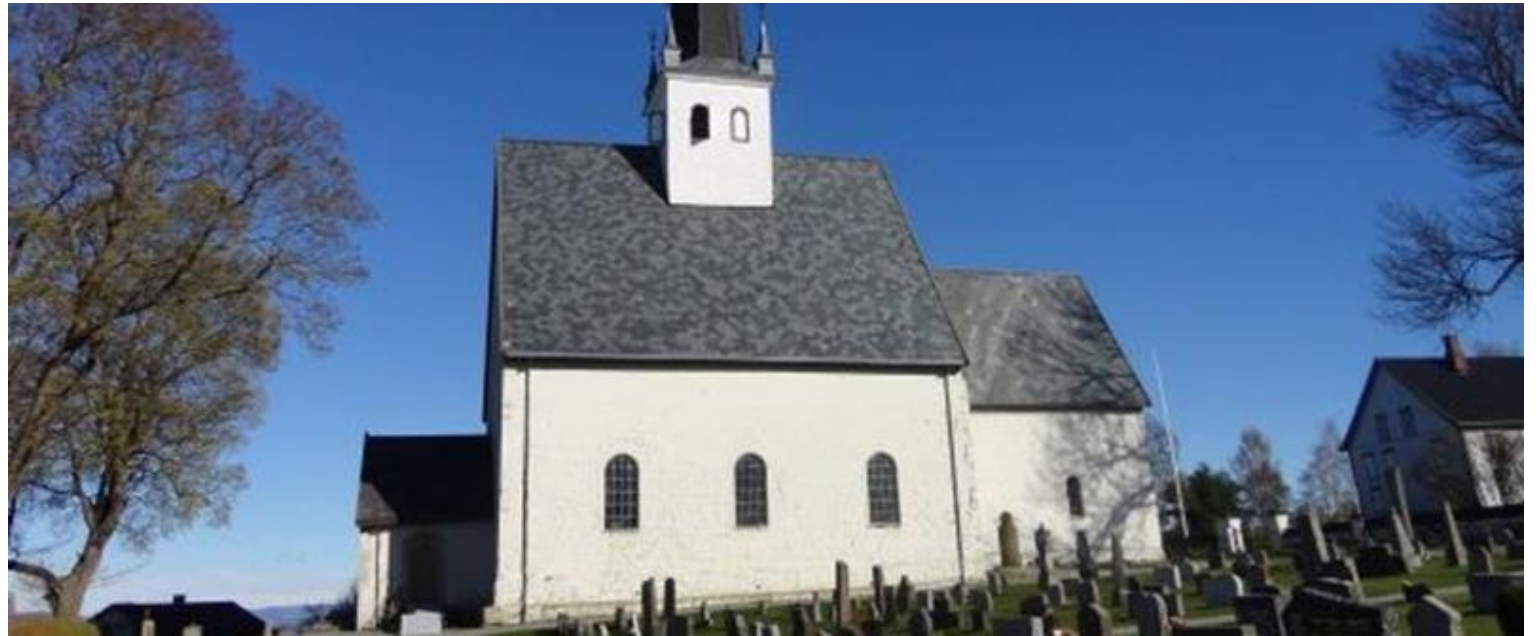
Kvadersteinskirken Giske

Stange kirke

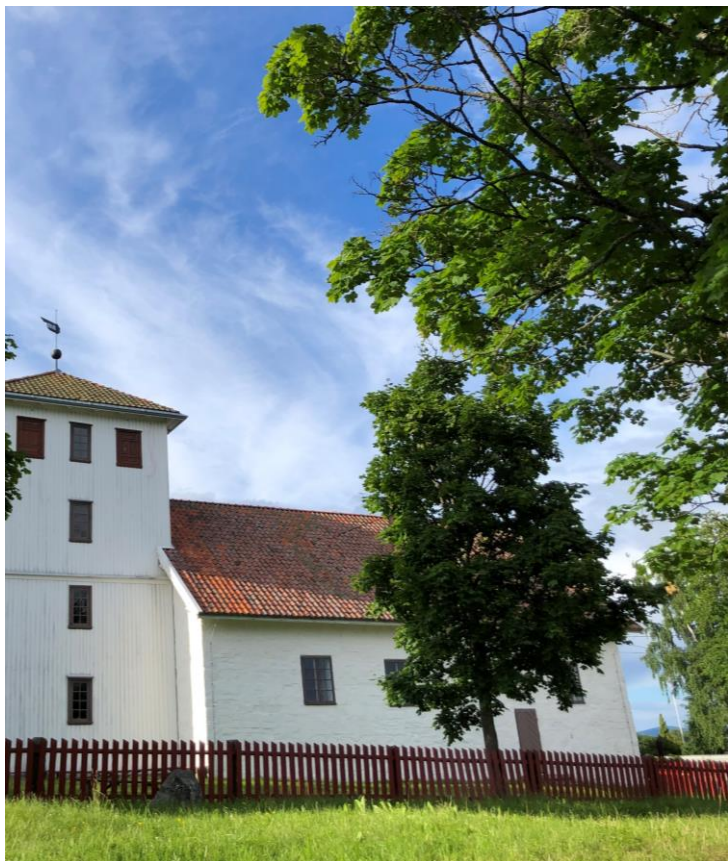
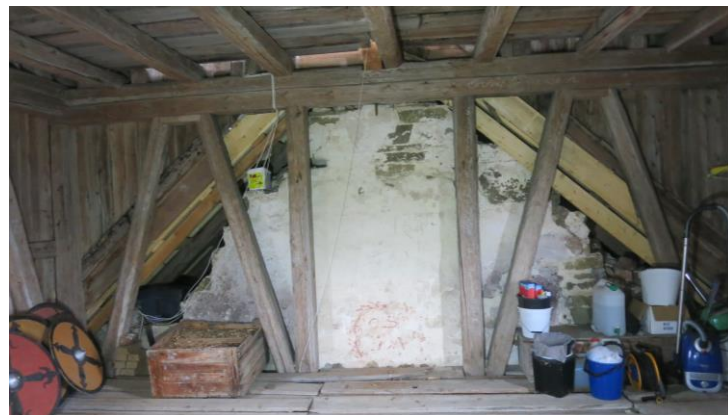
Bønsnes kirke

Undersøkelser på gravkappellets loft. Funn av mørtler og kalkhvitning eldre enn 1750.

- Regnskap og protokoll: Ole Muurmester...
- Skrevet på veggen... 1704 og 1855

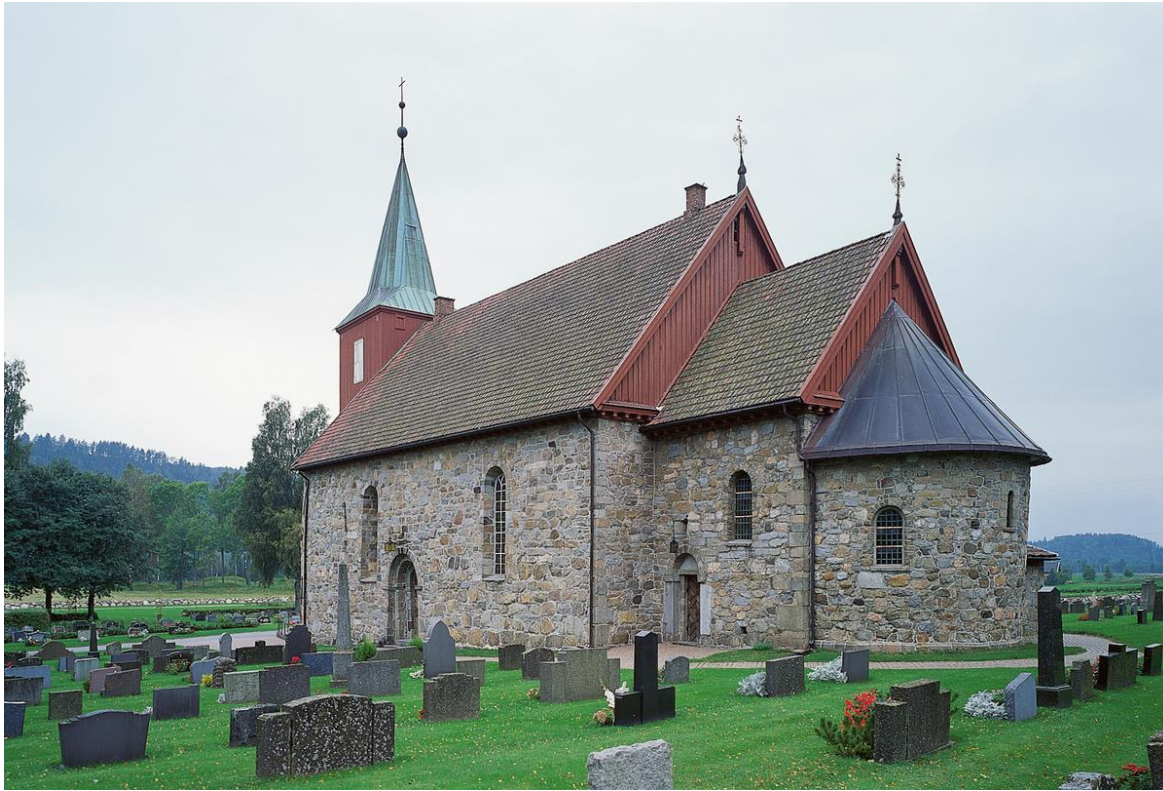
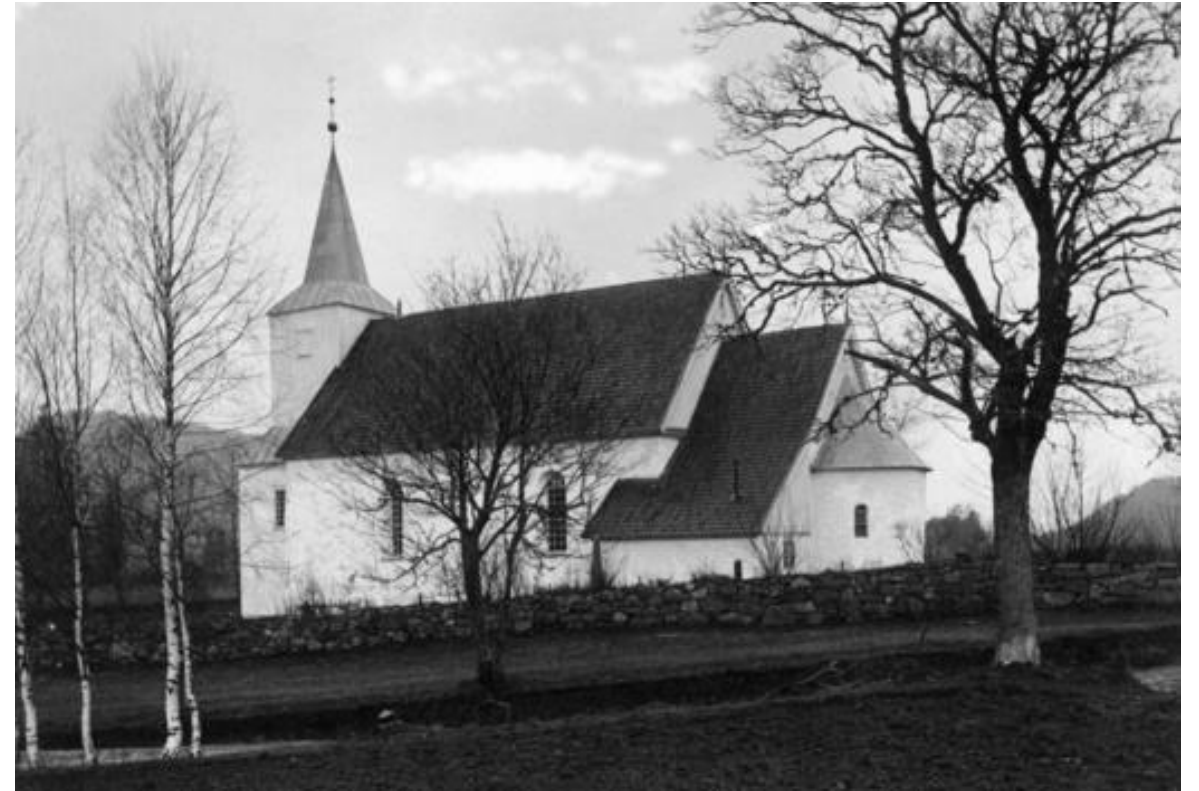
Hedrum Kirke. Restaurert 1916-20

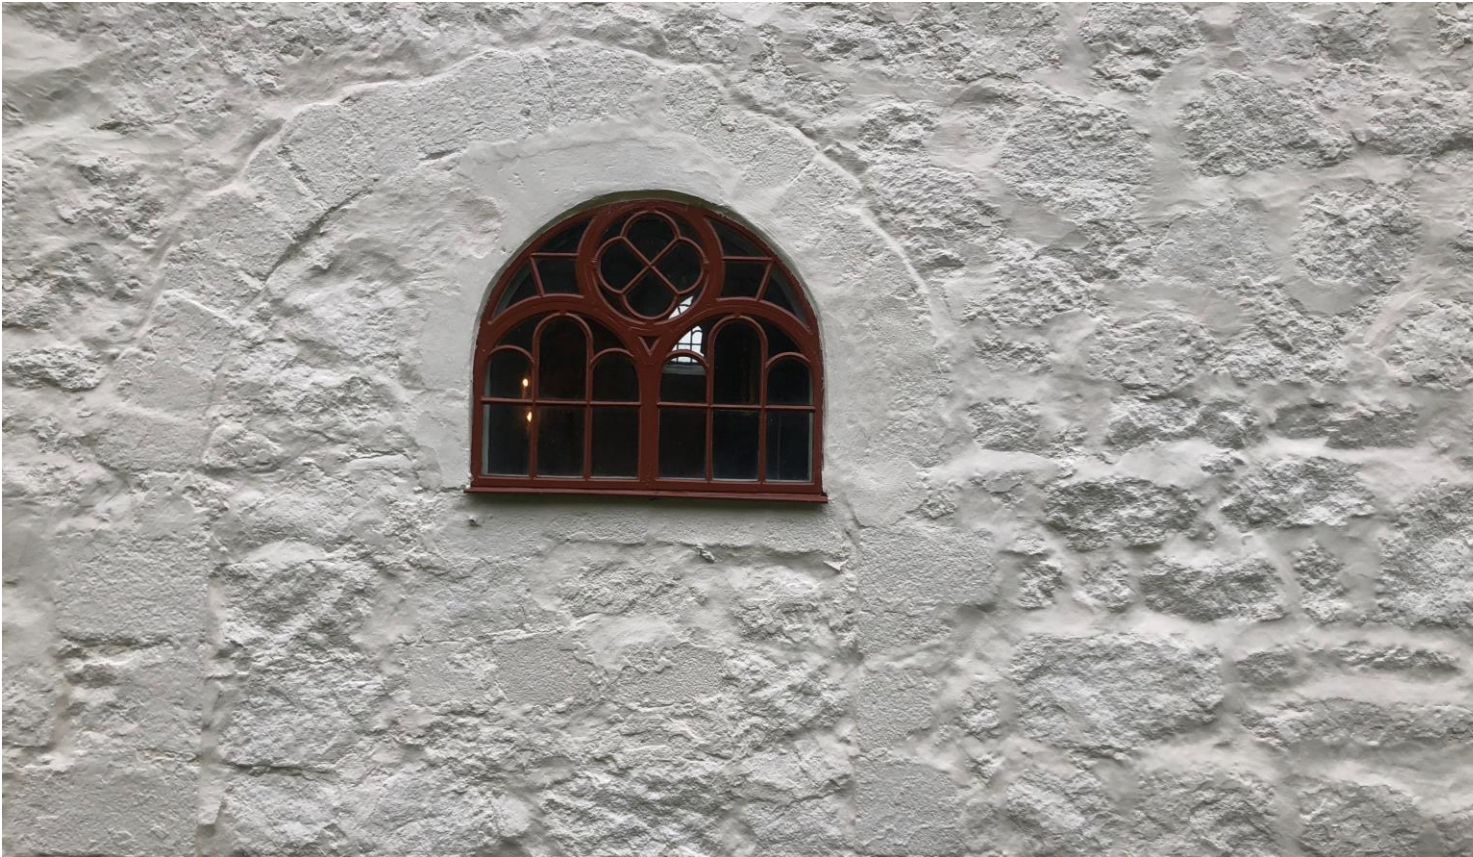
Godt skjulte hemmeligheter i veggen på Tanum kirke, Larvik

- Nordportal
- 16-1800-talls mørtler
- Skyggemaling/ staffering
- Setningskader

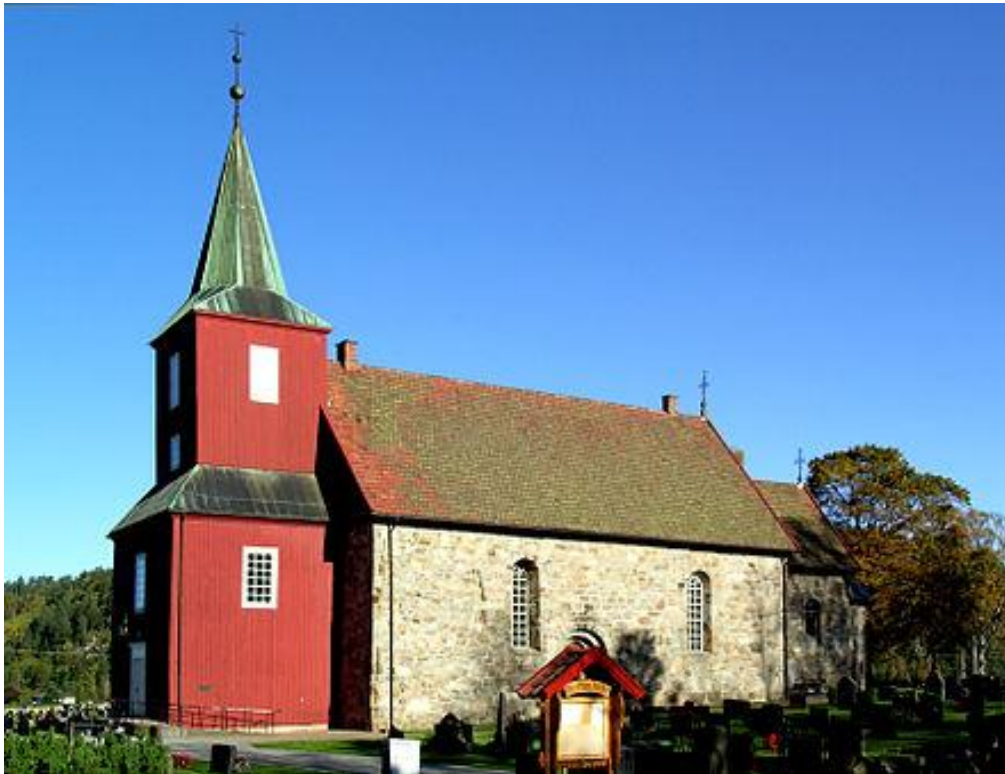
2022

Hedrum kirke, Larvik: Bør middelalderkirken pusses og kalkes igjen?
