Gotlands jordbruksbygninger

En studie av kalkbruk og puss

Vanja Elsetrønning

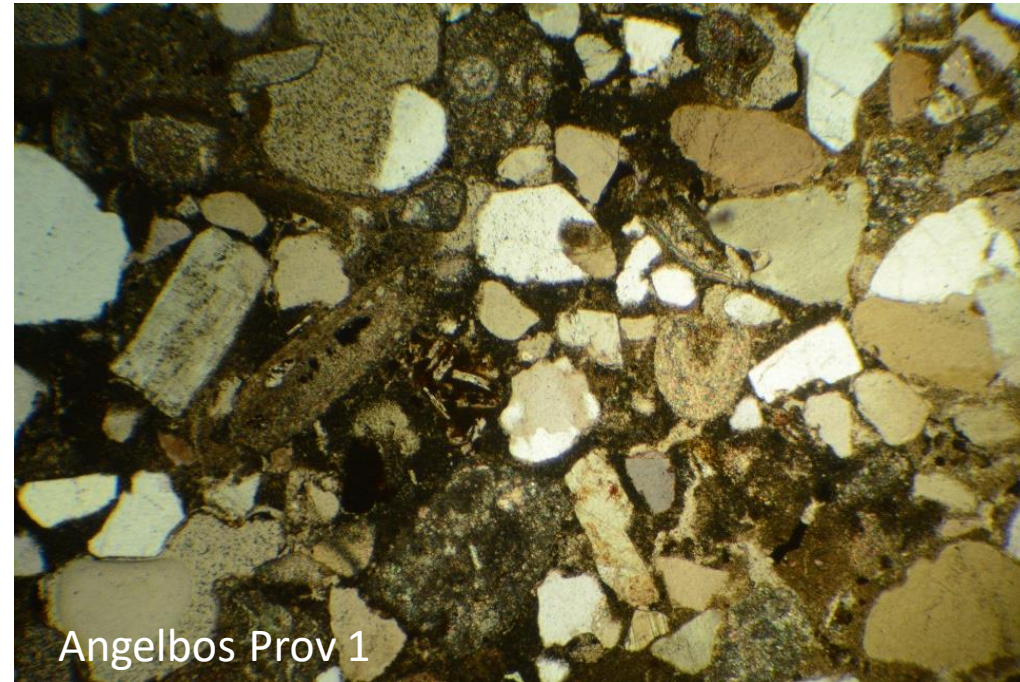
Angelbos Prov 1

Sterkt
hydraulisk
eventuelt KC.
Mørke
glassartede
partikler -
tegn på
hydrauliske-
eller
sementparti
kler.
Kompakt.

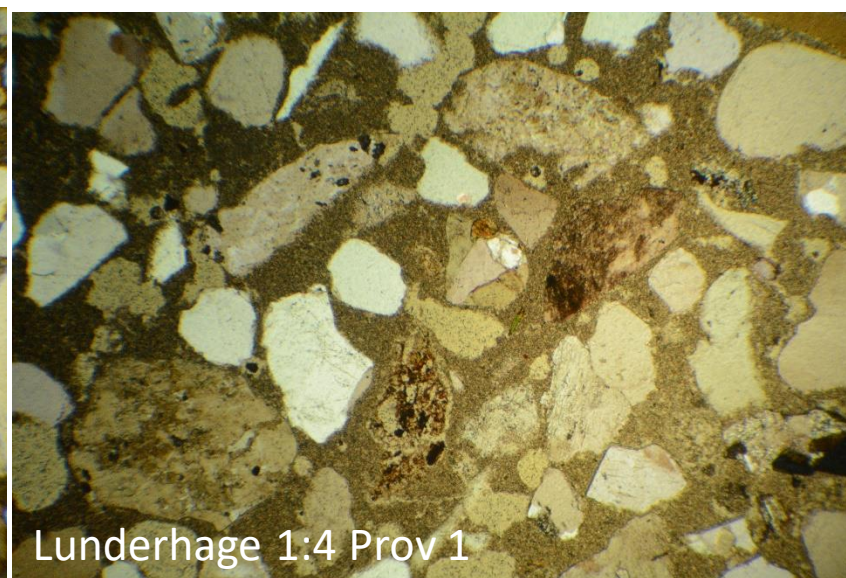
Lunderhage 1:4 Prov 1

Våtsläckt kalk, slät. Krympsprickor. Avgrensede
porer. Ren kalk - finere kalkstein.

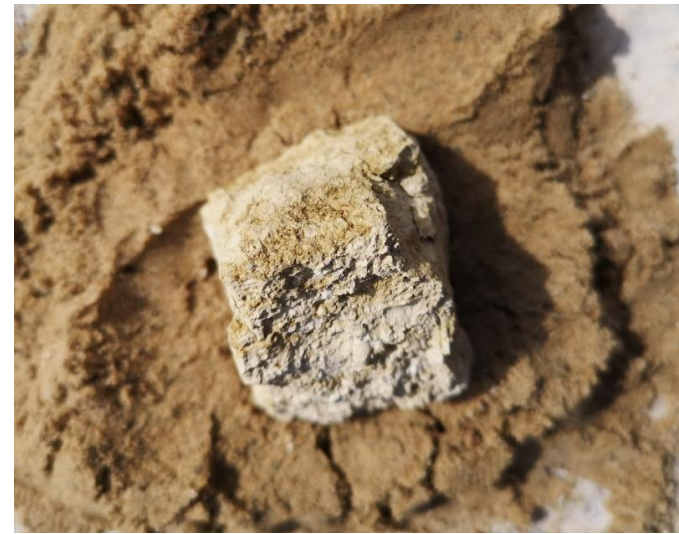
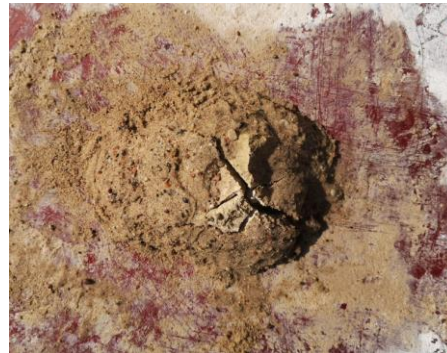
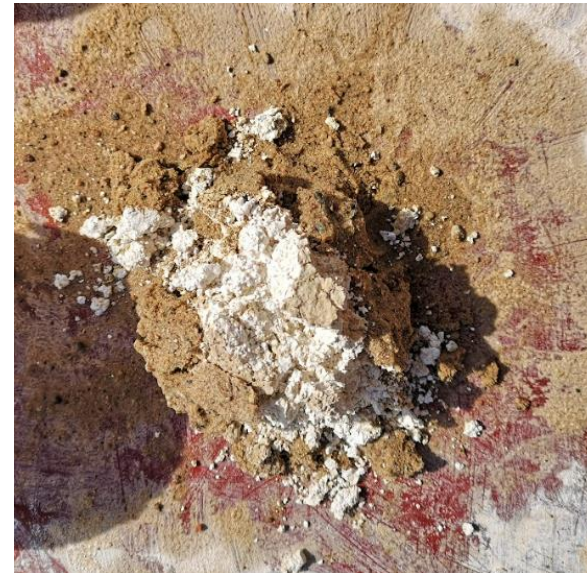
- 1: «Vanlig» gotlandskalk.
- 2: Bygningsstein fra gården.
- 3: Bygningsstein fra gården.
- 4: Stein fra gårdens gamle steinbrudd Stora Vägume.

Test: Gjenskape murbruk fra gårdsbygningen på Stora Vägume med bruk av sand fra gården og stein fra et av gårdens steinbrudd. Gammel bygningsstein ble også brent og testet. Stuckasläckning.
