**KALKFORUM 2025**

# **Kungliga Slottets fasadrestaurering**

**Anne Teresiak** – restaureringsarkitekt, AIX arkitekter

**Tomas Löow** – murmästare, Puts & Plattsättning

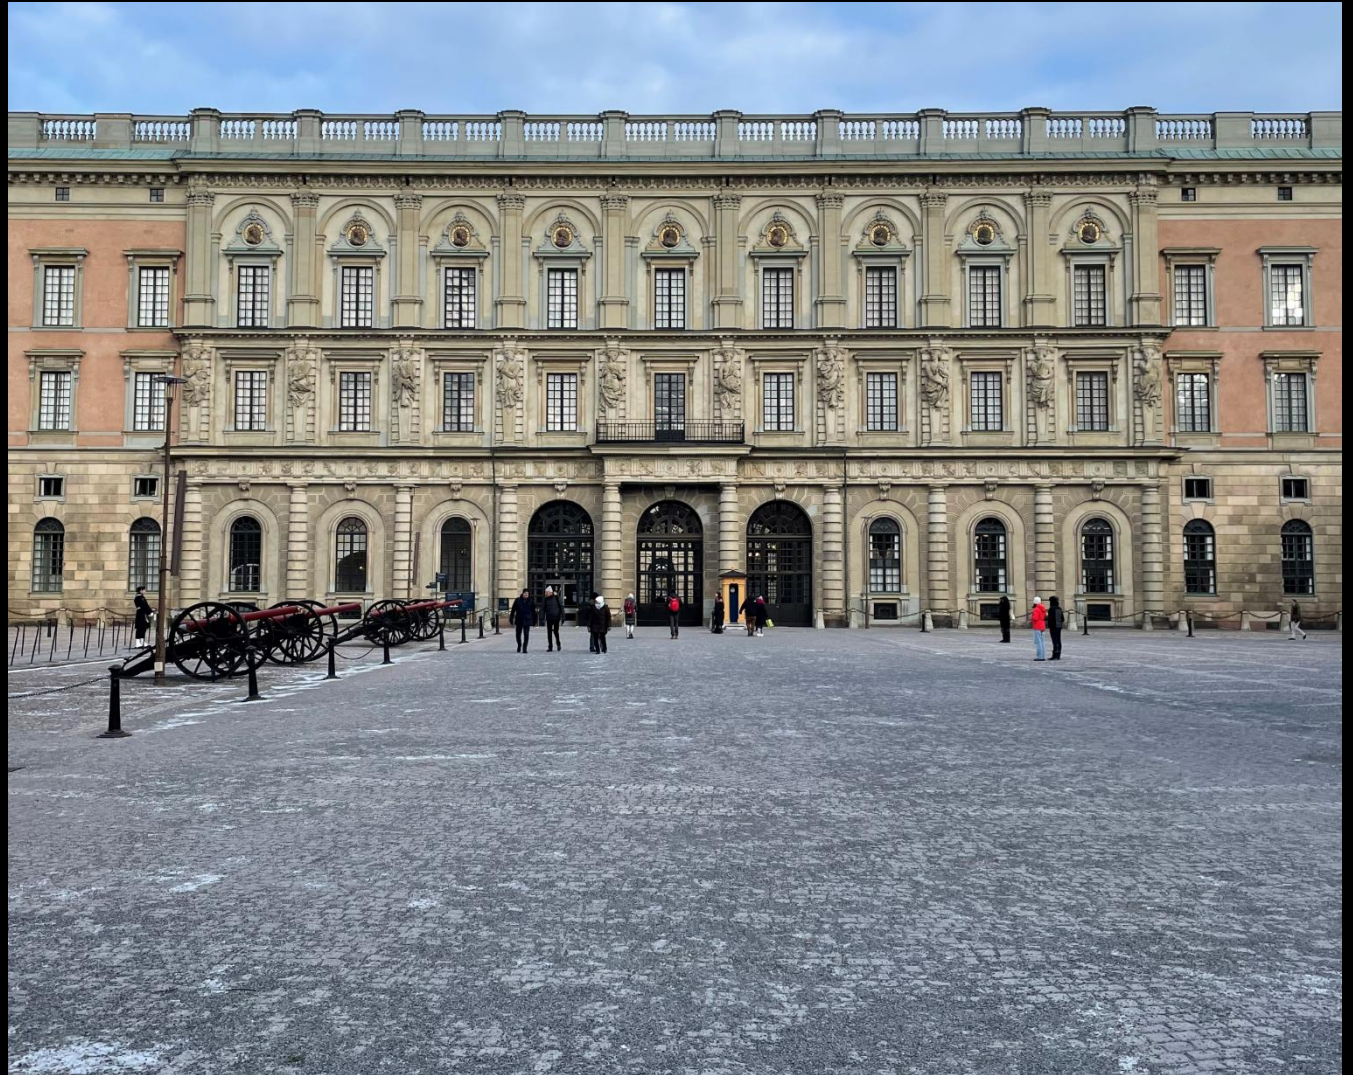
# Etapp 9

- Inventering start höst 2020
- Produktion på plats start 1 mars 2022
- Produktionstid: klart juni 2024.
- Blåmarkerad: stenbyte
- Gulmarkerad: plåtbyte
- Praktfasad med rikliga utsmyckningar

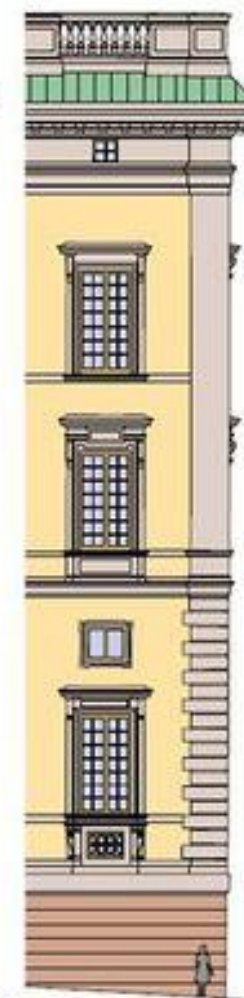
**1820-talet**  
Under kommande etapper  
målades stenen varmgrå på  
Södra och Västra fasaderna.  
Slottet hade alltså under 1800-  
talet medvetet olika färg-  
sättning på olika fasaddelar.  
Mot slutet av 1800-talet var det  
kraftigt smutsat och mörknat.

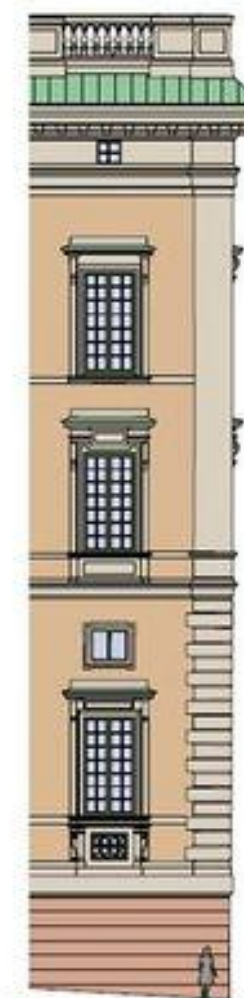
**1898-1902**  
Kalkputsen genomfärgades  
ljusbeige. All stendekor ren-  
gjordes från färg och fick  
framträda med sin åldrade  
gulgrå färgton. Även stende-  
taljer som inte varit avsedda att  
se ut som sten rengjordes. (se  
stenen ovanför fönster, jämför  
med fasad t.v.) Fönstren som  
tidigare varit i ockra målades  
mörka.

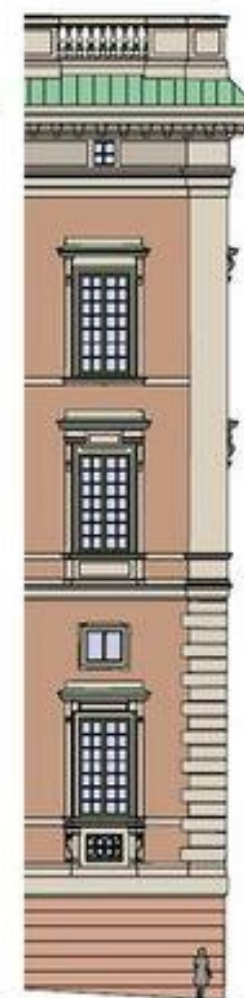
**1940**  
Putsen skadad och kraftigt  
smutsad och brun, kemiska  
processer har även lett till att  
pigmenten mörknat.

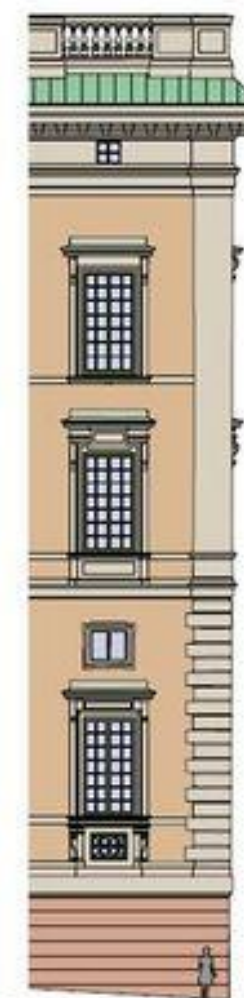
**1944-1967**  
Ny genomfärgad KC-puts i en  
ljusbeige kulör liknande sekel-  
skiftets puts men med andra,  
kulörsvagare pigment och med  
olikfärgad sand som ballast.  
Ytan borstruggades vilket ger  
grövre yststruktur.

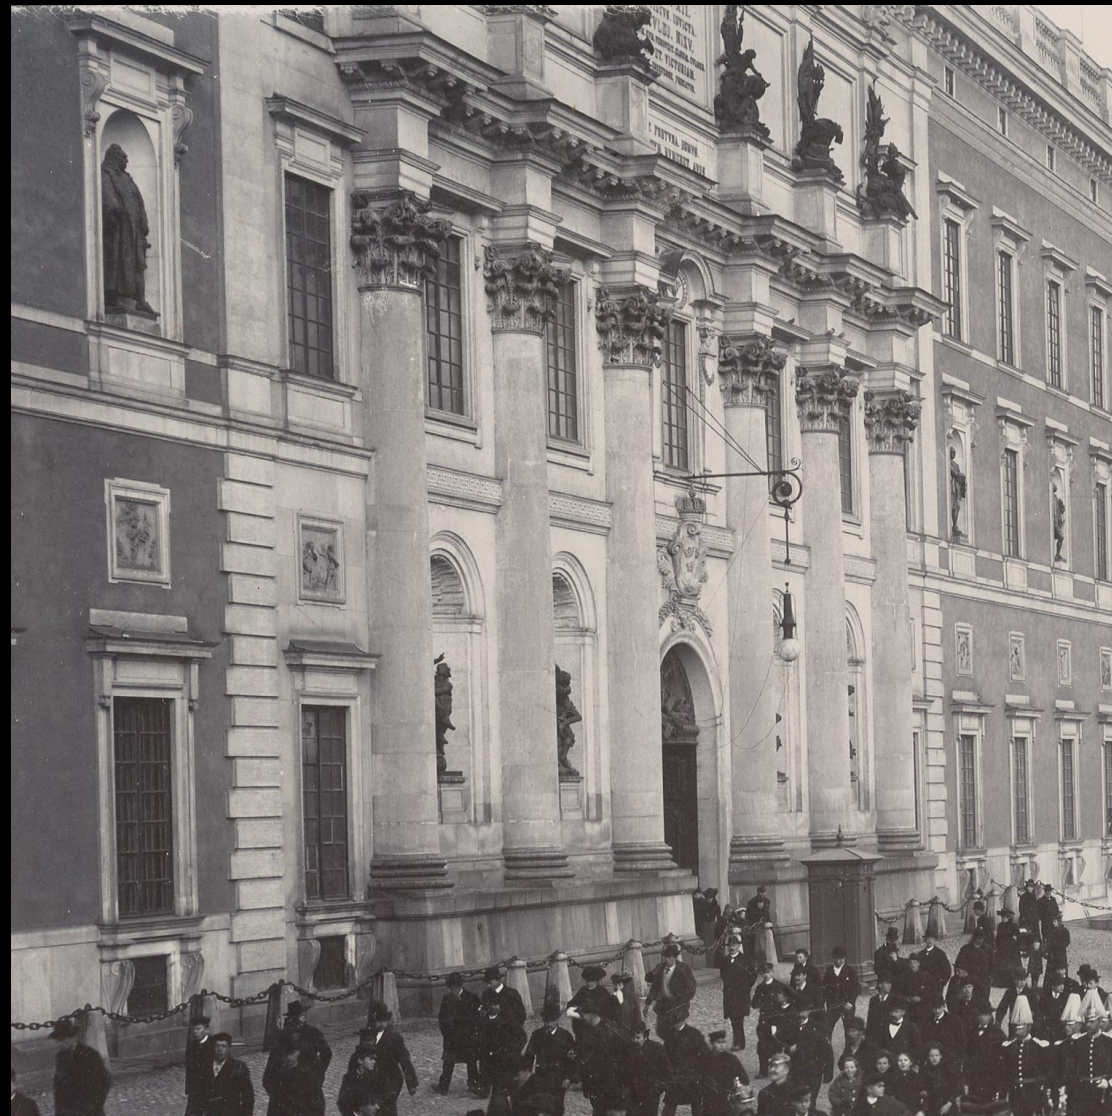
1907. Ny puts, komplettering av skulpturer i zink och brons, mezzaninfönster ersatts med relieftavlor i brons

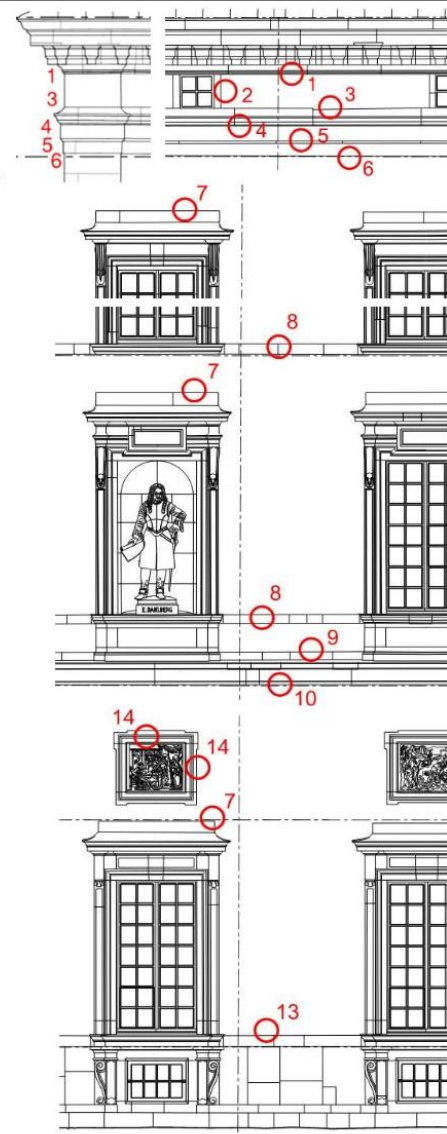
Karaktéristiskt för nivå H i högborgen är att den från långt håll upplevs som helt gjort av sten, motsvarande entablement i klassisk arkitektur, medan den i verkligheten består av både sten och stenliknande puts. Hörnpilasternas utformning i sten används som förlaga.

**De horisontella linjerna** i etablementet är tongivande gestalelement. De skall skärpas där de har börjat vittra bort. **De vertikala mötena** mellan sten och puts har ingen gestaltgivande funktion. De ska hållas så distinkt som möjligt.

Karaktéristiskt för normalfasaden i högborgen är att fasadputs och sten är tydligt avgränsade mot varandra och möts alltid med en viss nivåskillnad där putsen ligger längre in.

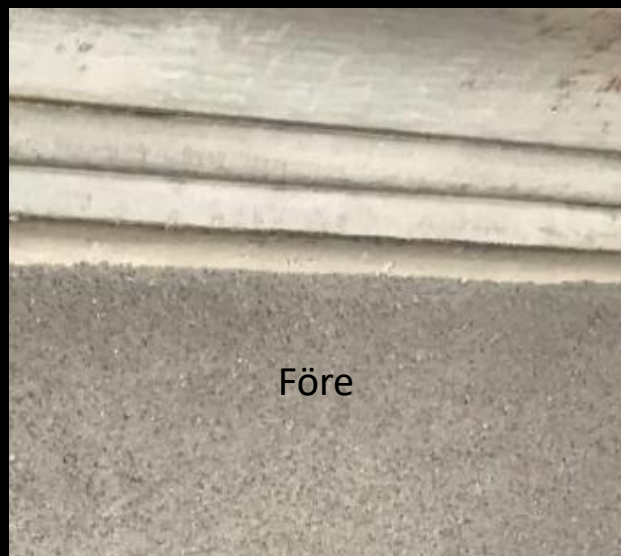
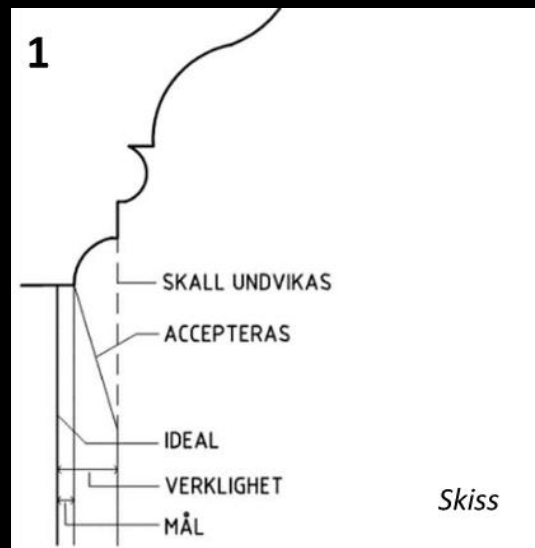
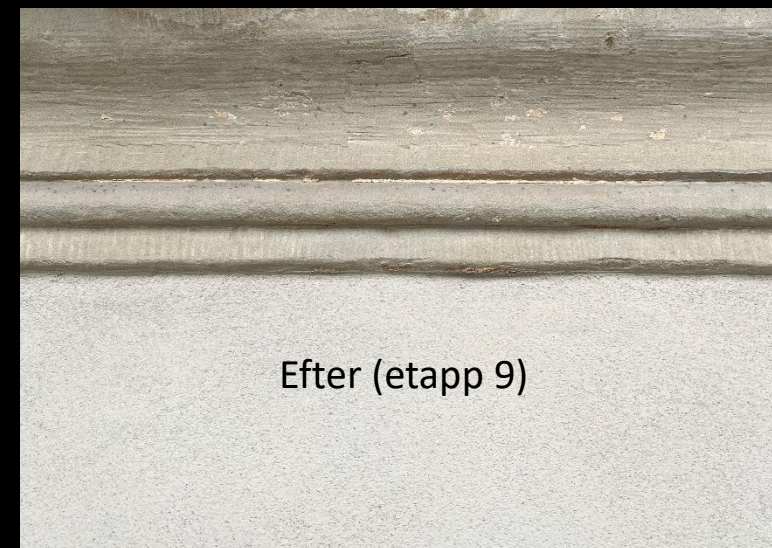
### Situation 1: Underkant nedre sten i tandfris – stenliknande puts

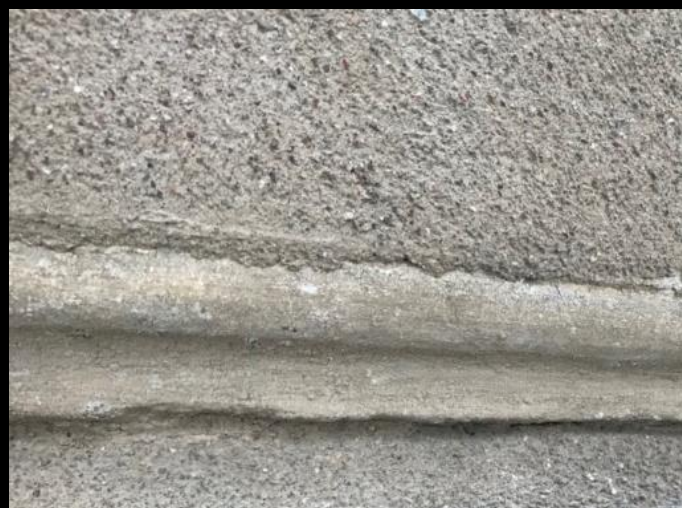
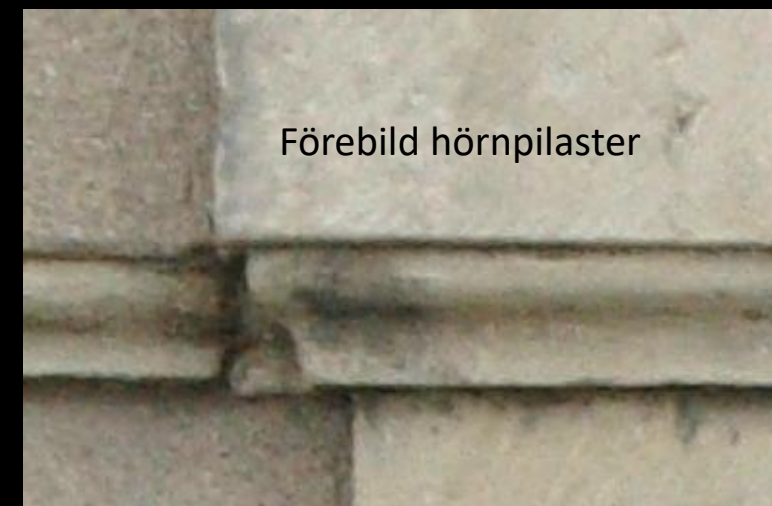
### Situation 5: Stenliknande puts – profilerad stenlist – stenliknande puts
