# Metodik vid restaurering av stenfasader

# Kv Lejonet 1

Stortorget, Malmö

Historik - Lejonet 1

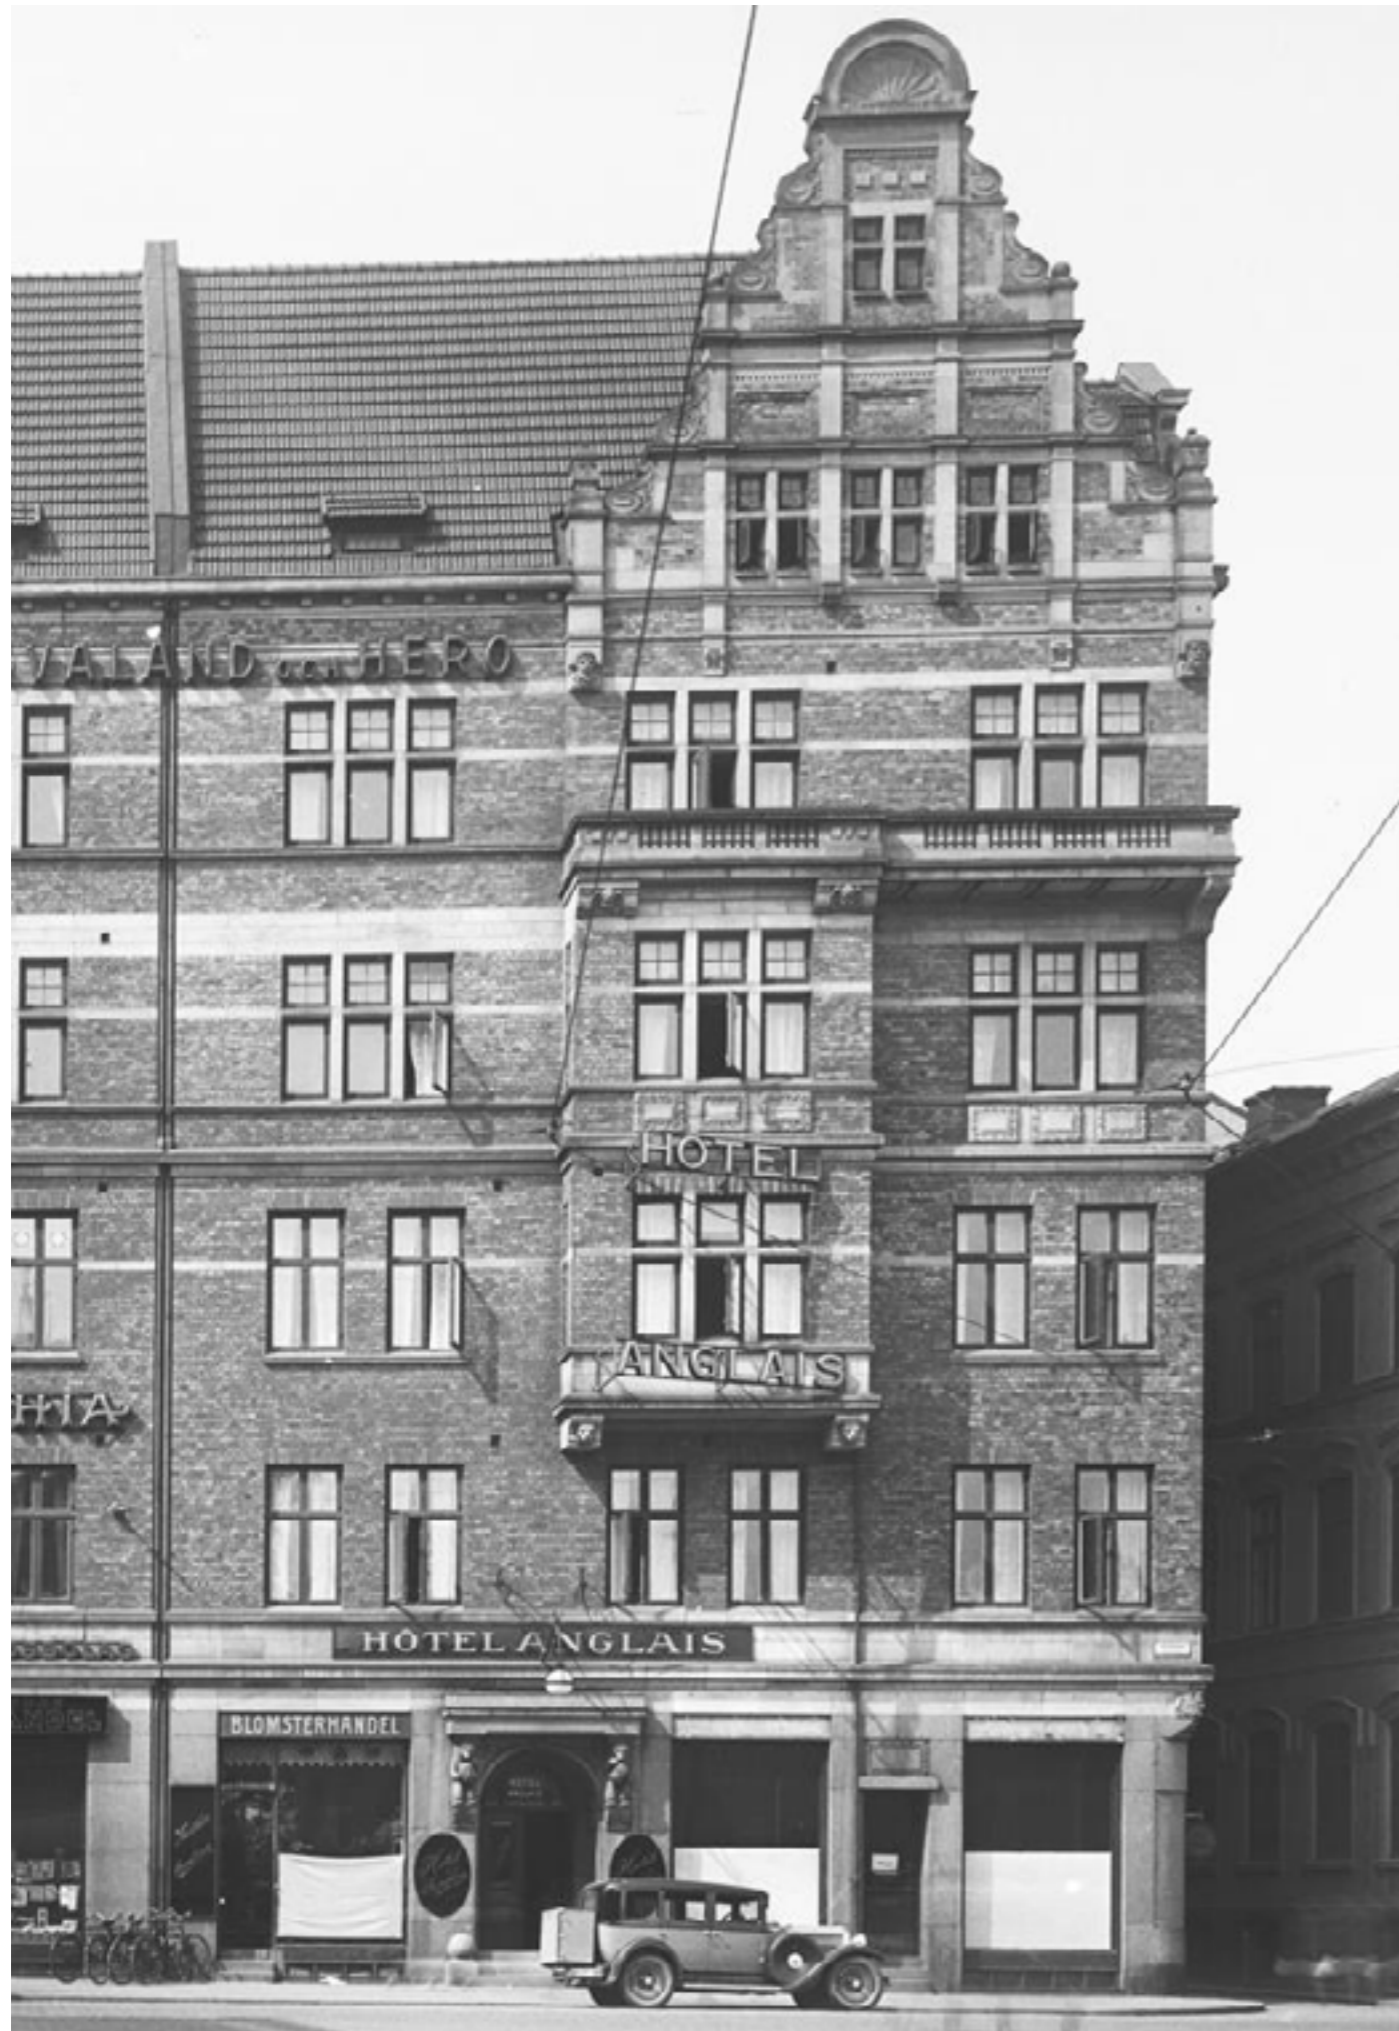
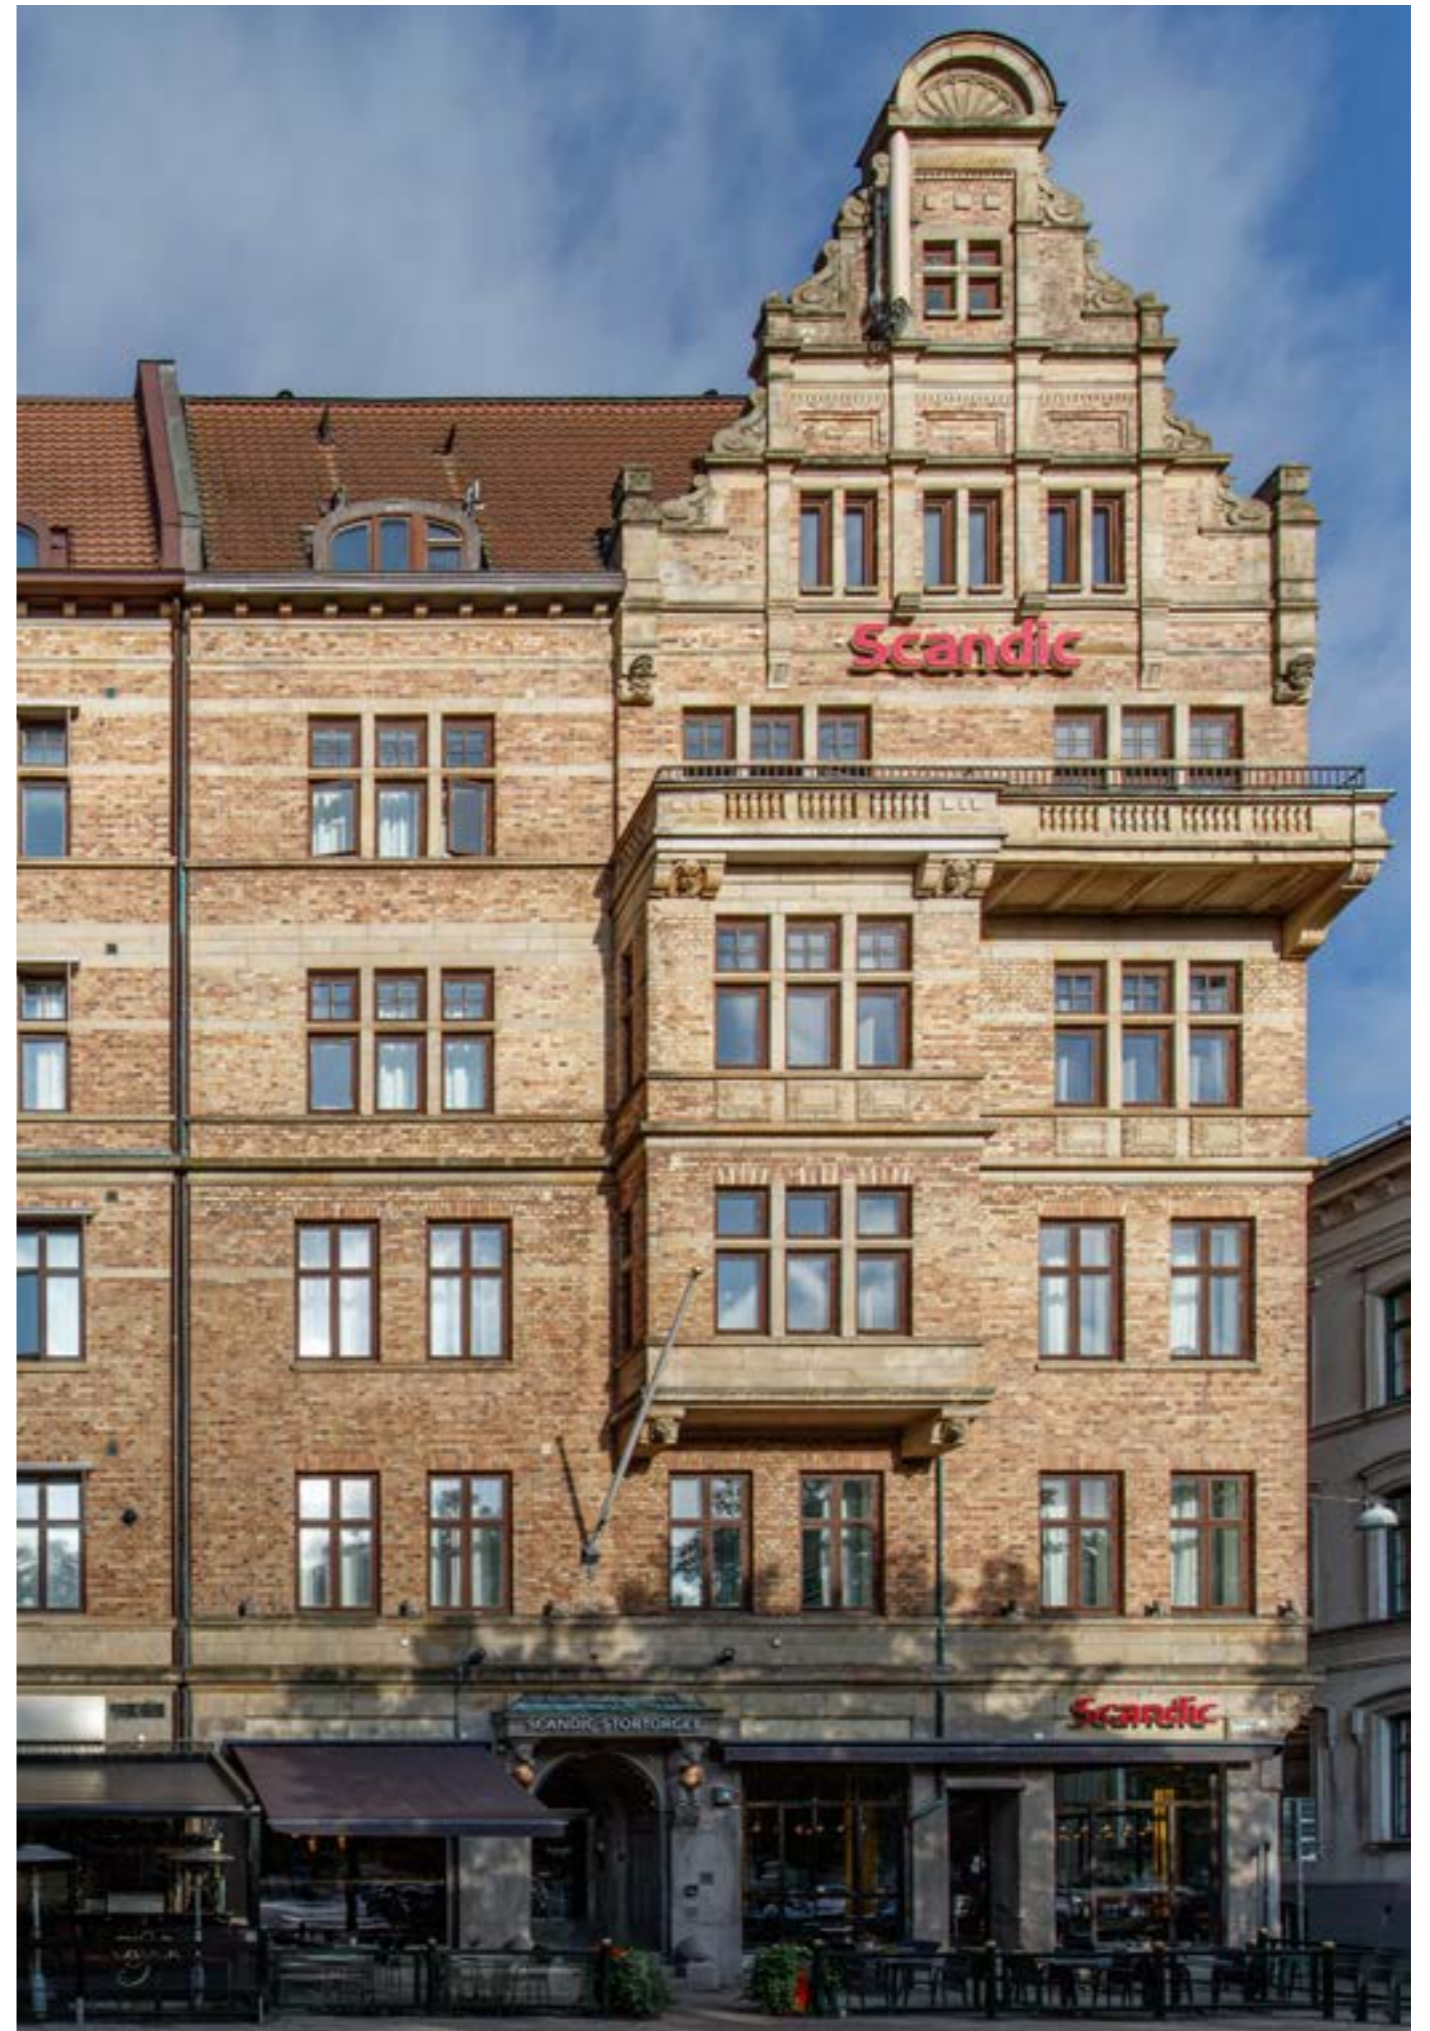
Skadeinventering

**Fasad i dåligt skick**

**Sprickbildning, bompartier,  
lösa detaljer**

**Korroderande järn, saltutfällningar,  
frostsprängning och felaktiga  
lagningar**

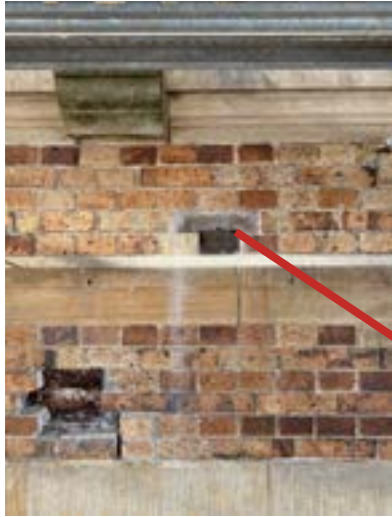
PROV 2 (Sättbruk murverk)

②  
Lejonet 1  
Sättbruk  
tegelmurverk  
21/11-24

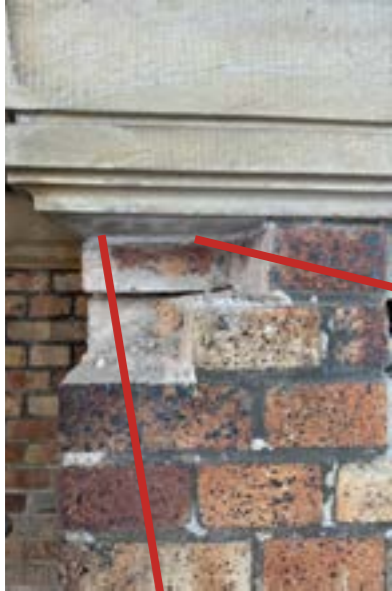
PROV 1 (Sättbruk natursten)

①  
Lejonet 1  
Sättbruk  
natursten  
21/11-24

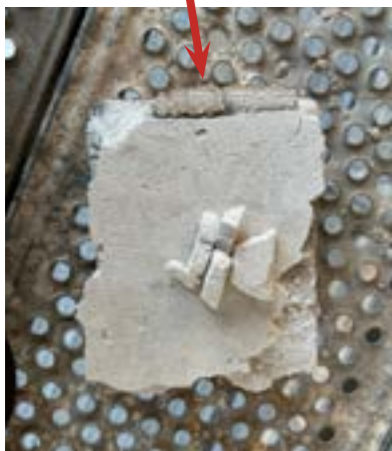
PROV 1

(Sättbruk natursten + fogbruk)

①  
Lejonet 1  
Fogbruk +  
Sättbruk naturste.  
21/11-24

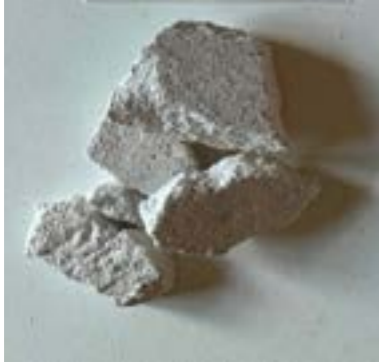
### Sättbruk natursten

Sättbruk	Kalkmørtel
Bindemiddel:	Kalk (lufthærdende)
Tilslag (»ballast«):	Meget finkornet strandsand med største kornstørrelse omkring 0,3 mm
Blandingsforhold:	Som K 100/200
Luftindhold:	1 vol%

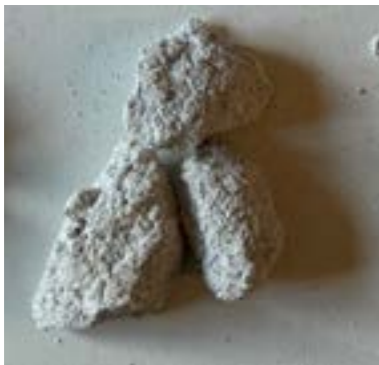
### Sättbruk tegel

Sättbruk	Kalkmørtel
Bindemiddel:	Kalk (lufthærdende)
Tilslag (»ballast«):	Grovkornet strandsand med største kornstørrelse omkring 3 mm
Blandingsforhold:	Som K 100/800
Luftindhold:	17 vol%

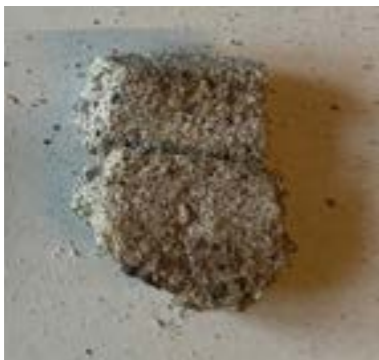
### Fogbruk

Fogbruk	Kalkmørtel
Bindemiddel:	Kalk (lufthærdende)
Tilslag (»ballast«):	Grovkornet bakkesand (»gropsand«) med største kornstørrelse omkring 3 mm
Blandingsforhold:	Som K 100/400
Luftindhold:	8 vol%

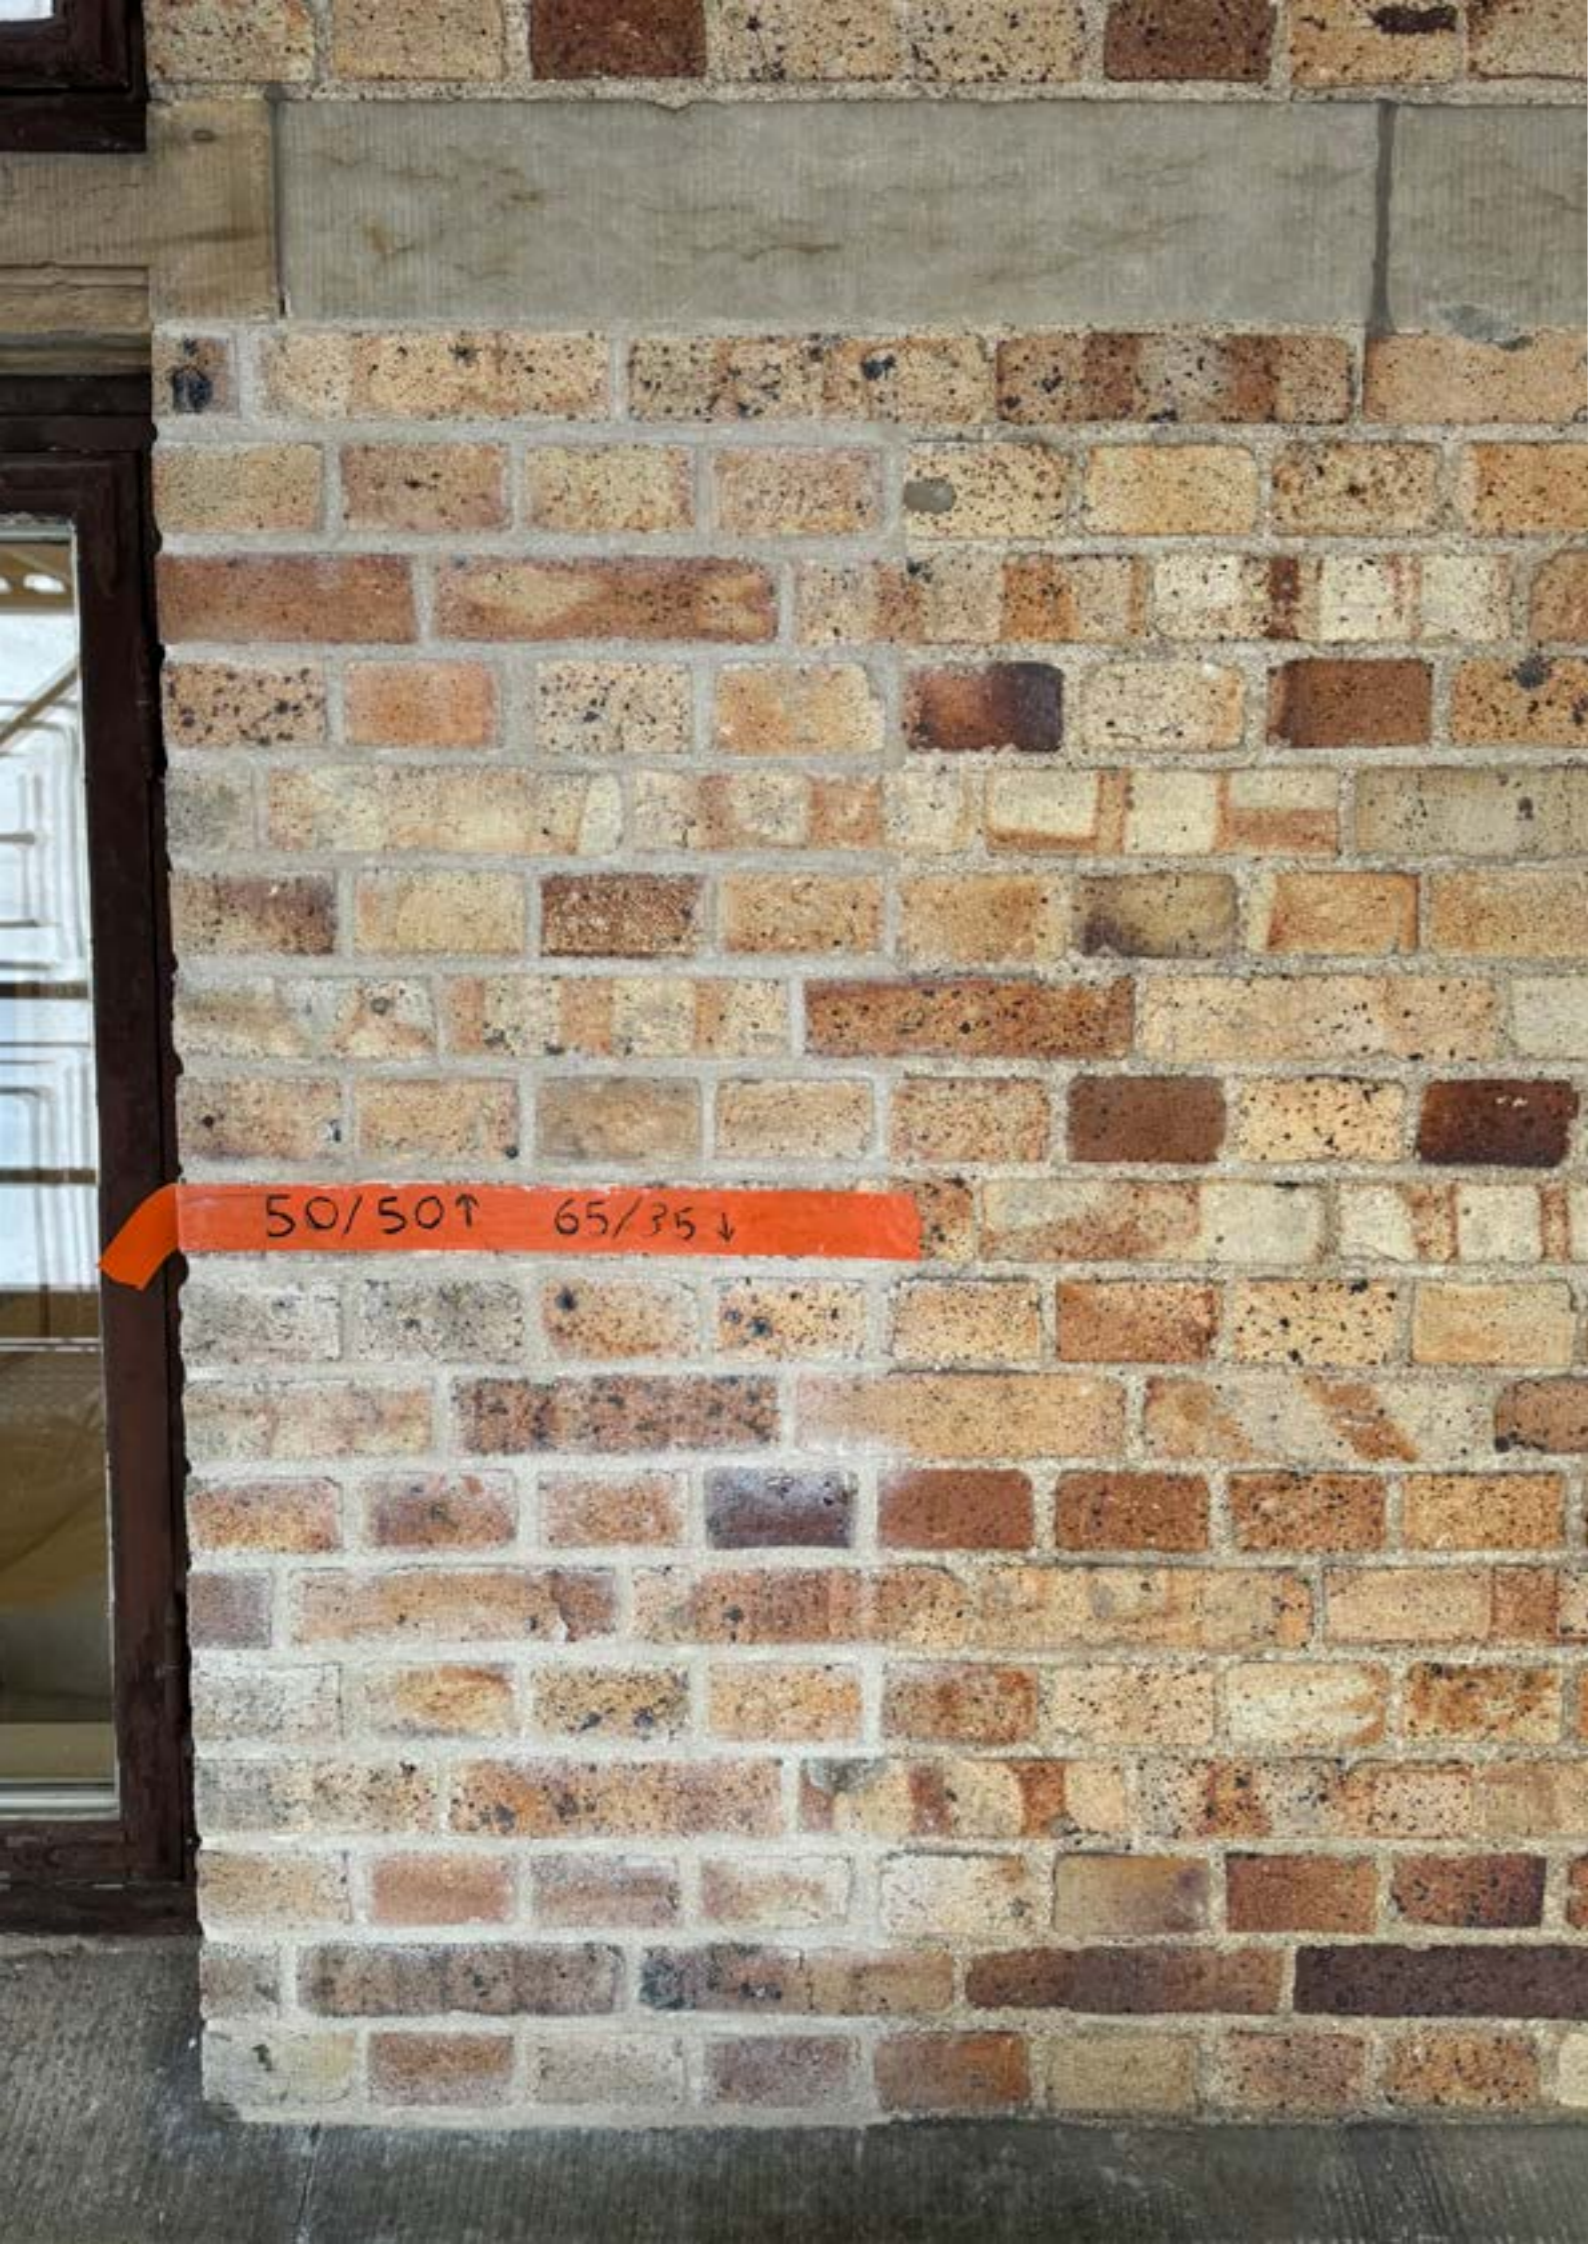
## PROVFOGNING 1

**Alt. 1 50% Ortokalkbruk**  
(torrsläckt, hydraulisk från Öland)

**50% Hansakalkbruk**  
(våtsläckt, lufthärdande från Gotland)

**Alt. 2 35% Ortokalkbruk**  
(torrsläckt, hydraulisk från Öland)

**65% Hansakalkbruk**  
(våtsläckt, lufthärdande från Gotland)

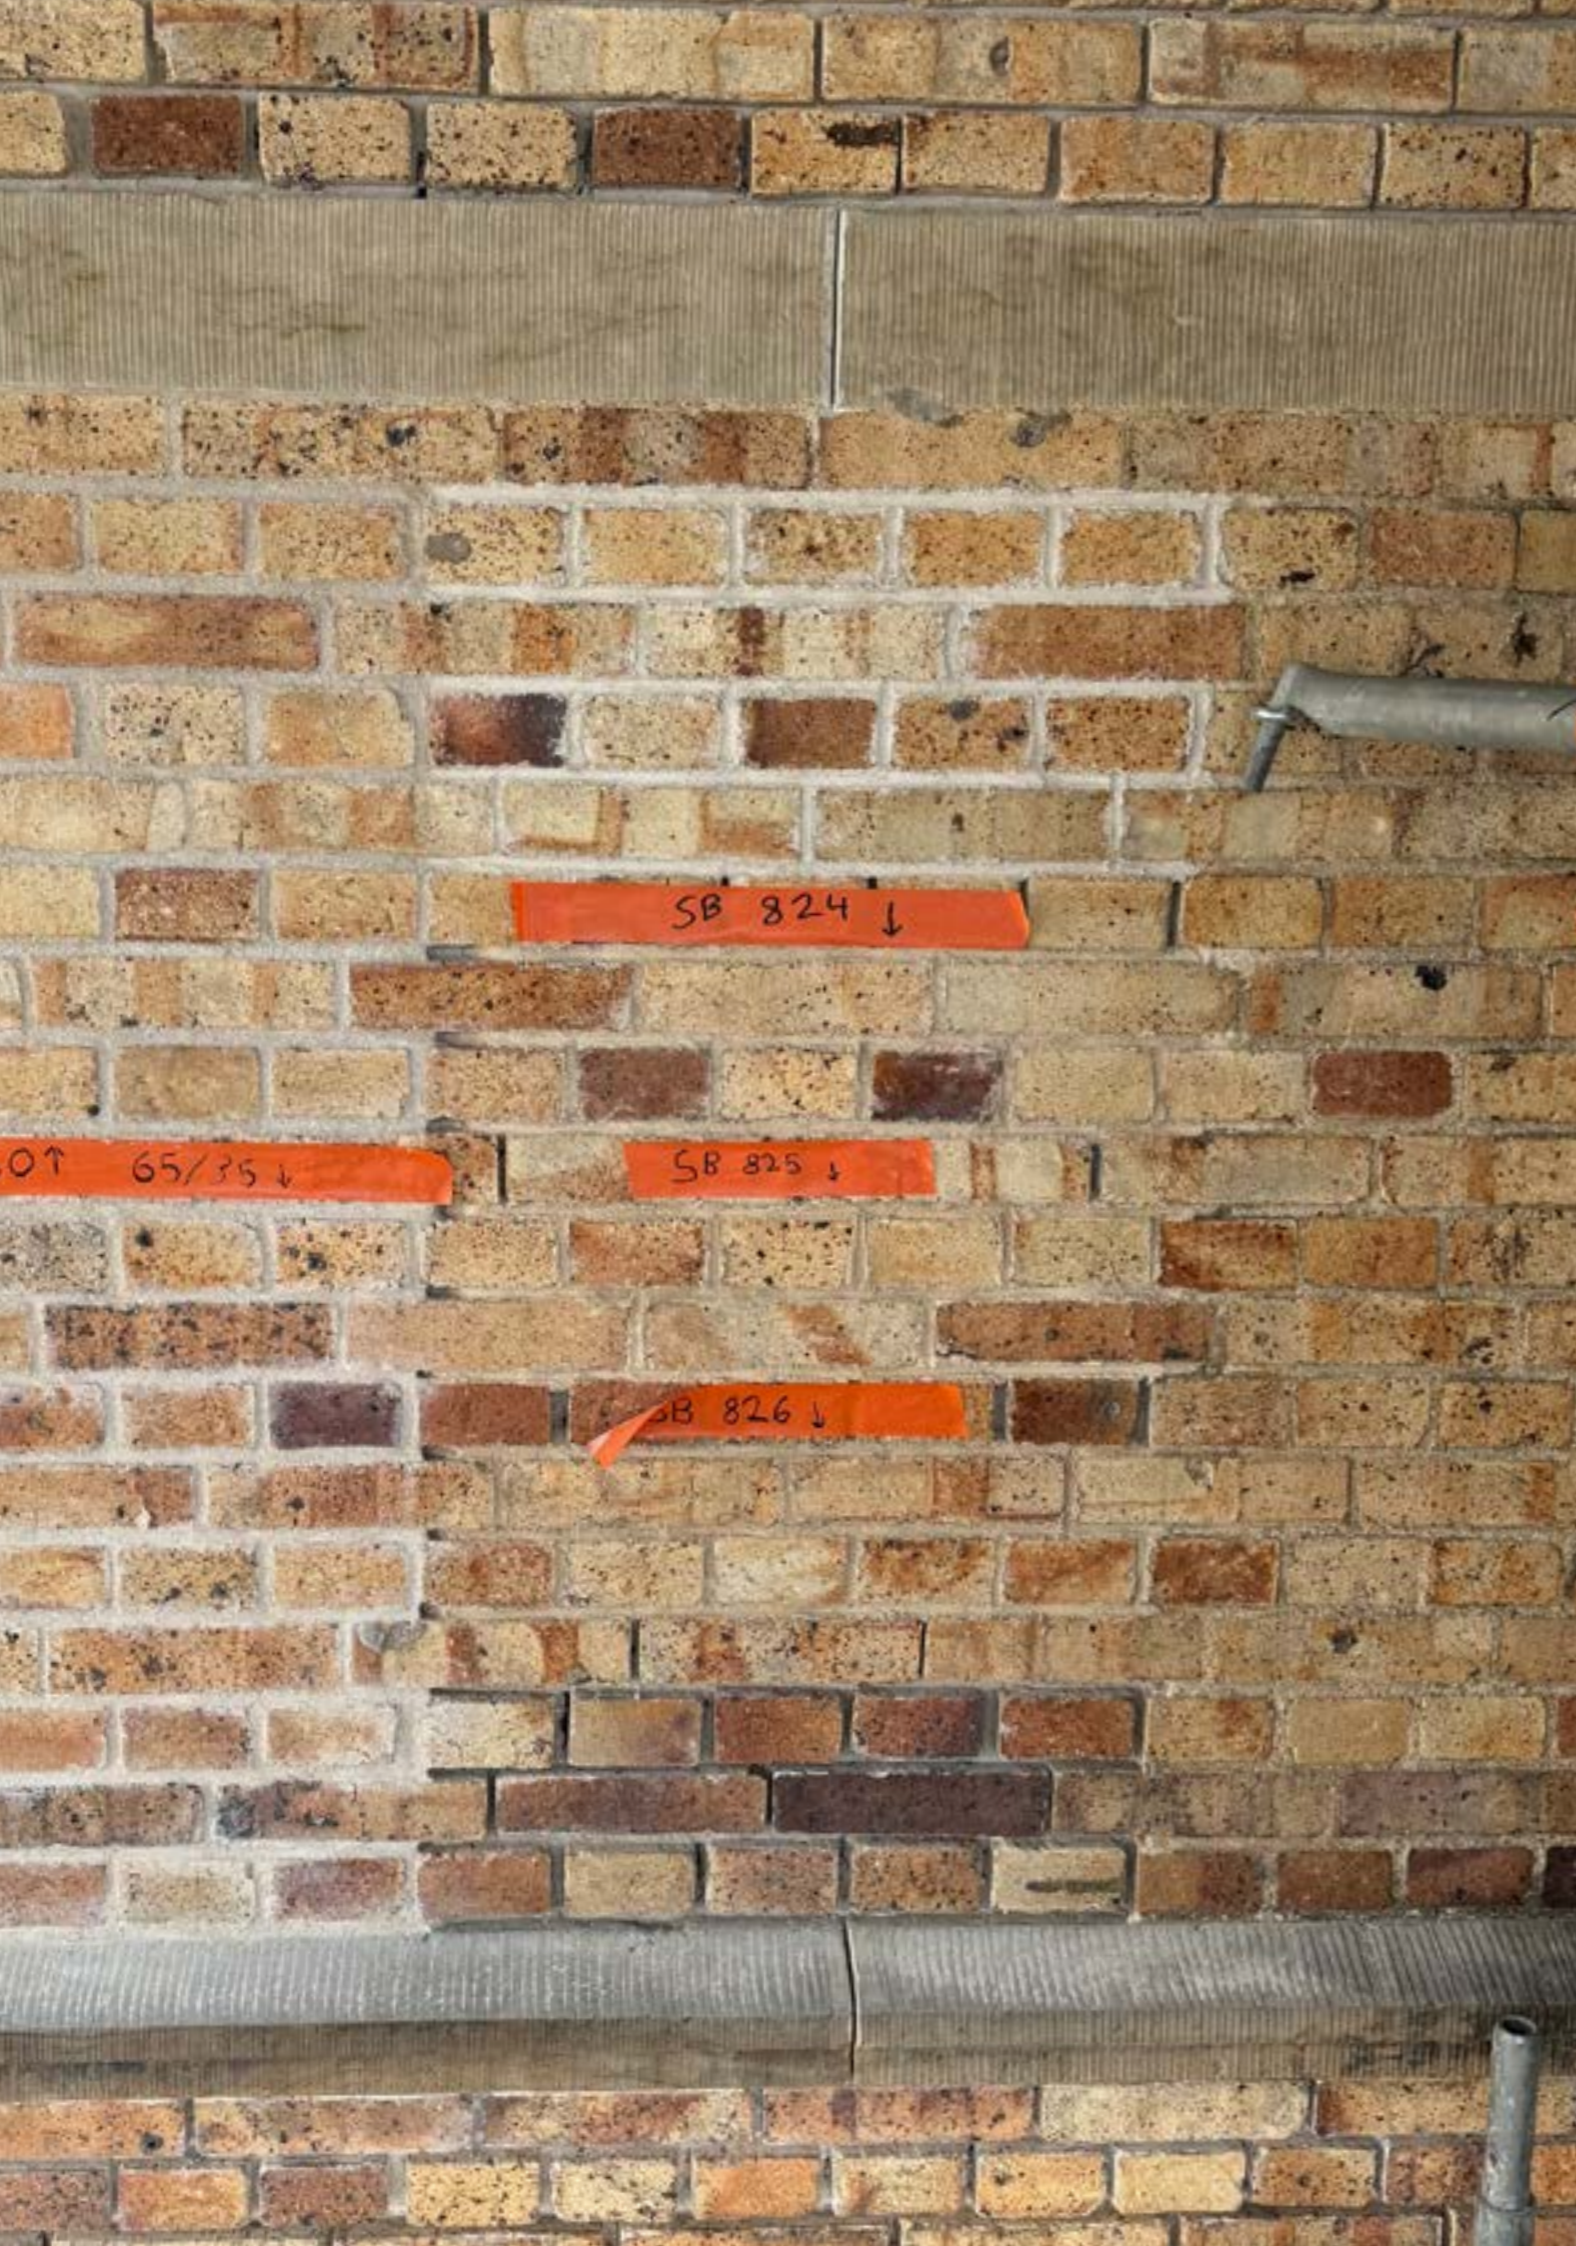
## PROVFOGNING 2

### **50% Ortokalkbruk**

(torrsläckt, hydraulisk från Öland)

### **50% Trilokalkbruk**

(våtsläckt, lufthärdande från Öland)

**Alt. 1-3** Tillsats av brun umbra i tre olika nivåer (pigment tillsatt i det torra Ortobruket). SBV 824 ljusast, de övriga två gradvis mörkare.

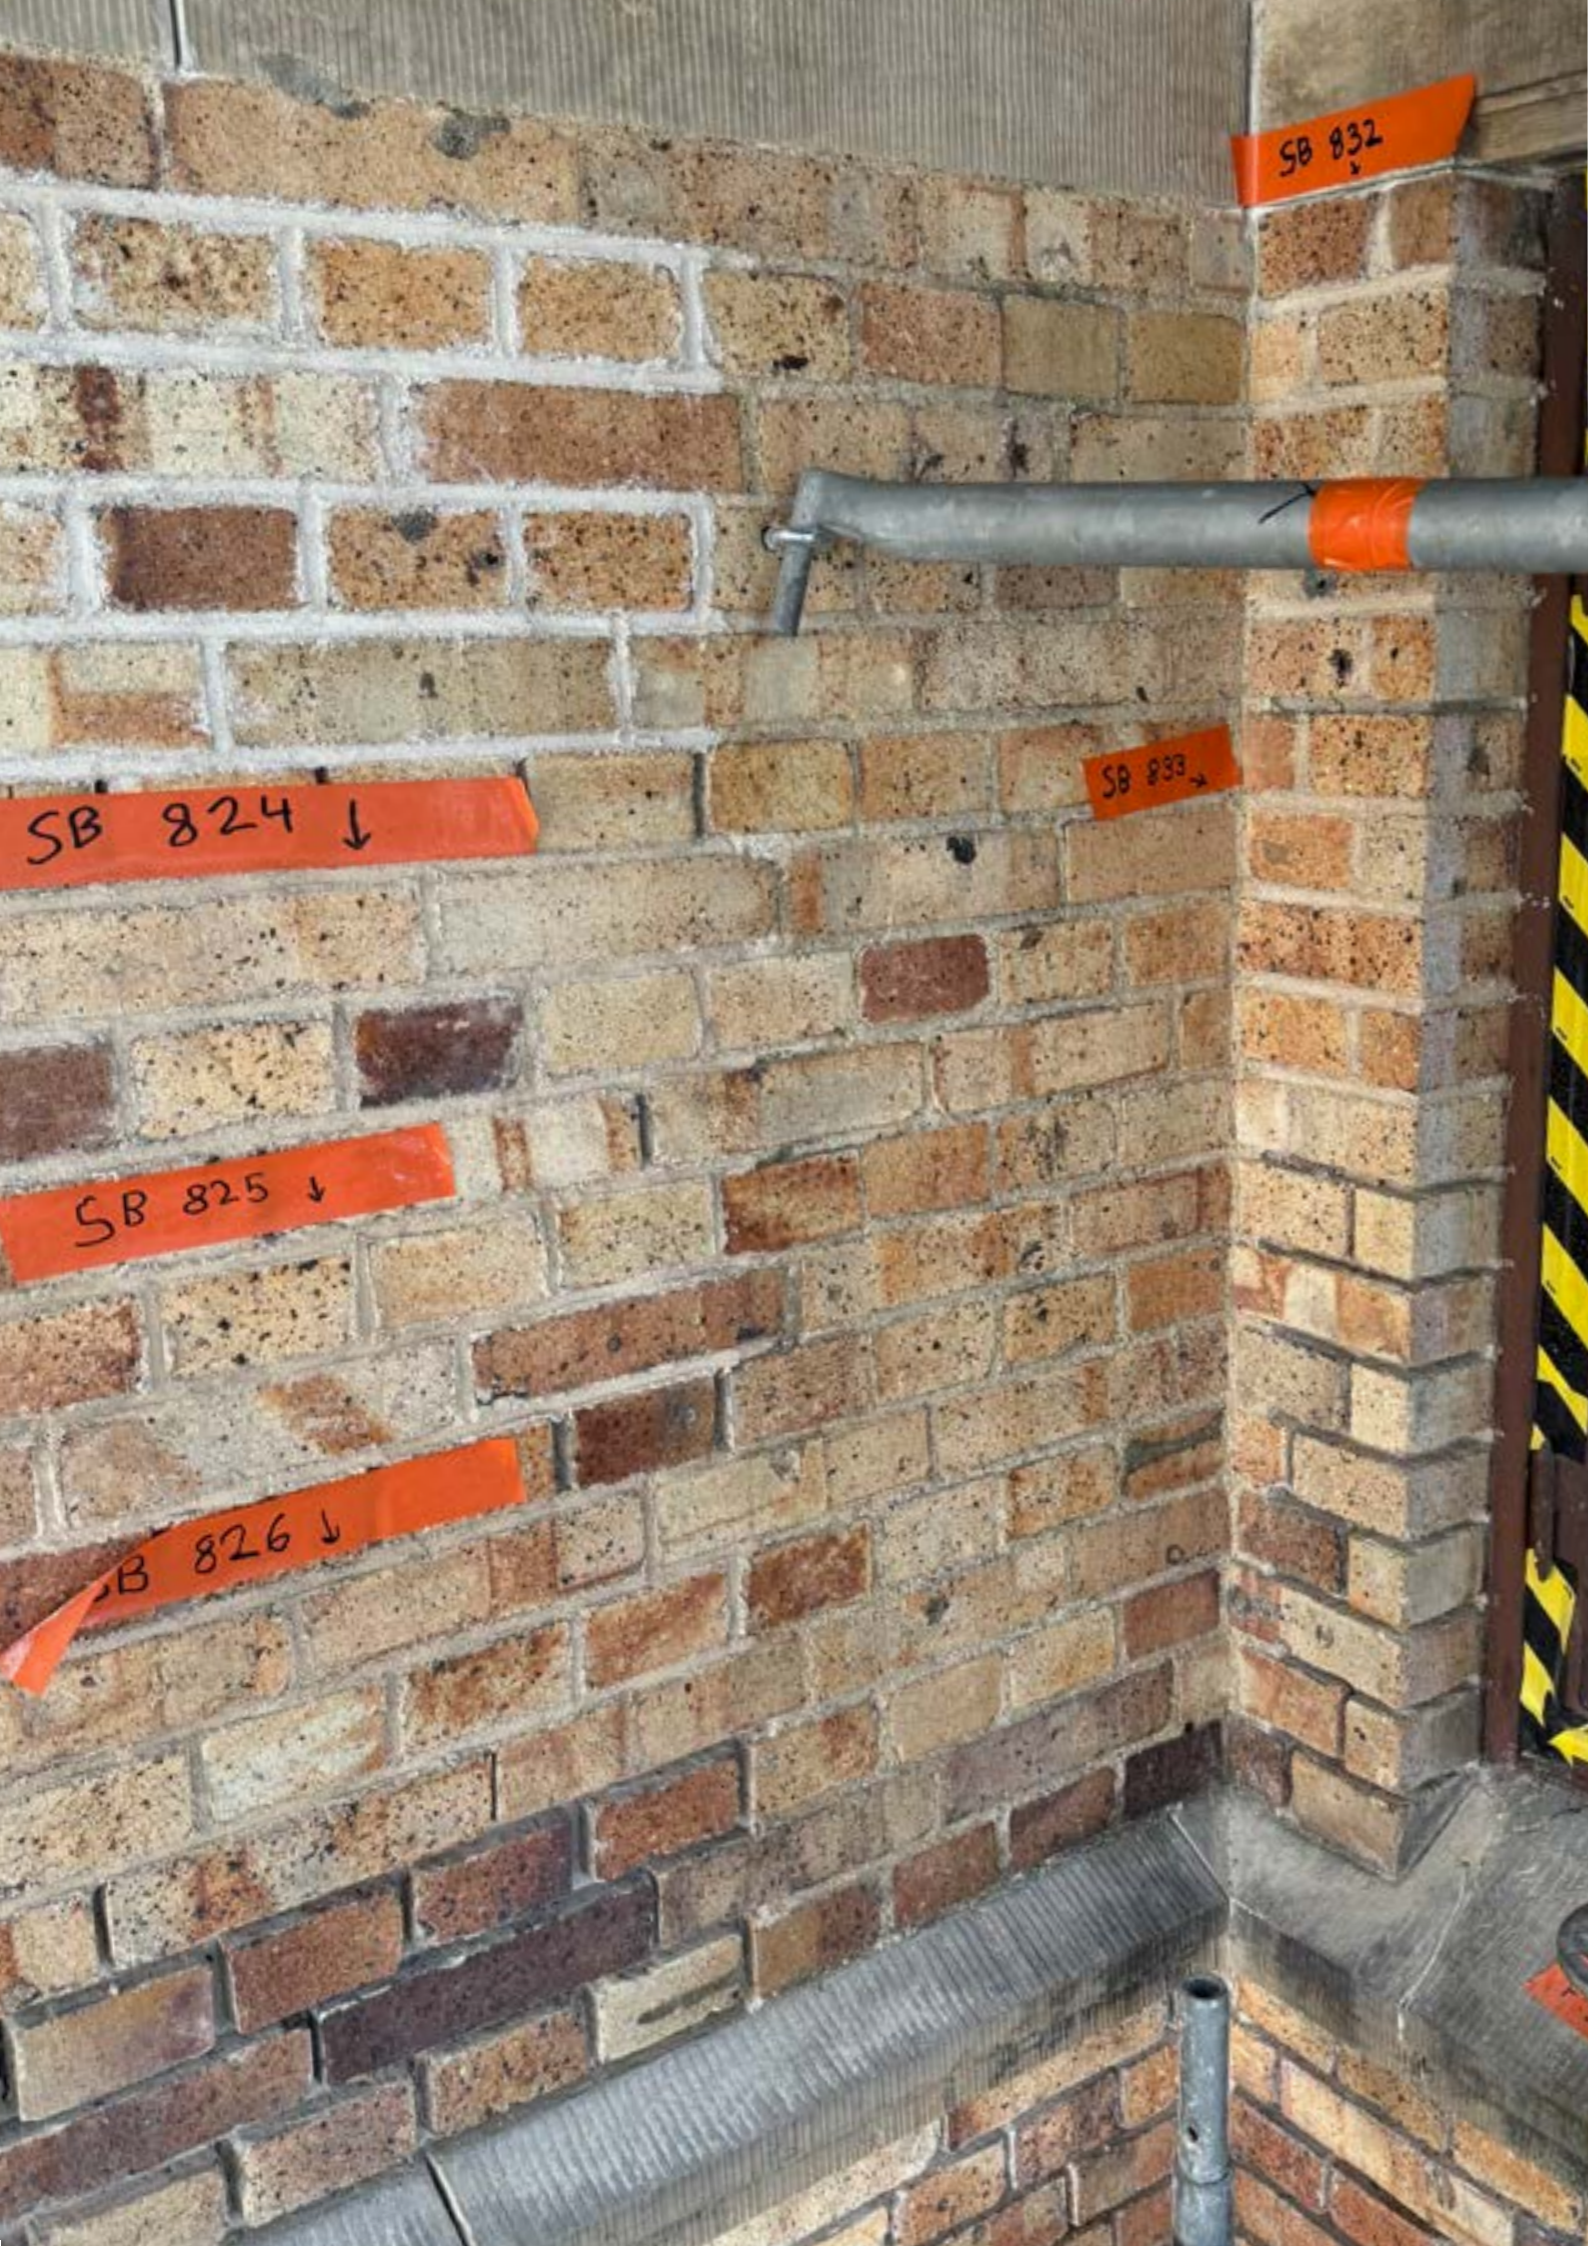
### PROVFOGNING 3

#### **50% Ortokalkbruk**

(torrsläckt, hydraulisk från Öland)

#### **50% Trilokalkbruk**

(våtsläckt, lufthärdande från Öland)

Alt. 1-2 Tillsats av brun umbra i två olika nivåer (pigment tillsatt i det torra Ortobruket) Ljusare än SBV 824 i föregående provfogning.

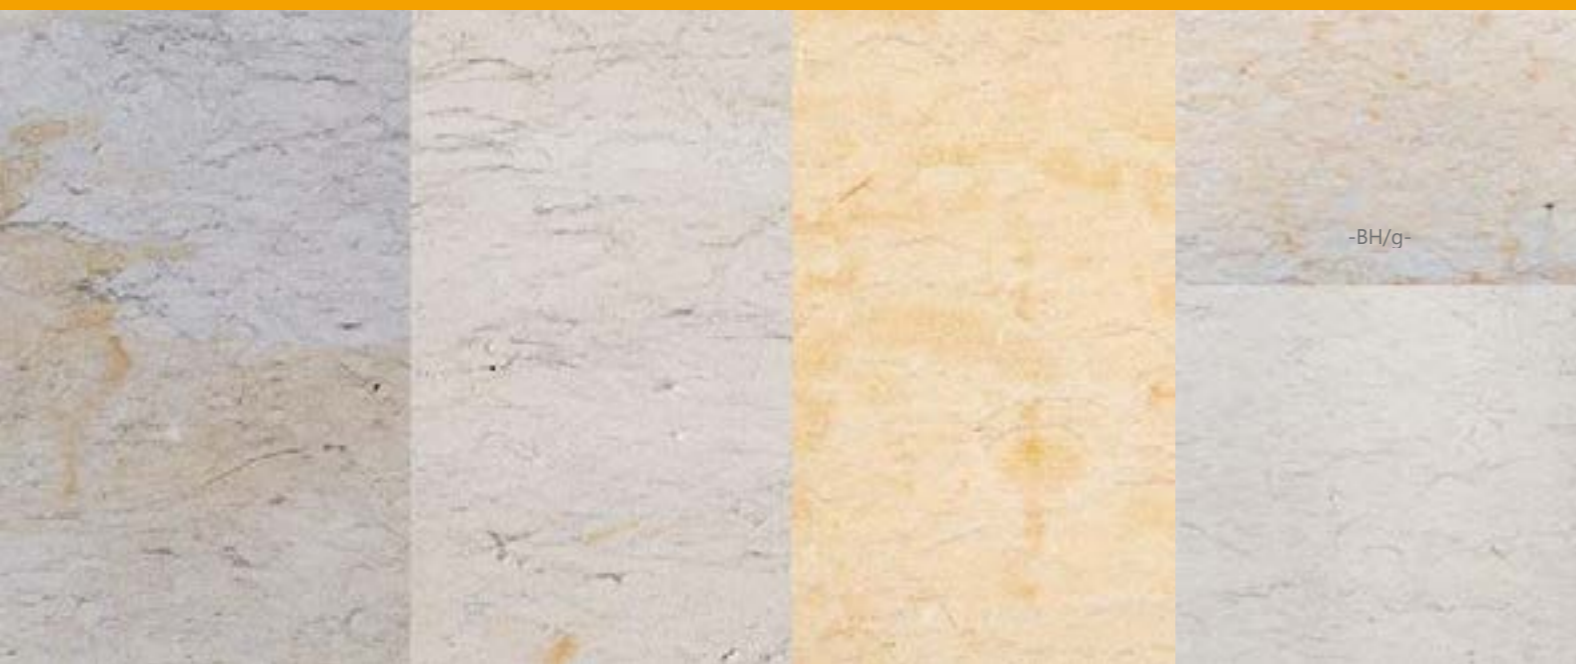
## COTTA SANDSTONE

The fine-grained COTTAER SANDSTONE mainly has grain sizes of 0.05 to 0.25 mm, with individual grains up to 0.5 mm. The main component is 95 % quartz, with some feldspar, clay and accessory rutile, zircon, tourmaline, glauconite and opaque minerals. The grain roundness is slightly rounded; the sorting is poor. The grain

Bonding takes place via direct grain contact (homogeneous siliceous binder), in the area of the carbonaceous-clayey streaks also via clayey binders. The pore space consists of a broadly distributed content of capillary pores (predominantly < 0.1 mm) and a small proportion of macropores (max. 0.3 mm).

Trade name .....COTTAER SANDSTEIN  
 Petrographic family.....Sedimentary rock  
 Petrographic name .....Sandstone / Elbsandstone / quartz arenite  
 Geological age .....Cretaceous / Lower Turonian / Labiate sandstone  
 Origin.....Germany / Saxony / Cotta

Bulk density (according to DIN EN 1936).....Average value 2,040 kg/m<sup>3</sup>  
 Compressive strength (according to DIN EN 1926).....Average value 55 Mpa (perpendicular to the anisotropy plane)  
 Bending tensile strength (according to DIN EN 12372).....Average value 5.8 Mpa (perpendicular to the anisotropy plane)  
 Water absorption (according to DIN EN 13755).....Average value 6.8 % (under atmospheric pressure)  
 Anchor break-out (according to DIN EN 13364).....Average value > 1,400 N (type IIa, d = 50 mm)  
 Open porosity (according to DIN EN 1936).....Average value 22.6 %  
 Frost resistance (according to DIN EN 12371).....yes, scale "0" (average mass loss 0.01 %, after 56 freeze/thaw cycles)
