2003 /2004

## NORDISK FORUM FOR BYGNINGSKALK

## *Nidarosdomens historiska mur-, puts- och fogbruk*

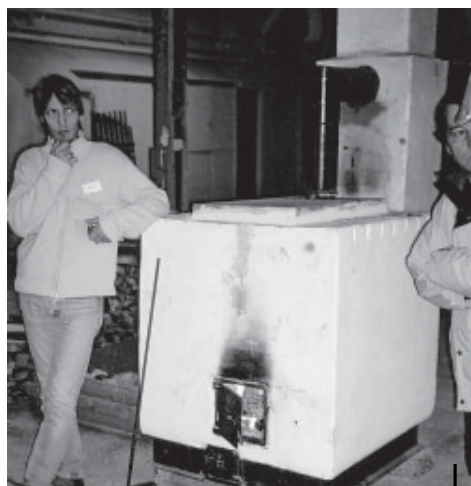
I den gamle bygningshytte tæt på kirken er der i 1999 bygget en kalkovn, hvor NDR producerer kalk til eget brug. På billedet ser vi Geir ved ovnen. Der var blus på, da vi kom. Det blev fortalt, at man jævnligt har klager fra folk over den skrækkelige røg midt inde i Trondheim by. Kalkstenen kommer fra Innrøya i Nord-Trøndelag. NDR disponerer også over et lager på ca. 1.500 liter læskekalk, som blev læsket i 1960-erne. Denne kalk benyttes til daglig og til specialarbejder. Der var blandet mørtler af denne kalk, så deltagerne egenhændigt kunne få lejlighed til at prøve den

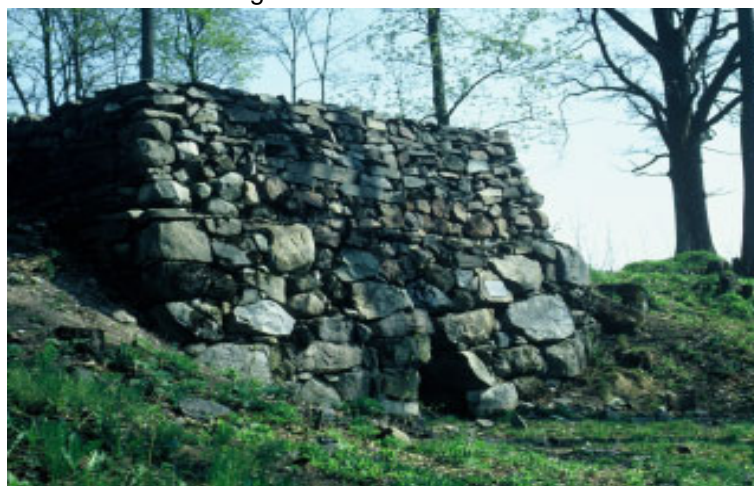
Restaurert bondekalkovn fra 1800-tallet.

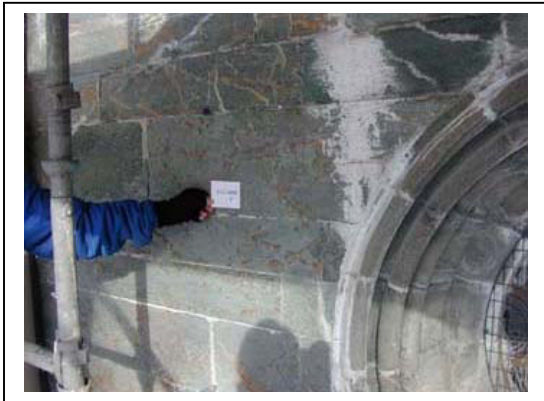
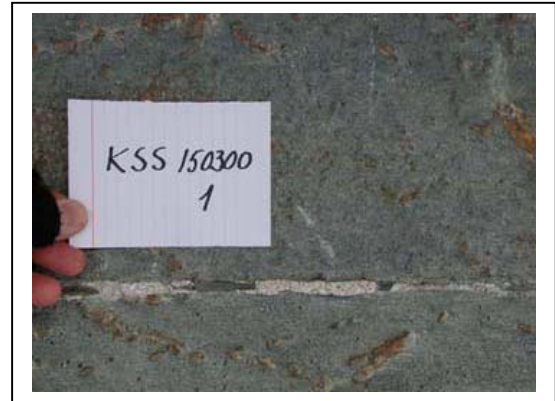
Provtagning och litterering av brukproven på Nidarosdmen.

En del av proven var mycket små, för små för de fysikaliska analyserna. En del av provmaterialet bearbetades till tunnslip, en del planslipades och en del användes för kemisk analys. De utförda analyserna är beskrivna nedan och listan på de analyserade provena med beskrivning på var de är tagna och relativa hårdhet är i tabell 1.

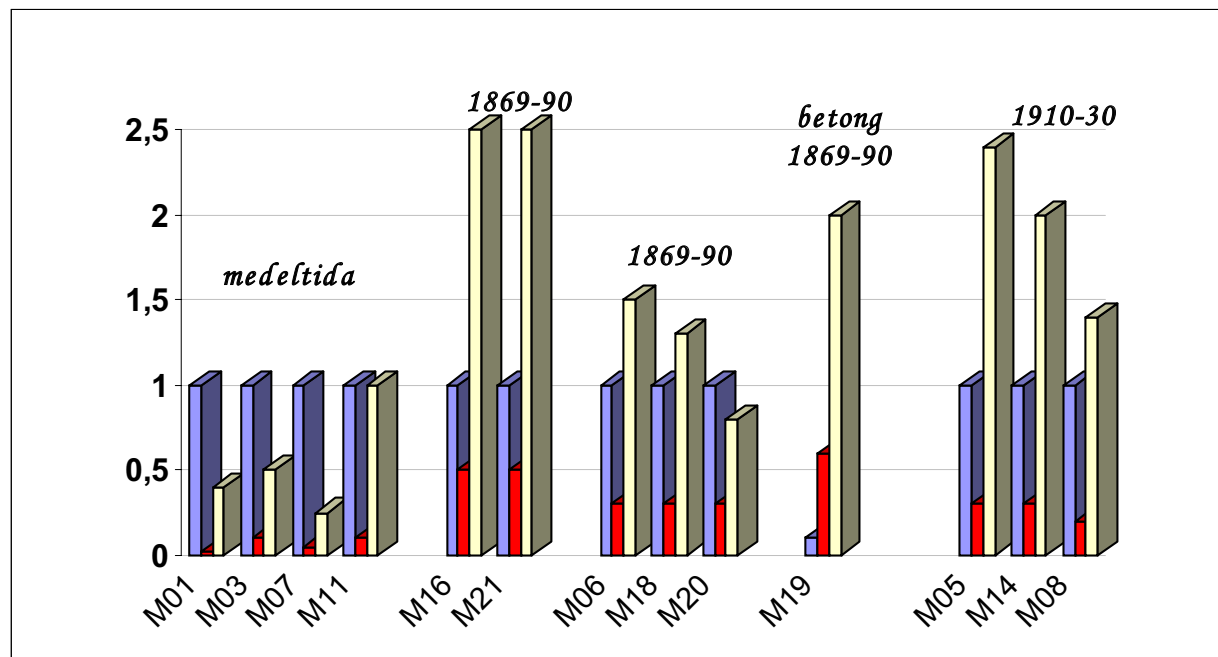
**Figur 1** Bindemedel / ballast i Nidarosdomens brukprov i volym - %. De medeltida bruken är mycket fetta och restaureringsbruken visar stora variationer.

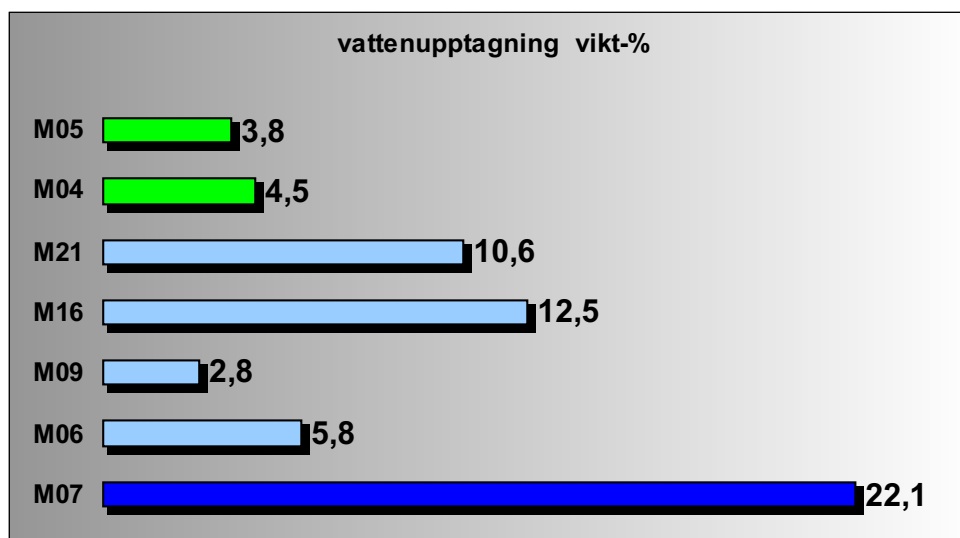
**Figur 2** Provens vattenupptagning i vikt-%. Provet (M07) är ett rent kalkbruk, som suger mycket vatten. Mycket täta, dvs. låg vattenupptagning har fyra av proven. De översta två proven i figuren är mycket täta och de är från den senare restaureringsperioden.

Av de fysikaliska egenskaperna som analyserades, visas här vattensugningen och kapillaritetstalen. På grund av att de flesta prov var små, kunde endast sju prov användas för mätningen. Provet vägs som torrt, varefter det ställs med den släta ytan på ett vått underlag (wettexduk) så att ca 1 mm av provet står i vatten. Provet vägs efter 1 min, 5 min, 10 min, 30 min, 60 min, 1 dag, 2 dagar och slutligen läggs provet helt under vatten för 1 dygn. Kapillärsugningen beräknas som mängd uppsuget vatten (kg) dividerat med provets yta (m<sup>2</sup>) och tid (h). Vattensugningen beräknas i vikt-% som provets vikt efter 1 dygn under vatten i förhållande till torrvikten (fig 2).

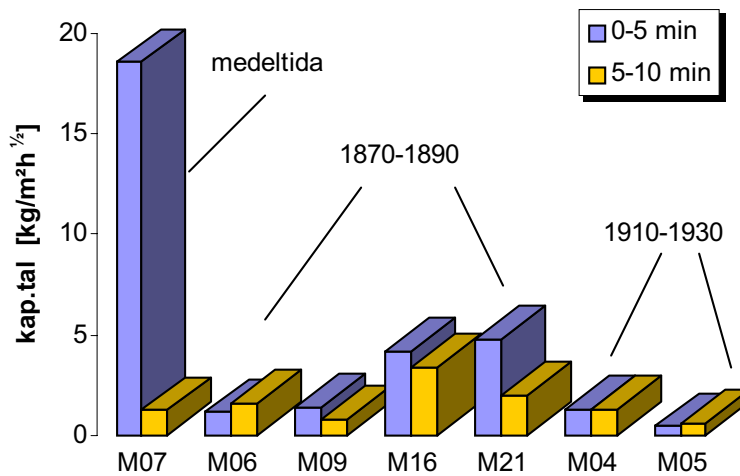
**Figur 3** Brukprovens kapillaritetstal (0-5 min) och (5-10 min). M07 är ett medeltida kalkbruk med mycket öppna och snabbt sugande porer. Prov M06 har det andra kapillaritetstalet högre än det första, vilket tyder på små slutna porer (skyddsporer).

Genom att mäta kapillariteten får man inte bara veta hur mycket och hur fort bruket suger vatten, utan det ger också information om brukets porstruktur (Fig 3). Om det i bruket finns stora öppna porer, sugas snabbt och mycket vatten redan under de första minuterna (0-5 min). Ett sådant bruk har också svag frostbeständighet, ifall det råkar vara vattenmättat då vintern inträder. Sugs det mindre vatten under de första minuterna än under de senare (5-10 min), tyder det på ett porsystem med mera slutna porer, vilka även kan fungera som s.k. skyddsporer och frostbeständigheten är bättre. Det medeltida bruket har en snabb vattensugning och tillhör kategorin 'svag frostbeständighet'. Provet är taget från innermuren, så det har tydligen inte varit utsatt för regnvatten i samma utsträckning som de andra proven. Bra porstruktur har proven M06, M16 och de båda från 1900-talets restaurering M04 och M05. Dessa var mycket cementrika och hårda bruk – vilka trots bra porstruktur inte är lämpliga som restaureringsbruk.

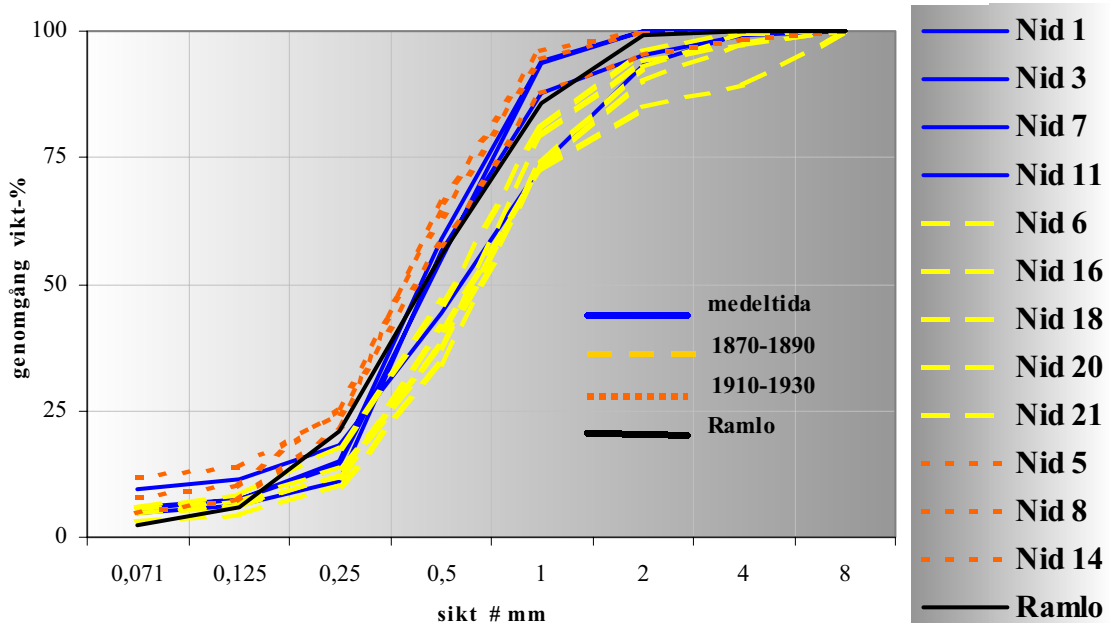
**Figur 4** Ballastens kornstorleksfördelning i Nidarosdomens brukprov.

Ballastens kornstorleksfördelning (siktcurvan Fig 4) fås genom siktning av återstoden efter den kemiska syraupplösningen av bruket. Det var häpnadsväckande att se, hur lika brukens ballastkurvor är, både de medeltida och de från de två restaureringsperioderna. Av detta kan man dra den slutsatsen, att sanden för bruket, från medeltiden till 1930-talet är tagen från ett och samma sandtag. Men i något av det medeltida bruket fanns bland sandkornen fossilt kalk, vilket åter tyder på att den sanden är tagen nära havet.

Kornstorleksfördelningen för sanden Ramlo, svart i figuren, har under den senaste tiden använts till murbruk. Dess kurva ligger mitt i hela spektret. Sandtaget för Ramlo sanden finns i närheten av Nidarosdomen.

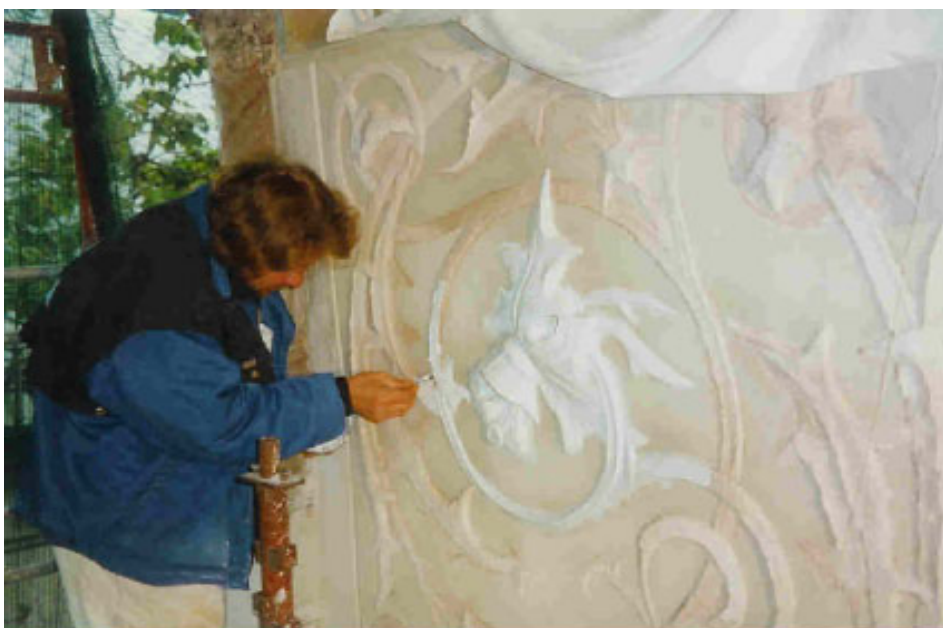
*Frihåndmodellert facadedekor, Adresse Josefinegaten 33, Oslo*

Materialer:

- \* Mørtel til grovoppbygging :
- \* 1 del hydraulisk kalk.
- \* 1 del hydrat kalk
- \* 5 deler sand 0 – 4 mm
- \* 1 del knust tegl 0 – 4 mm
- \* Fin-mørtel til avslutning:
- \* 1 del våtlesket kalk
- \* 2 deler knust marmor fin.
- \* Kaolin på „gefuhlen“

Oppbygging av dekor: Grovoppbygging på ferdig utbedret og pusset underlag, modellert direkte i grovmørtel. Holdt fuktet, tildekket mot sol, regn og frost. (feil årstid!)
