MARIAKIRKEN RESTAURERINGSARBEIDENE

- Litt om Mariakirken.
- Tilnærming til prosjektet
- Pussarbeidene
- Andre bygningsskader og reparasjoner

Mariakirkeprosjektet 2001 -2015

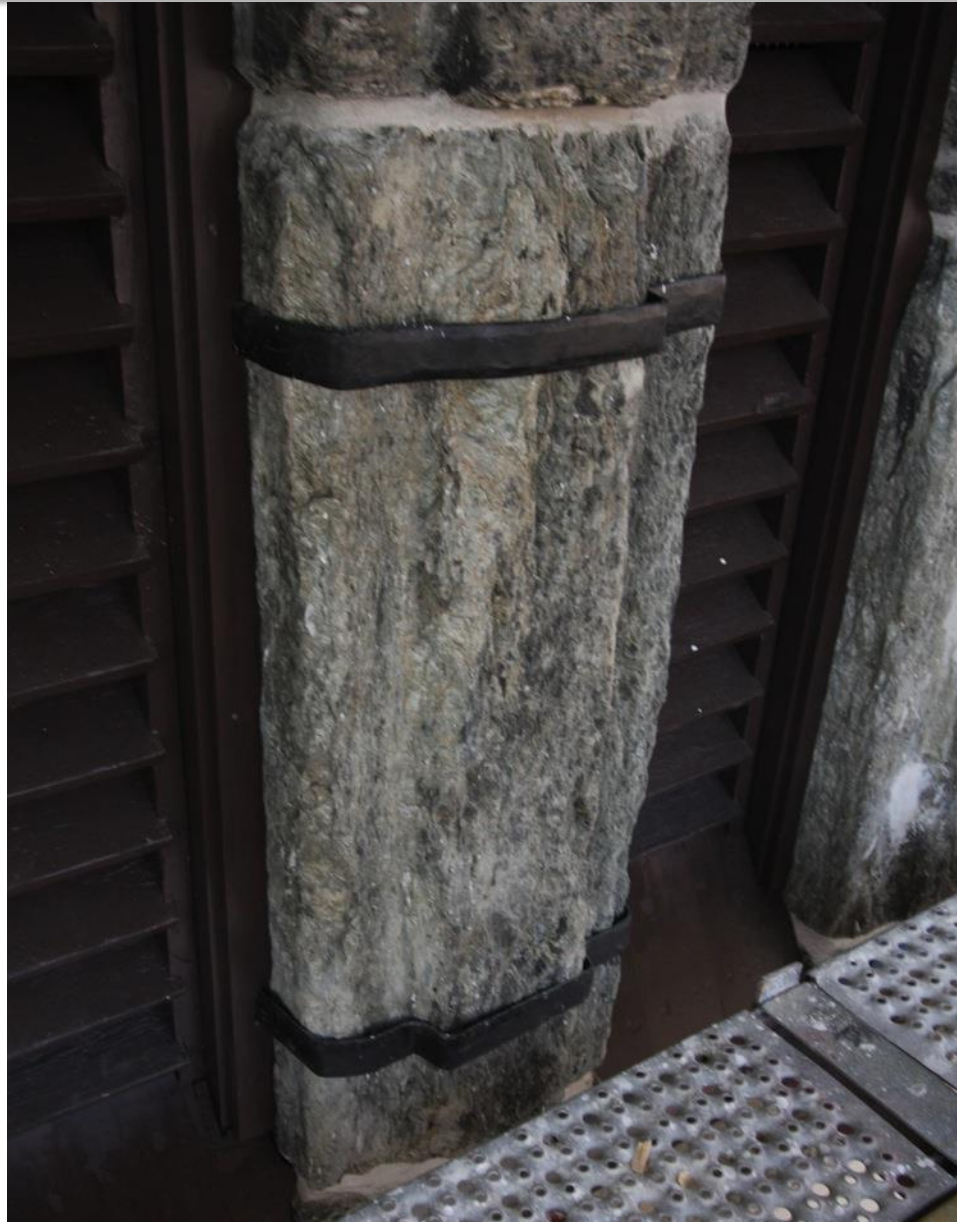
Ved skader på kleberstein
Vi limte, vi skiftet ut, vi bygget på med kalk, eller

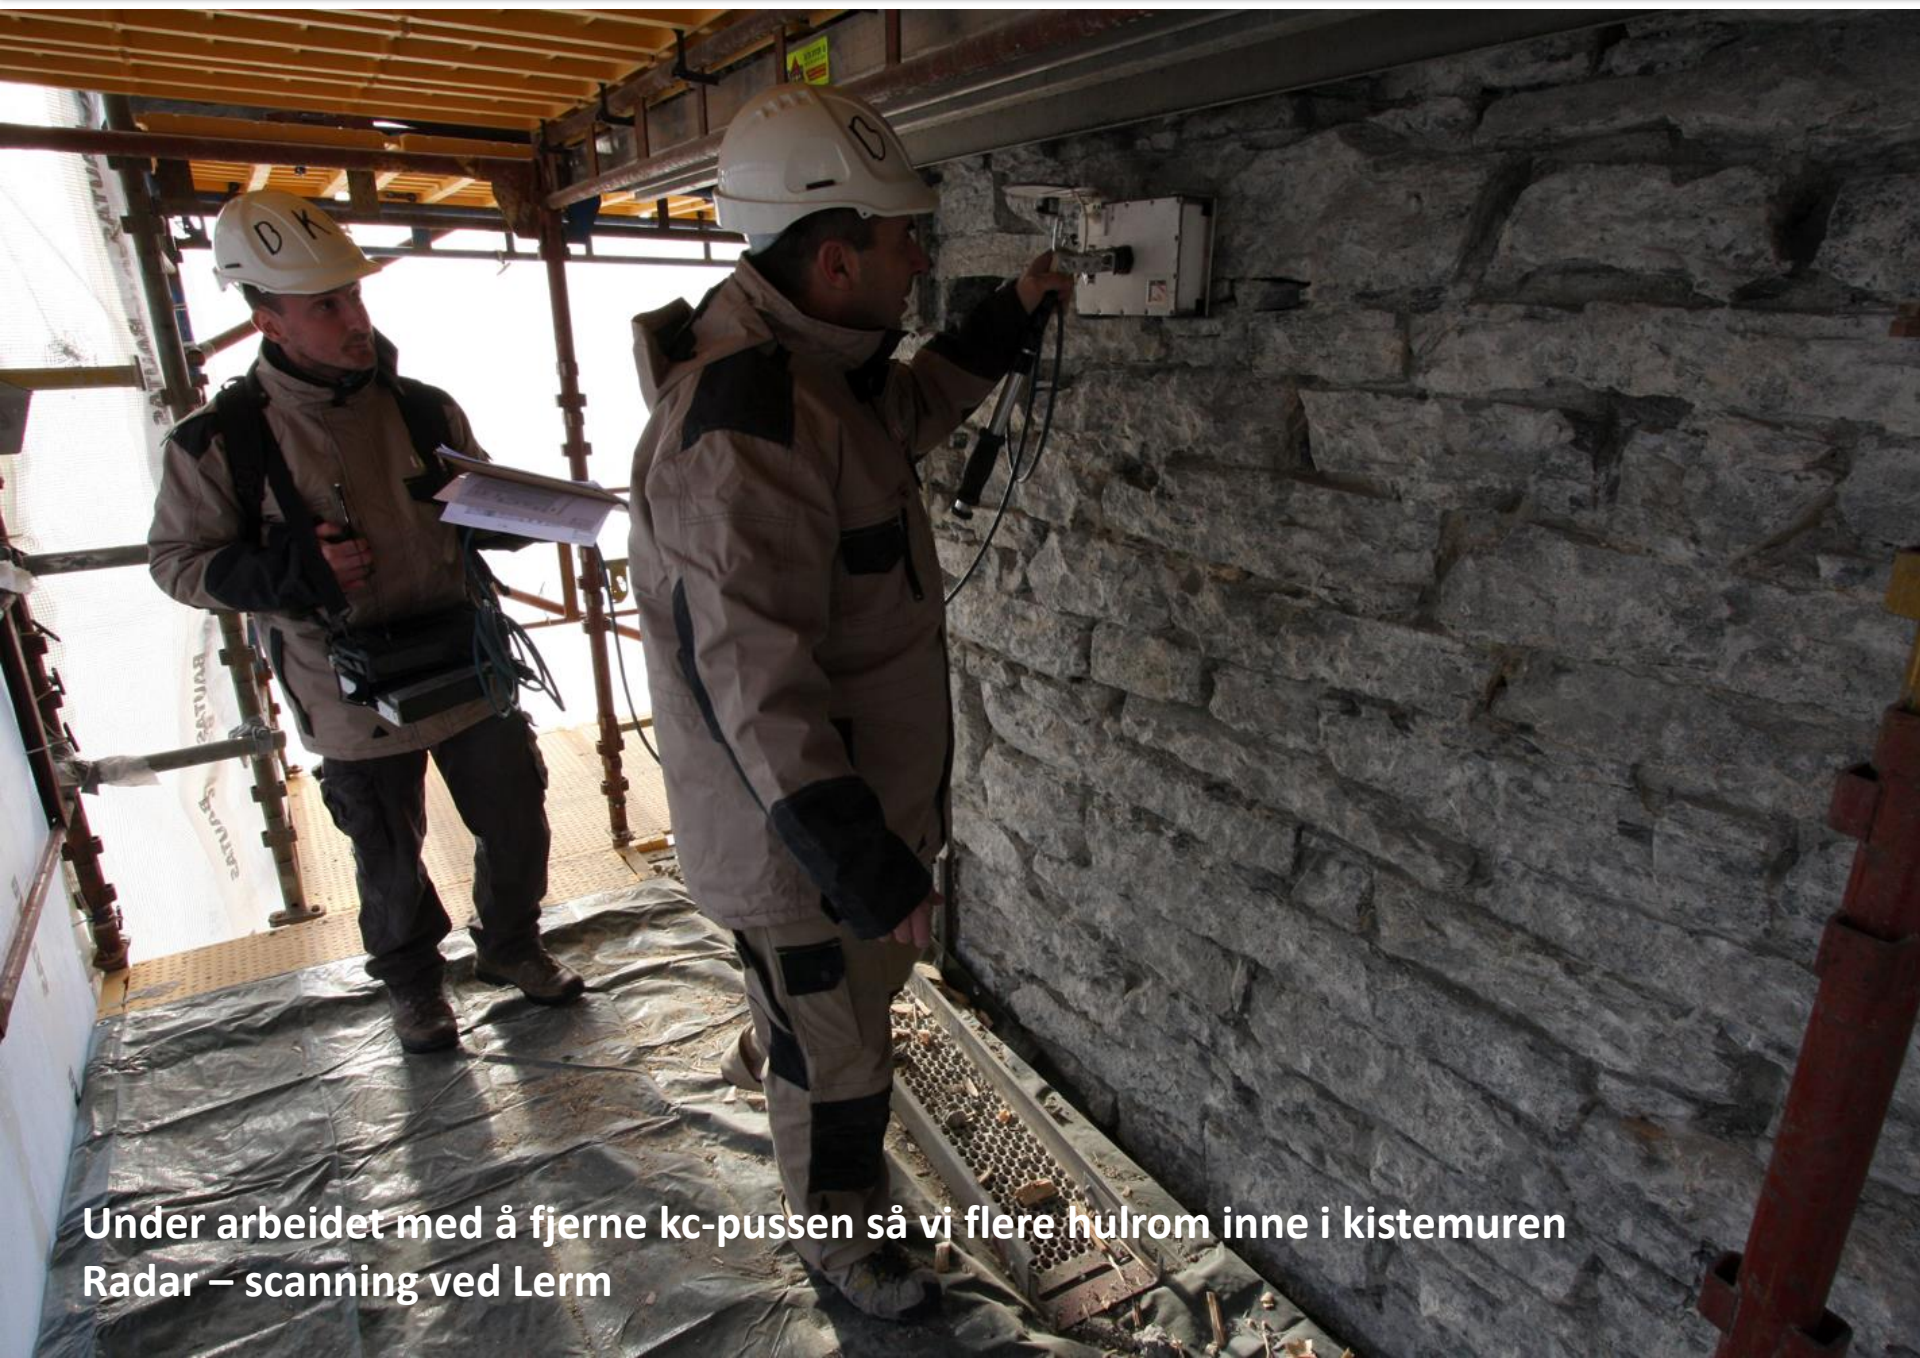
Under arbeidet med å fjerne kc-pussen så vi flere hulrom inne i kistemuren
Radar – scanning ved Lerm

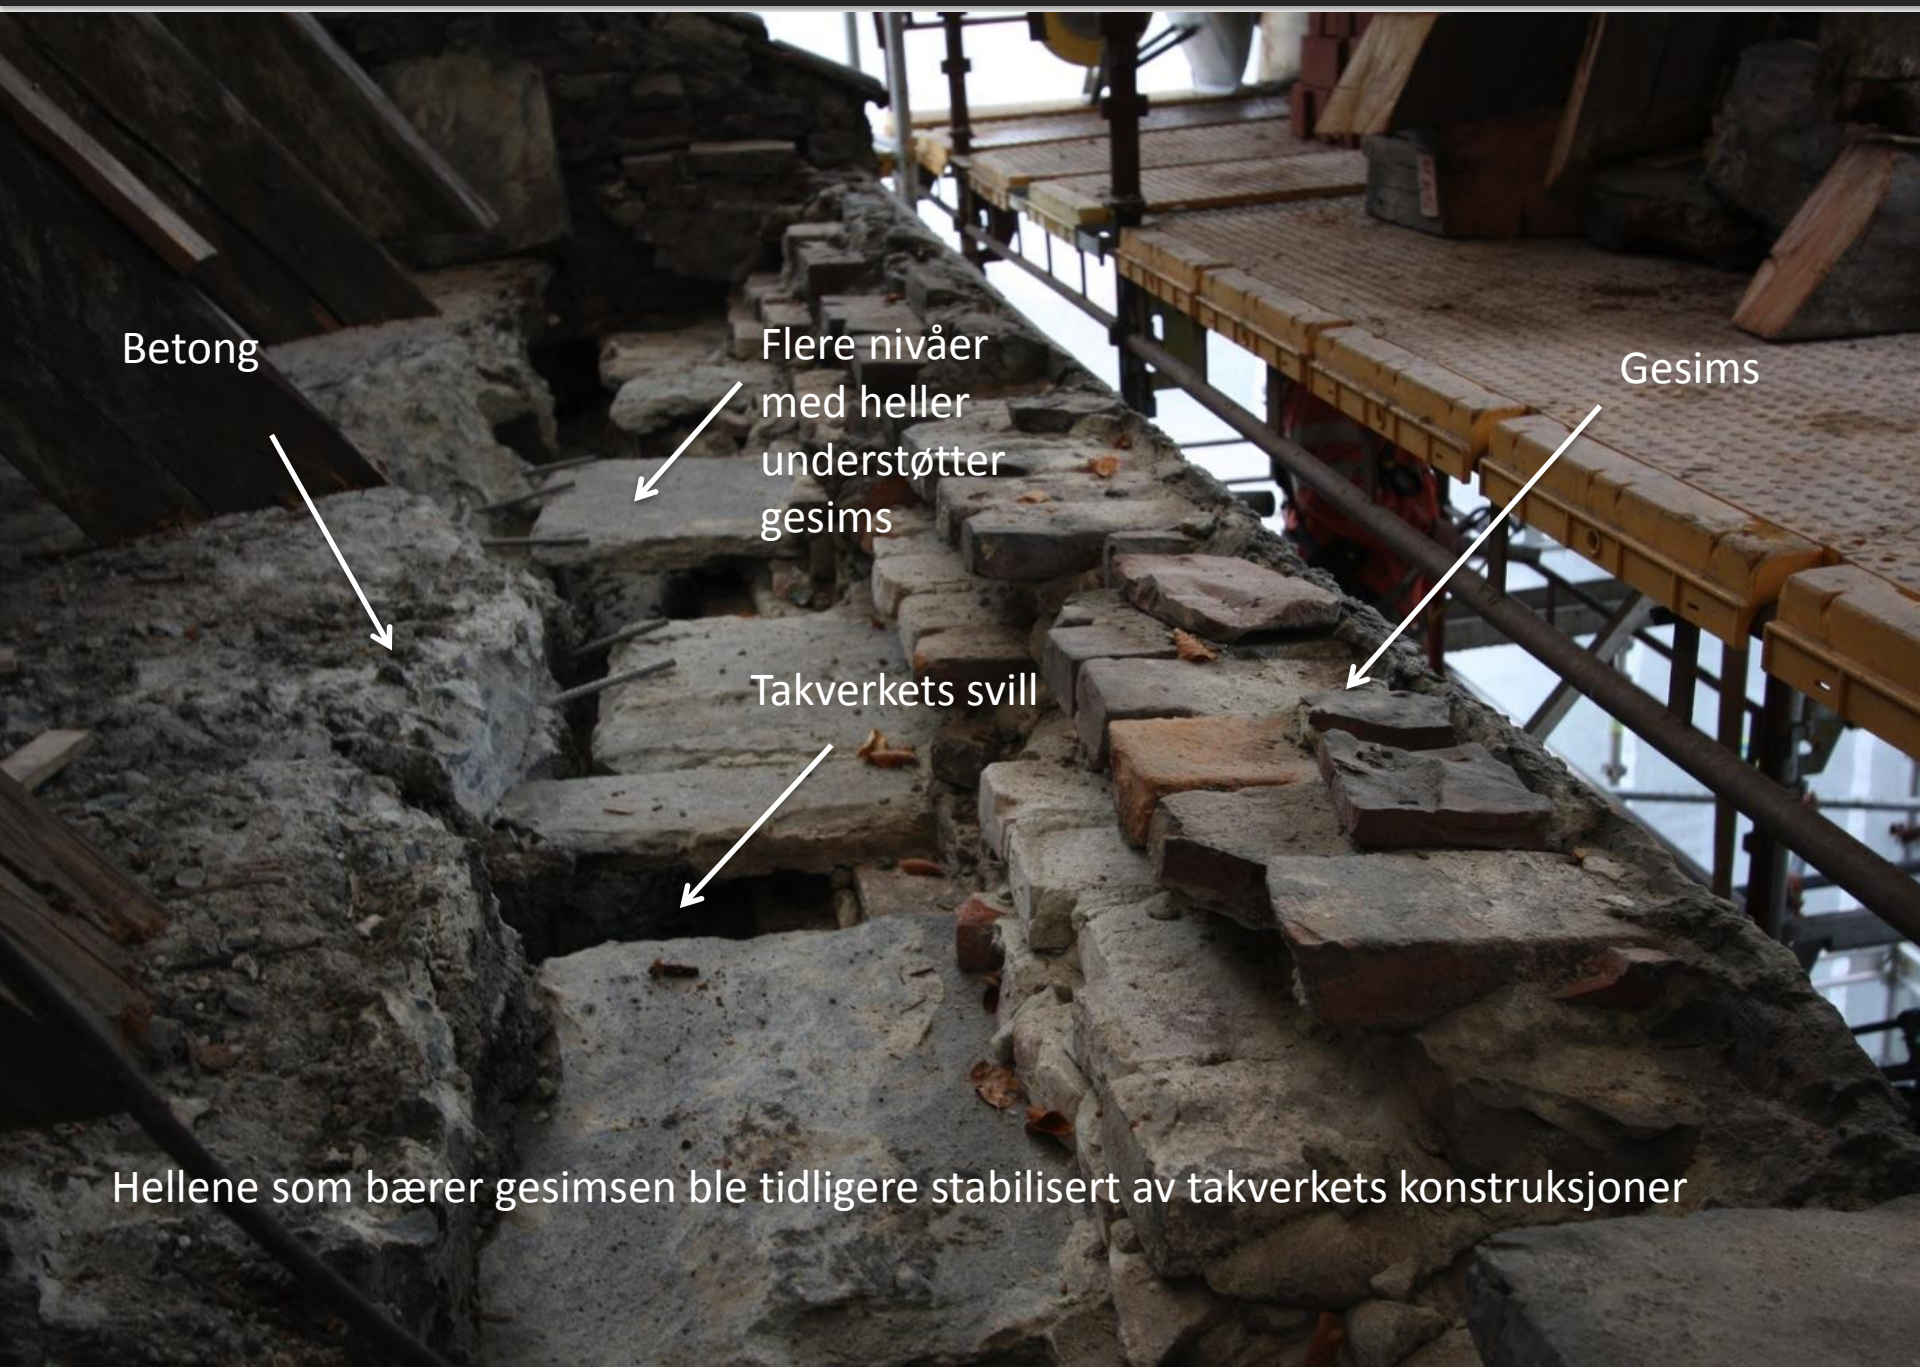
Betong

Flere nivåer
med heller
understøtter
gesims

Takverkets svill

Gesims

Hellene som bærer gesimsen ble tidligere stabilisert av takverkets konstruksjoner

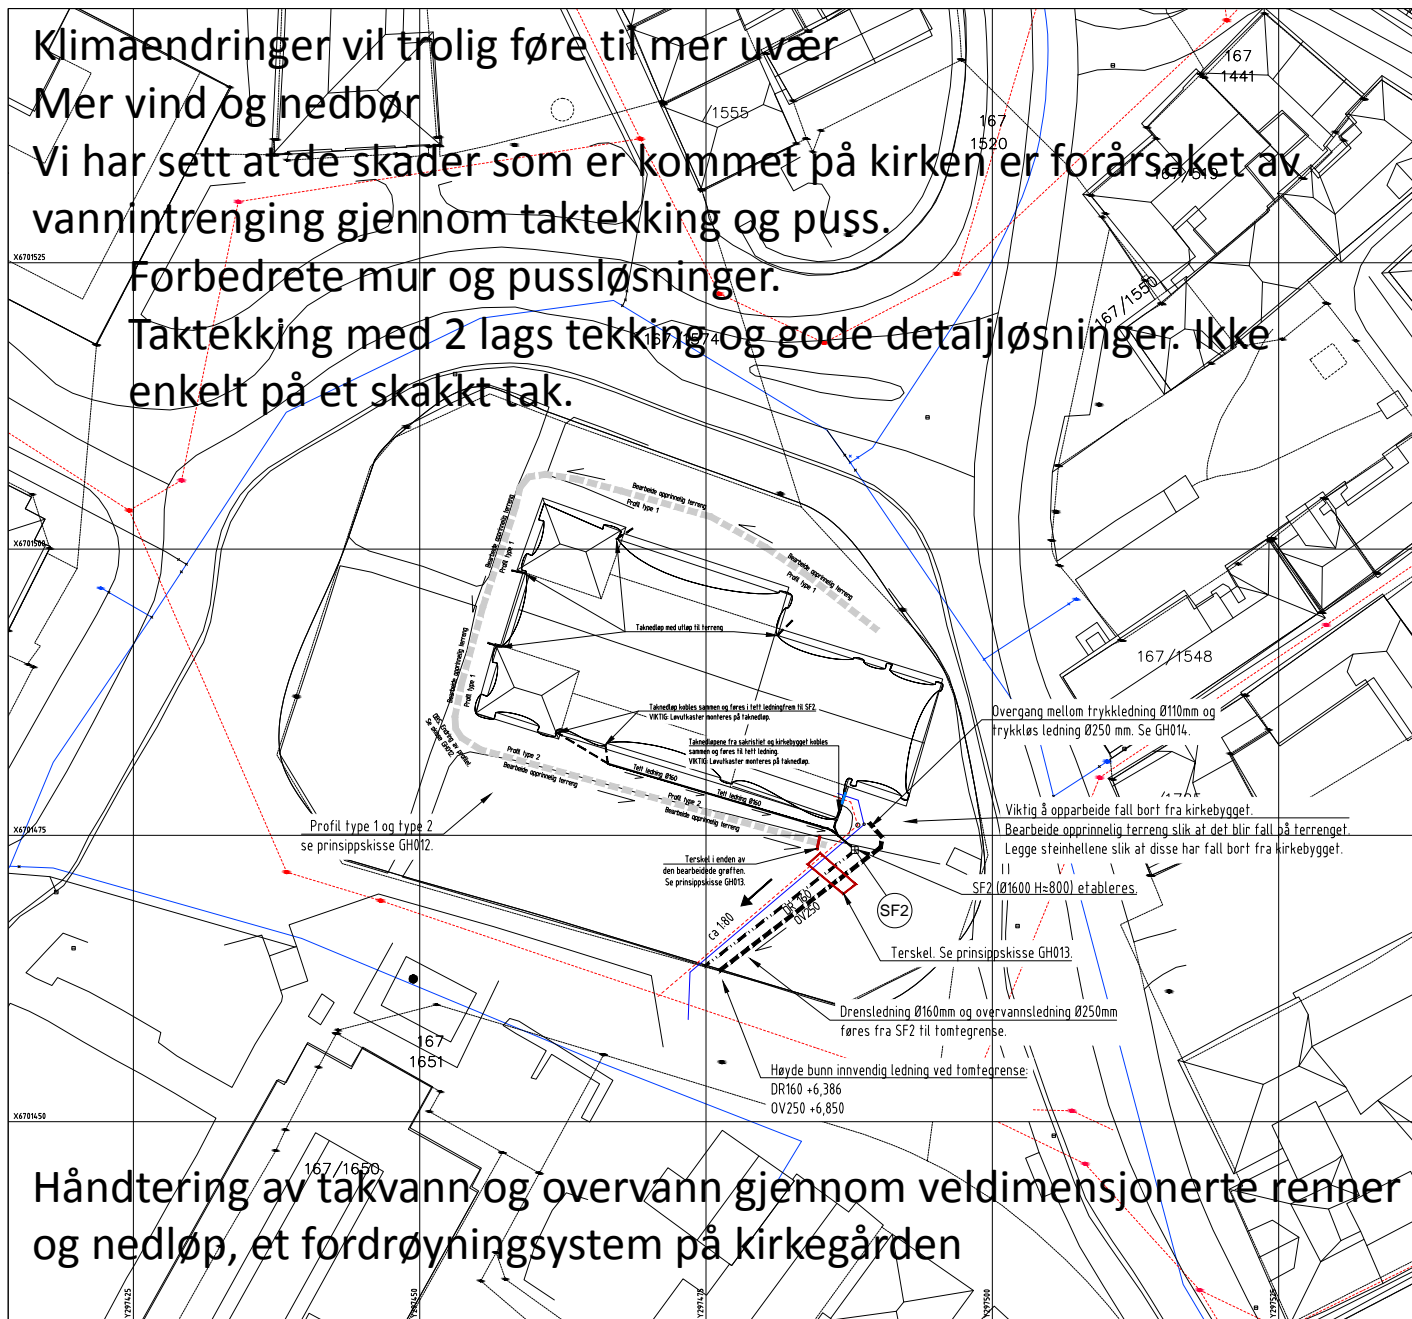
Vi har sett at de skader som er kommet på kirken er forårsaket av vannintrenging gjennom taktekking og puss.

Forbedrede mur og pussløsninger.

Taktekking med 2 lags tekking og gode detaljløsninger. Ikke enkelt på et skakkt tak.
