Sparresholm - bygget oven på resterne af middelalderborgen Padeborg.
Hovedbygningen i renæssancestil er opført af Jens Sparre i 1609.

Brand (starter i hovedbygningen) sommeren 2013

TEKNOLOGISK INSTITUTS OPGAVE

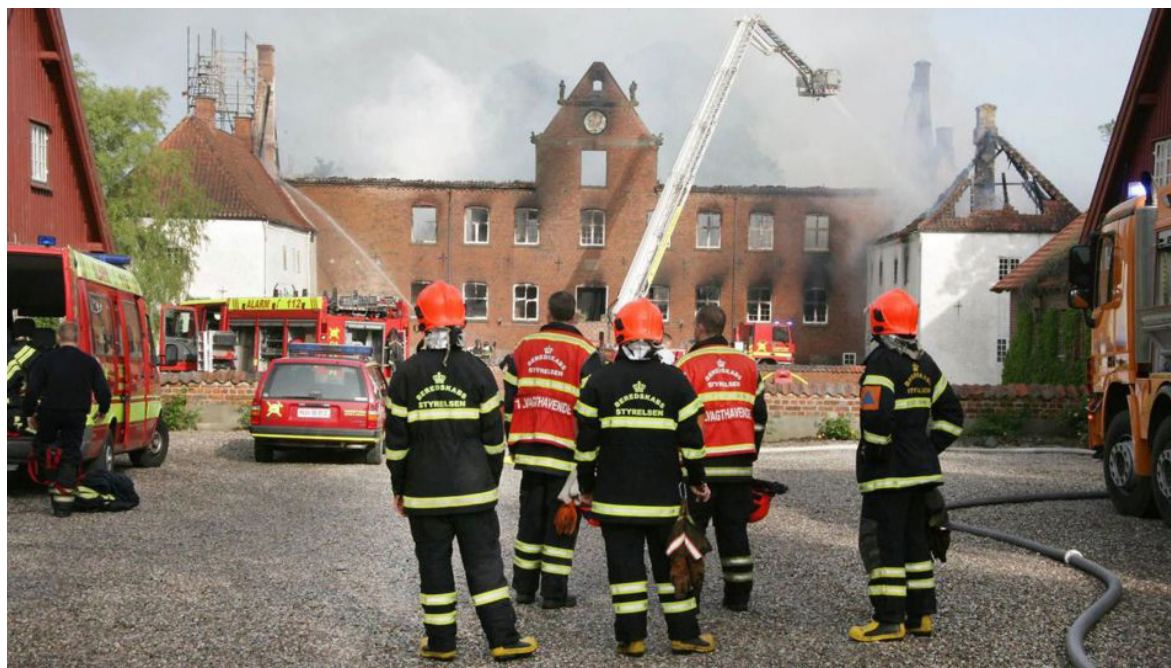
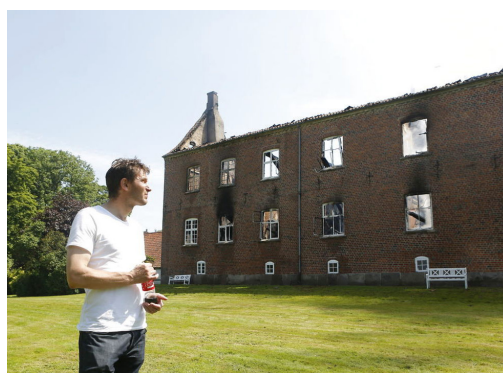
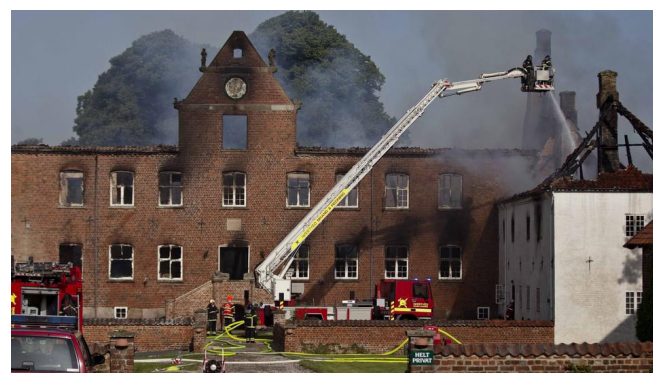
Efter branden ude

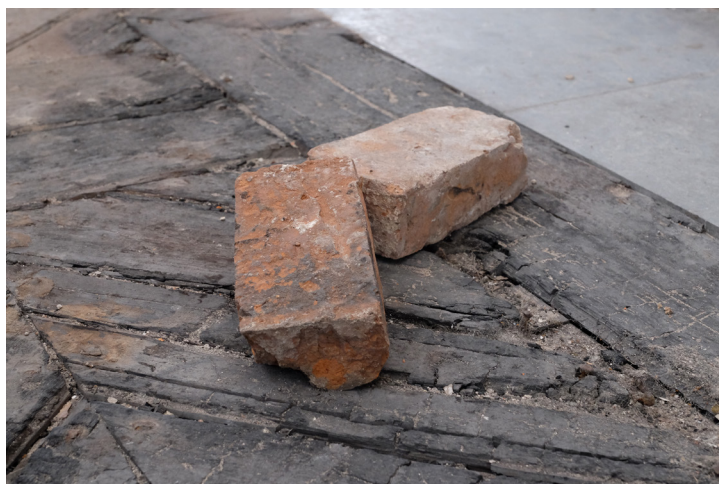
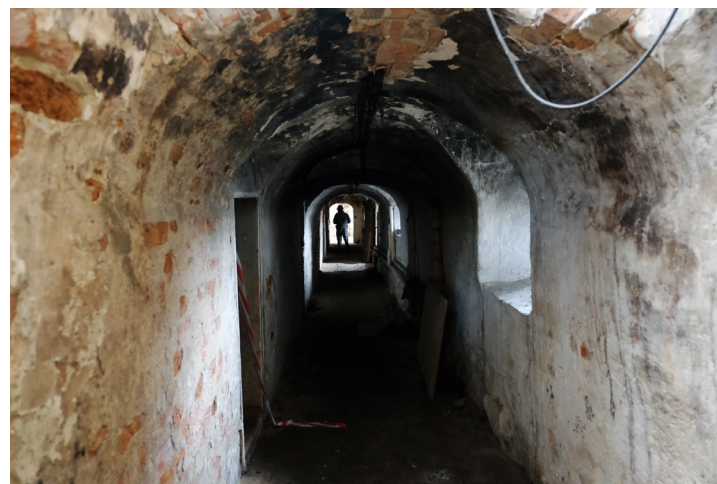
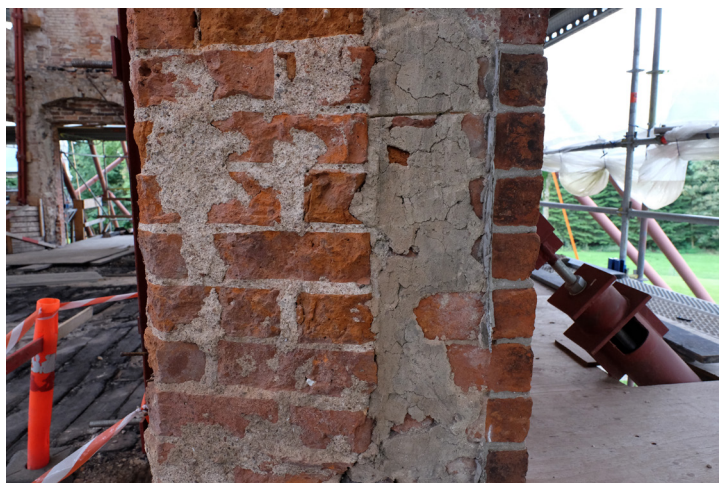
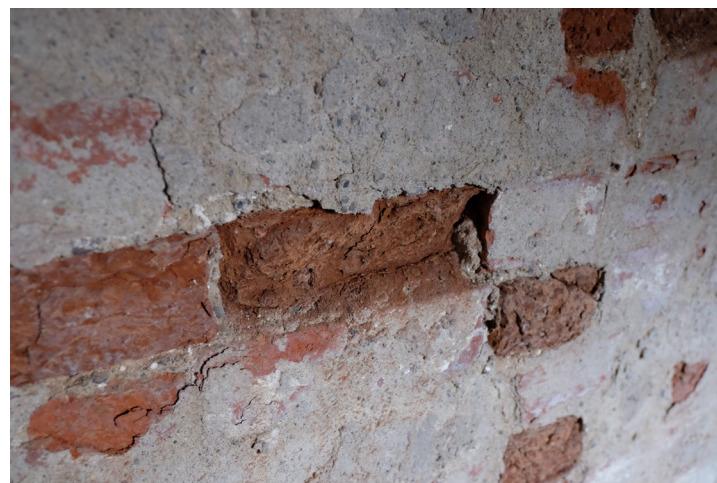
Branden opstod på grund af et lynnedslag i et stillads, mens gavlen mod syd var under ommuring.
Bygningen totaloverdækkes nogen tid efter branden.

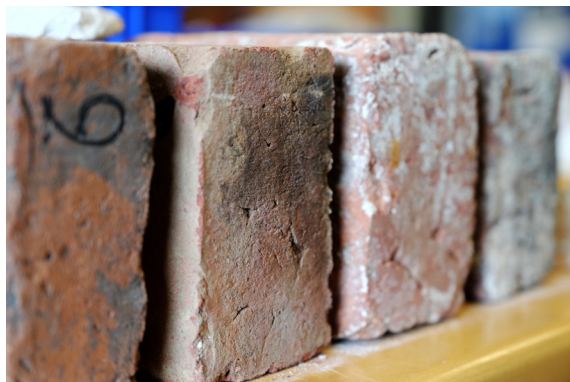
Murværket har øverst været udsat for kraftig vandpåvirkning, som har medført algevækst, frostskafer og mørtelforvitring. Murværket skal udtørre (saltudfældninger kan forekomme).
