# LANDSKRONA MUSEUM

KALKFORUM STOCKHOLM 2025

Kristina Nilén, byggnadsantikvarie

# LANDSKRONA MUSEUM – GAMLA KASERN

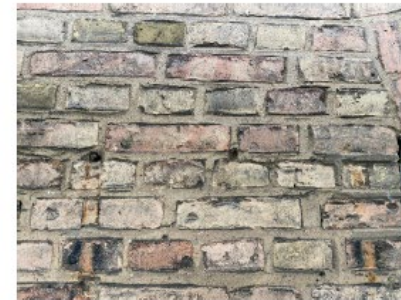
Befintlig stevskuren åsfog.

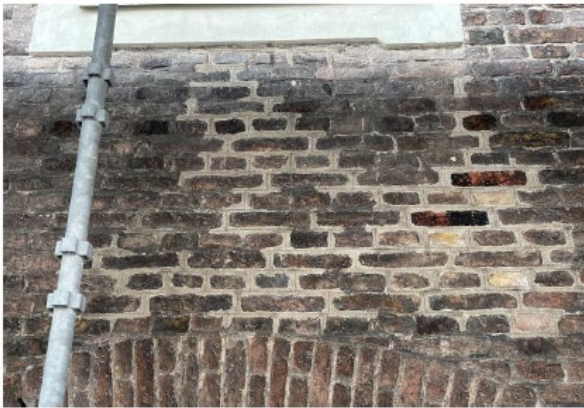
Exempel på fogkomplettering i ursprungligt murverk, ritsad fog som patinerats med pigmenterat kalkvatten.

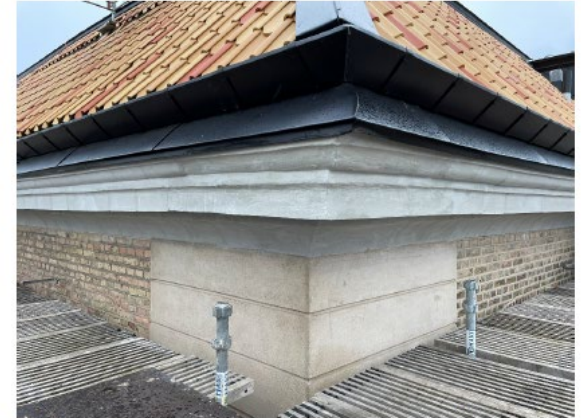
Takfotsgesimsen utgörs i ytter- och innerhörn (plus några sträckor till) av återanvänd originalsten från 1750-talet, som flyttades upp i samband med påbyggnaden 1874. Materialanalys visar att den ursprungligen varit kalkfärgad, med grå pigmentering, vilket har återställts.

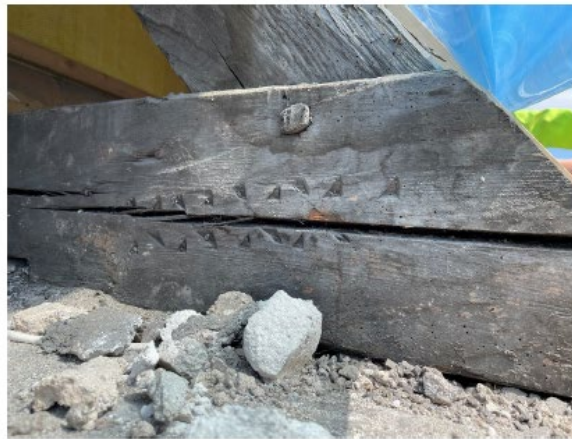
Timmermärkning på intakt del av takstol.

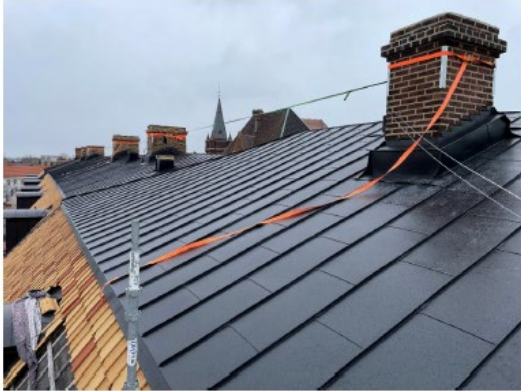
Omlagd plåt i mansardtakets övre del, skivtäckning lika befintligt. All takplåt är utförd med fabrikslackerad aluminiumplåt. Skorsten längst i väster är enbart omfogad, övriga skorstenar ommurade med bibehållet utseende.

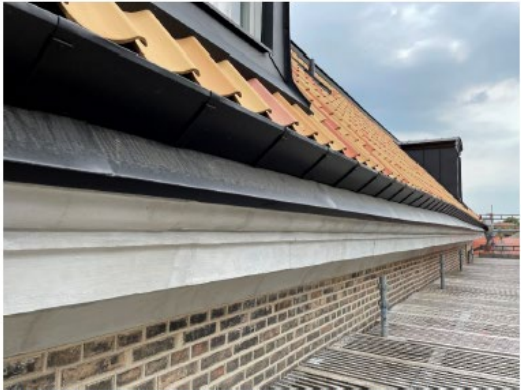
Fotrännan har utförts snarlikt befintligt med specialtillverkade rännkrokar.

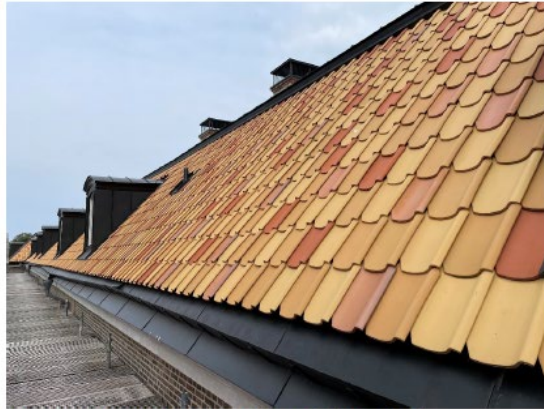
Fotrännan sedd från ovan. Nytt tegeltak i mansardtakets nedre del.

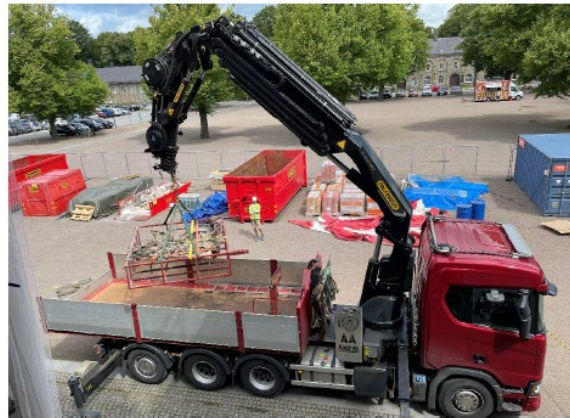
Kartuschen kunde därefter lyftas ner och transporteras till verkstad. På detta vis har den säkert kunnat förflyttas mellan verkstad hos Prosvede i Hörby och BM Plåt i Lomma, där restaureringsarbetet har utförts.

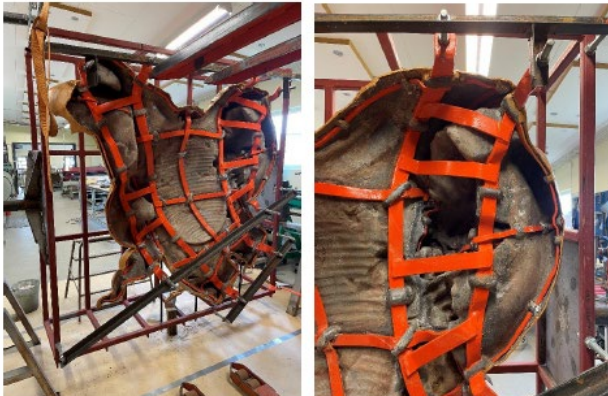
2024-04-24. Ursprungligt smidesskelett har behållits, blåsträts och kompletterats med nya delar. Därefter strukits fem gånger med äkta blymönja, innan det återmonterades med blypuckar.

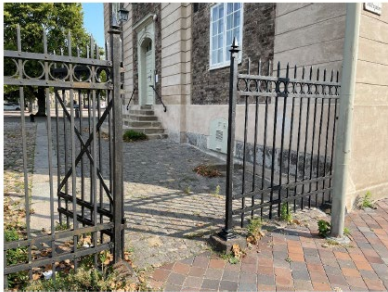
Staket- och grindsektion närmast byggnaden har renoverats före återmontering.

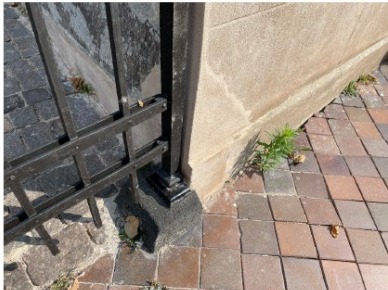
Beifintligt gütet fundament av betong fick behållas eftersom det vid närmare undersökning hänger ihop med betonggjutning under hela hörnet. Har patinerats för att efterlikna naturstensfundament i resten av staketet.

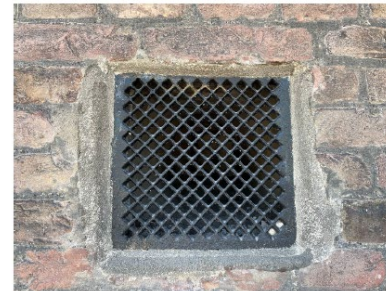
Renoverat ventilgaller i plan 1 eller 2. Fogen har patinerats.

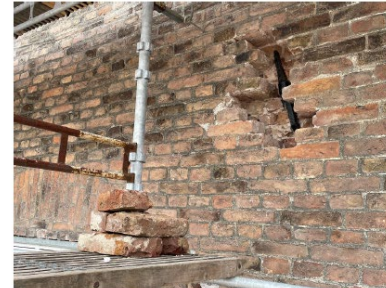
Inmurade ankarjärn har kontrollerats, alla var i gott skick och behövde varken bytas ut eller föres med zinknod.

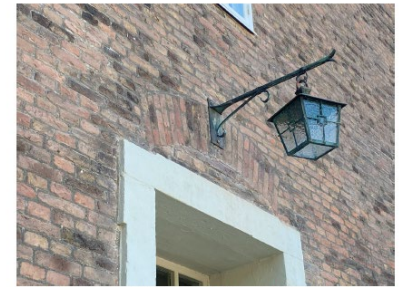
En av två lyktor i norrfasaden återmonterats. Även kopparlyktan i sydfasaden har satts på plats, sedan upphängningen renoverats.

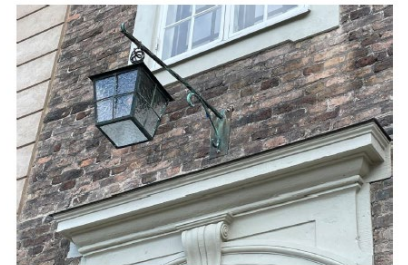
Lyktan över entrin i väster har renoverats och återmonterats.
