# KALKMØRTEL DET RUNDE HUS

Gamle mursten og hydraulisk kalkmørtel er hovedingredienserne i dette enfamiliehus ved Odense. Hydraulisk kalkmørtel er godkendt i år som funktionsmørtel. Mørtlens fysiske og stofflige egenskaber gør den oplagt til dette fuldmurede hus.

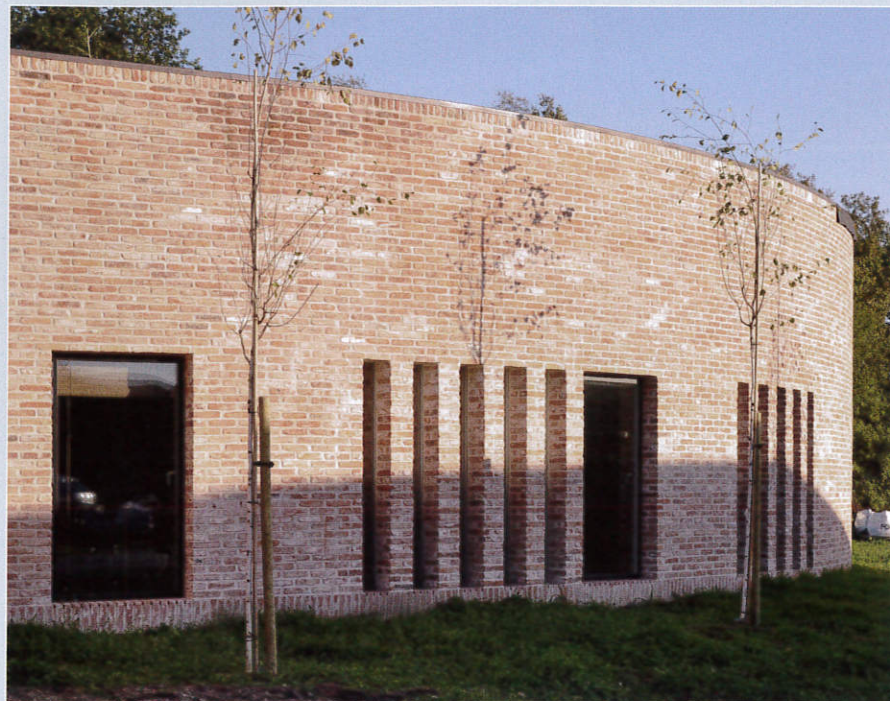
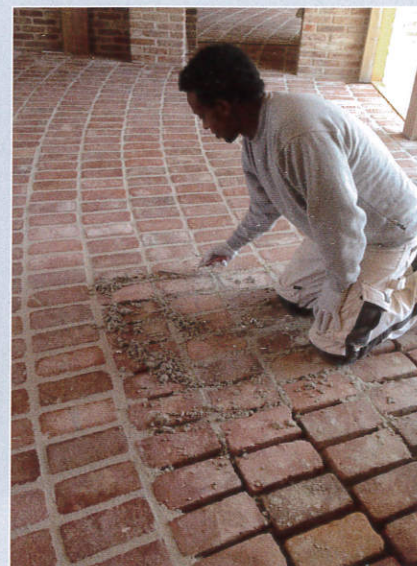
Foto: Nordisk NHL.

Huset er fuldmuret, med genbrugte mursten, og anvendelsen af hydraulisk kalkmørtel har betydet, at dilatationsfuger kunne undgås helt.

Vi valgte faktisk at udføre alt murværk i halvtstens løberforbandt, og det er der flere årsager til: Alle indvendige vægge er udført som halvtstensvægge, der fremstår som blank mur på begge sider. Derfor ville koppe have været uheldige i disse vægge. For ikke at have forskellige forbandter i rummene blev det som konsekvens ligeledes halvtstens løberforbandt til bagmuren. Bagmuren bliver flere
