# LANDSKRONA MUSEUM

KALKFORUM STOCKHOLM 2025

Kristina Nilén, byggnadsantikvarie

# LANDSKRONA MUSEUM – GAMLA KASERN

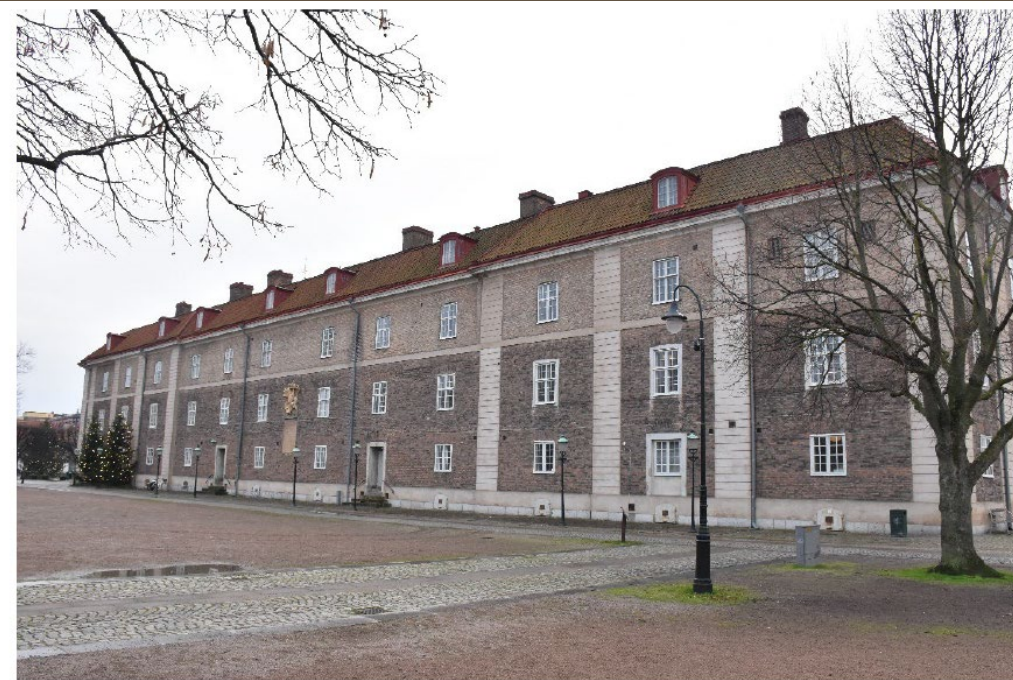
*Fasad mot norr före restaurering.*

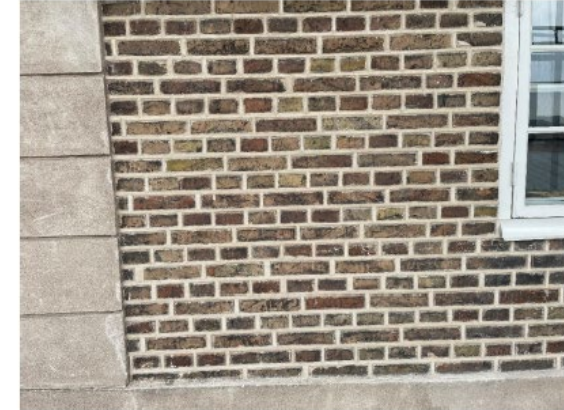
Omfogning med slevskuren åsfog i tredje våningen.

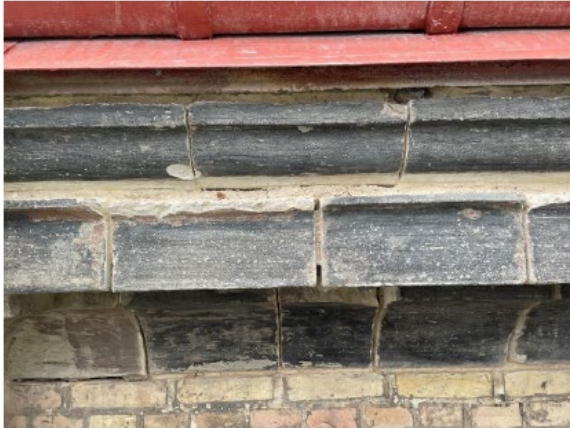
Gipsstenen är en konststen som prefabricerats, möjligtvis i Tyskland. Det är ovanligt att finna gipssten utomhus i en byggnad i vårt utsatta klimat. Ganska kort efter uppförande bildades den svarta krustan, som finns kvar över stora delar av gesimsen.

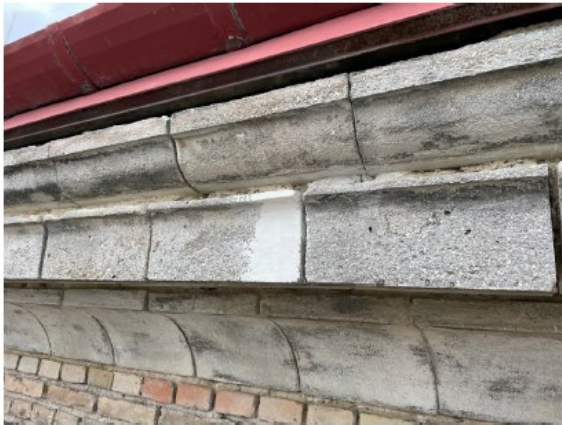
Gipsstenen är murad i tre skift. I vissa partier tycks det ha gjorts försök att blåsa bort den svarta förgipsningen.

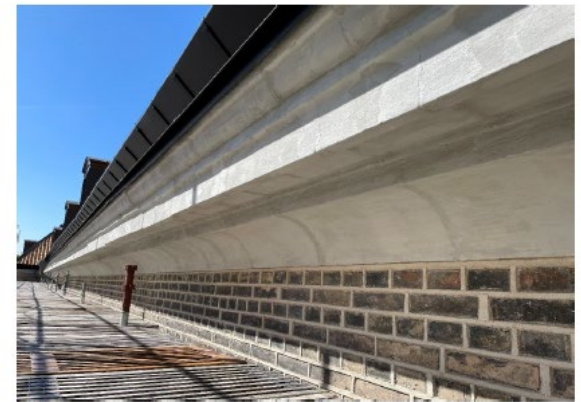
Takfotsgesimsen utgörs med undantag av naturstenshörnerna av prefabricerad gipssten, som är murad i tre skift. Inga infästningar av järn förekommer.

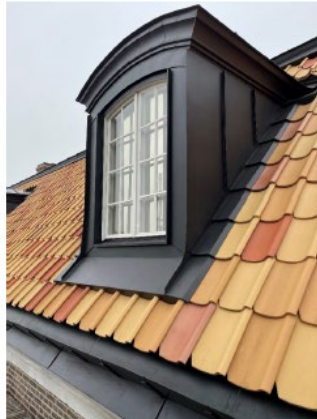
Takkuporna har klätts om i sin helhet med zinkplåt som platsmålats. Utseende och profilerings lika befintligt.

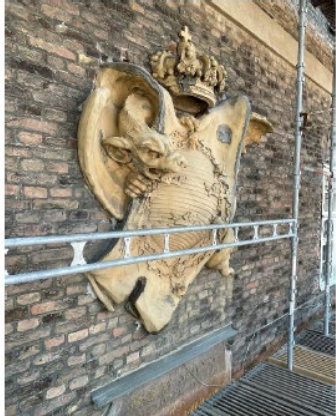
Före demontering.

OBS! Springan ska inte täppas igen. Under senare decennier hade springan tätats med silikonfog som stängt inne vatten och påskyndat korrosion i smidesskelettet, vilket var huvudanledningen till att den nu behövde demonteras.

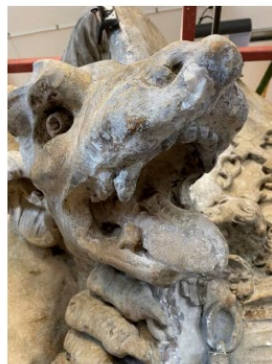
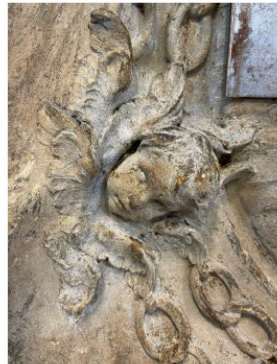
Kartuschen undersöktes noggrant för att se om det fanns äldre färgspår som tydde på att den varit målad i flera olika färger. Enbart äldre spår efter kraftig gul respektive rödbrun kulör framkom.

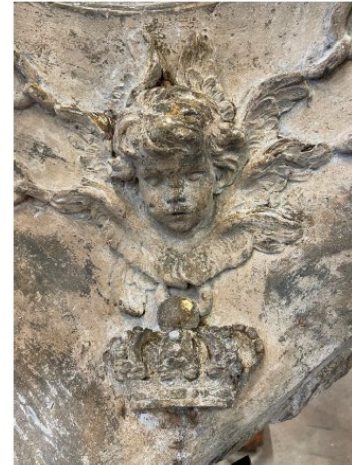
Färgfragment på kartusch efter färgborttagning.

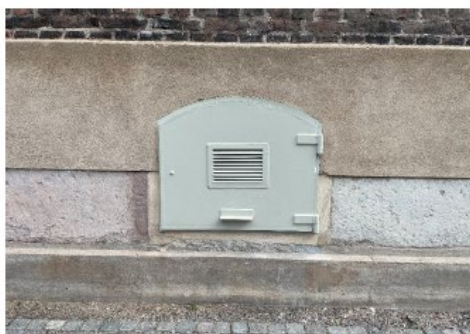
Järnluckor i sockeln har målats med linoljefärg i samma pärlgrå kulör som portar, portaler och omfattningar.

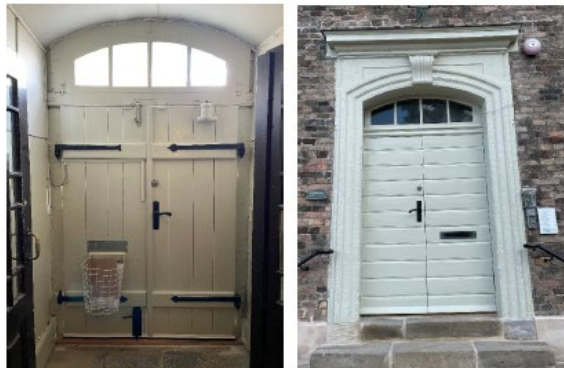
Porten i väster har kompletterats med en infälld offerlist med droppnäs, samt med en anpassad tröskel av ek för att göra entrén tät. Nu finns det förutsättningar för att gå vidare även med renovering av vindfångets innerväggar.

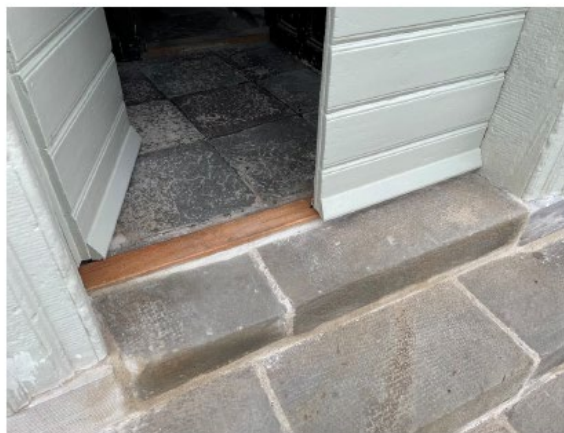
Detalj ny lösning med ekröskel och offerlist nertill på portbladen.

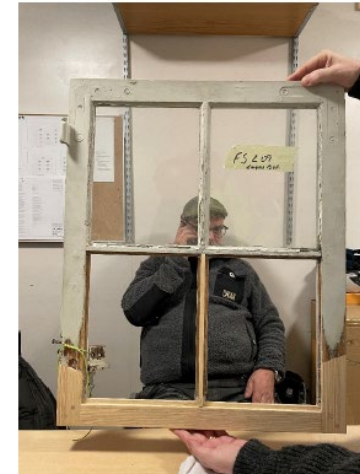
Exempel på godkända lagningar. Samtliga lagningar har dokumenterats och kontrollerats genom redovisad egenkontroll.

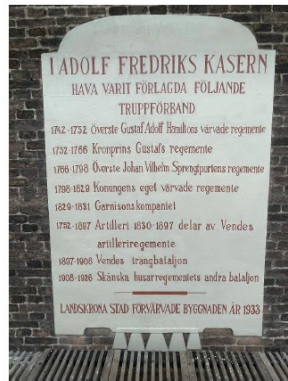
Ommålning av putstavlan i västfasaden utfört med linoljefärg, kulor

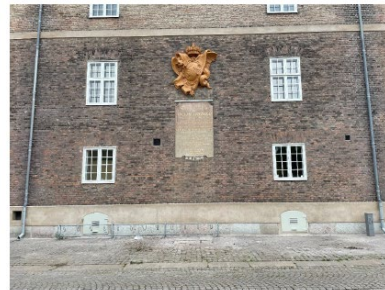
Renigöring/konservering och omfärggilling av stentavla med inskriptioner.

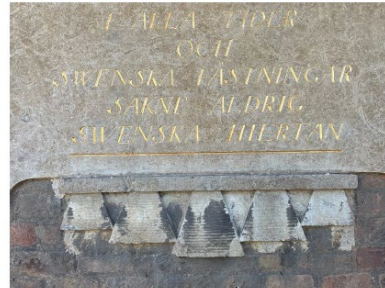
Detaljbild efter konservatorsrenigöring av stentavlan samt omfärggilling.

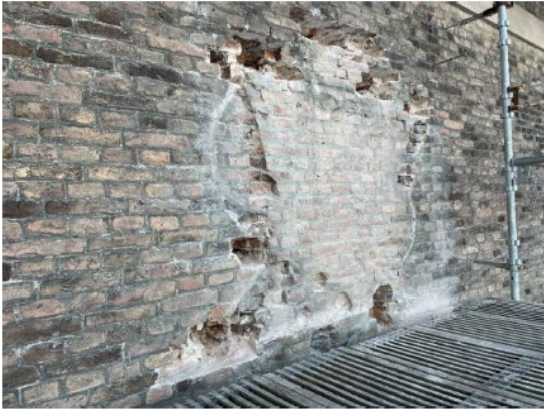
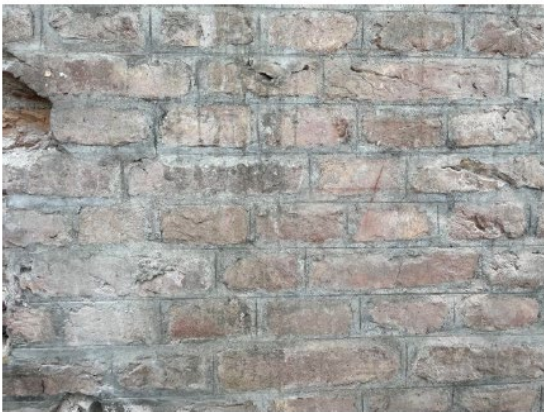
### 8.1 Ursprunglig bevarad 1700-tals fog

Den ritsade ursprungliga fogen påträffades i murverket där kartuschen suttit.

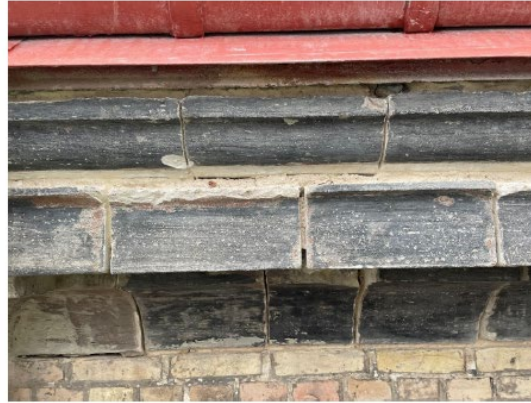
### 8.2 Takfotsgesims av gipssten

Gipsstenen är en konststen som prefabricerats, möjligtvis i Tyskland. Det är ovanligt att finna gipssten utomhus i en byggnad i vårt utsatta klimat. Ganska kort efter uppförande bildades den svarta krusten, som finns kvar över stora delar av gesimsen.

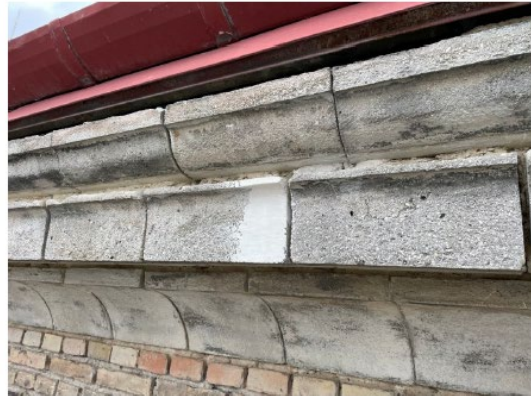
Gipsstenen är murad i tre skift. I vissa partier tycks det ha gjorts försök att blåsa bort den svarta förgipsningen.

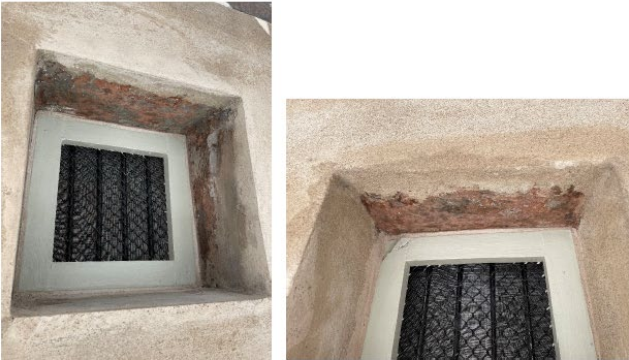
Rester av äldre färgspår på puts i fasad har medvetet bevarats inne i sockelnisch. Under 1800-talet och en stor del av 1900-talet var all fasadputs målad, till synes i brundröd kulör. Möjligen avsedd att imitera röd sandsten.

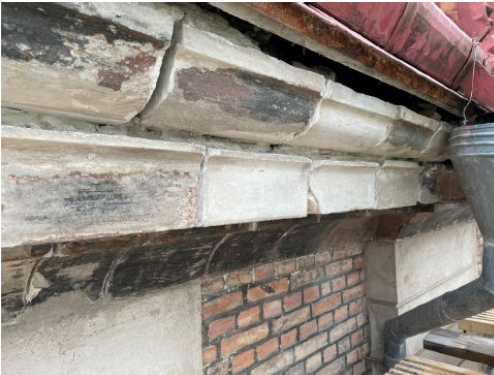
Det finns även gott om röda färgspår på takfotsgesimsen. Materialanalys visar att gipsstenen ursprungligen var kalkavfärgad i grått. Därfter har ytan blivit förgipsad och bildat den svarta krutan. Senare övermålad med oljefärg i röda kulörer.
